*Inventaire du bâti d'alpage
Commune de Peisey-Nancroix*

Secteur B
de Pracompuet à la Vallée des Rossets

*Olivier Pasquet
Août 2016*

Fiches 01 à 49

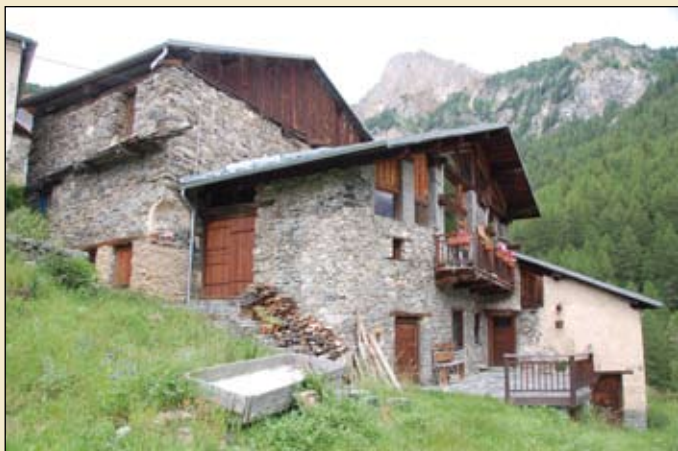
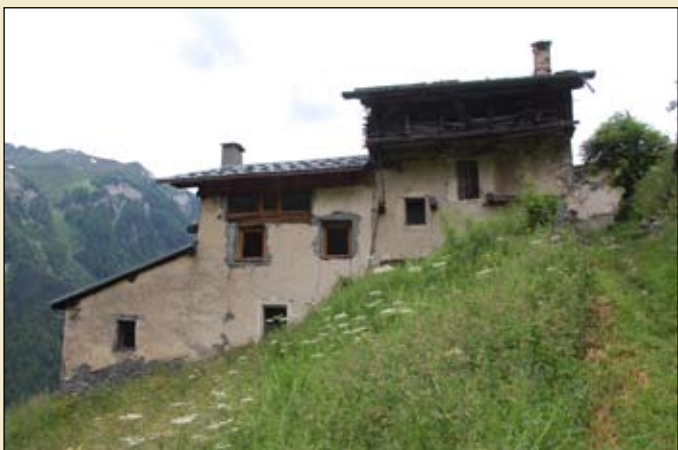
n° d'inventaire : **B- 01**

État : bâtiment ayant été affecté par d'importantes transformations (ouvertures, enduit en façades, etc).

Toiture = tôle prélaquée

Particularités : ensemble de deux "maisons de village" mitoyennes (en 1868).

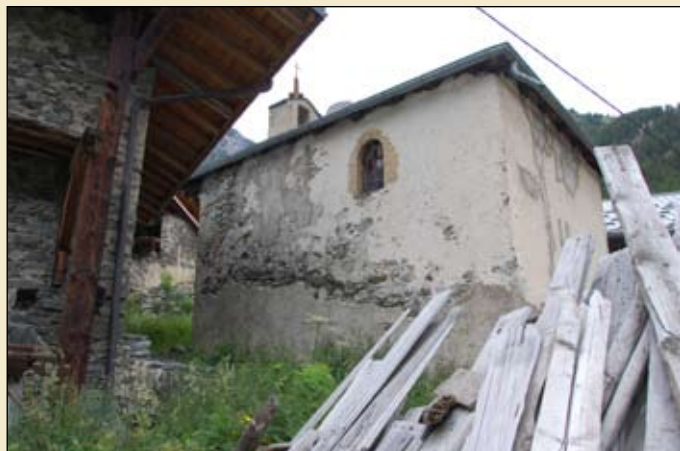
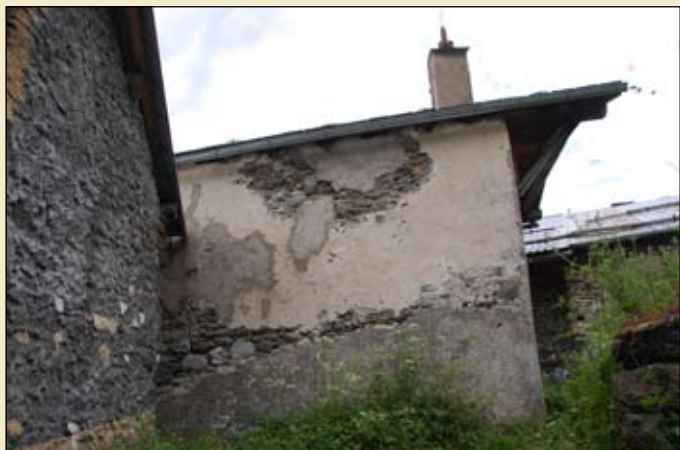
n° d'inventaire : **B- 02**

État : bâtiment conservé pour l'essentiel dans son état d'origine.

Toiture = ardoise

Particularités : boiseries intérieures et décoration en très bon état de conservation.

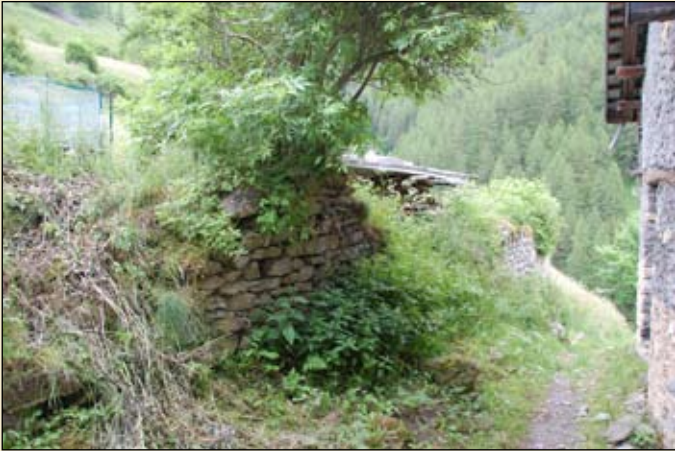
n° d'inventaire : **B- 03**

État : ruine dont l'état actuel ne permet plus d'imaginer la volumétrie d'origine.

Particularités : sur cet emplacement le cadastre de 1868 figure 5 parcelles bâties attenantes au bâtiment B-07.

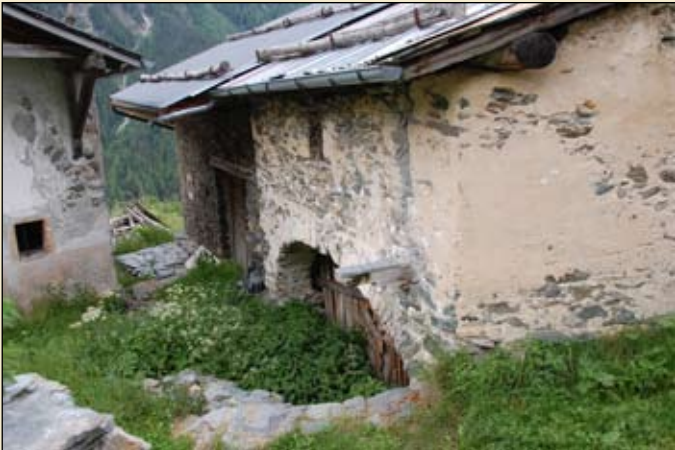
n° d'inventaire : **B- 04**

État : bâtiment conservé pour l'essentiel dans son état d'origine, mis à part toiture et enduit (?), en travaux.

Toiture = tôle ondulée

Particularités : bâtiment tout à fait remarquable de grande intérêt patrimonial et architectural.

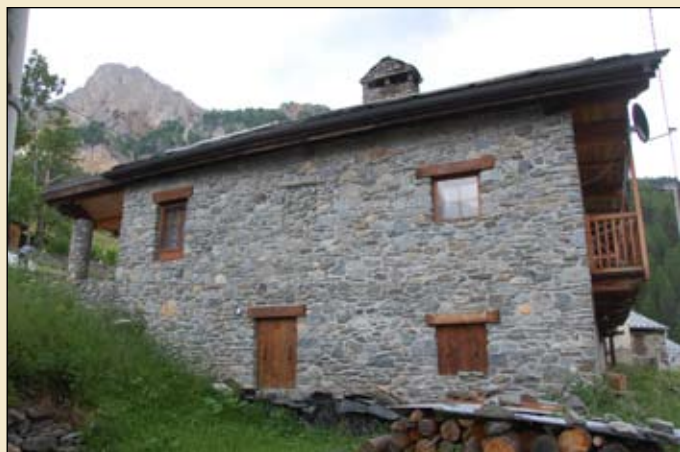
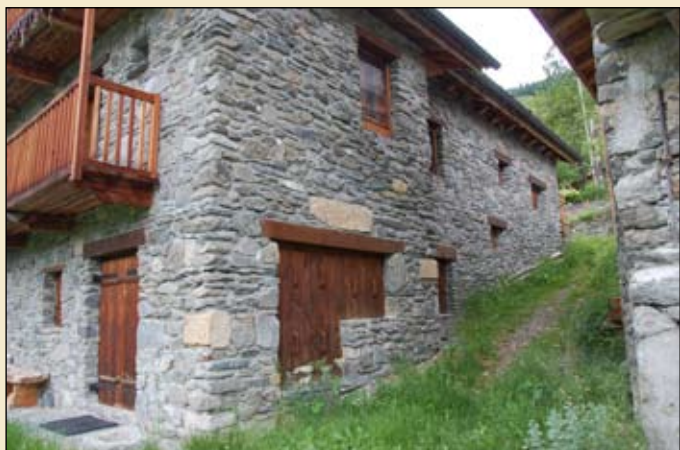
n° d'inventaire : **B- 05**

État : bâtiment ayant été modifié par une réhabilitation complète (pierres apparentes, ouvertures, etc.).

Toiture = lauze

Particularités : en 1868, le bâtiment avait une emprise au sol deux fois plus grande (partie aval détruite).

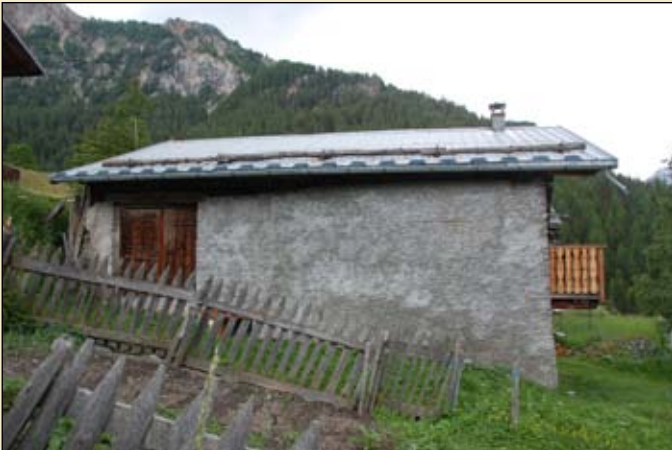
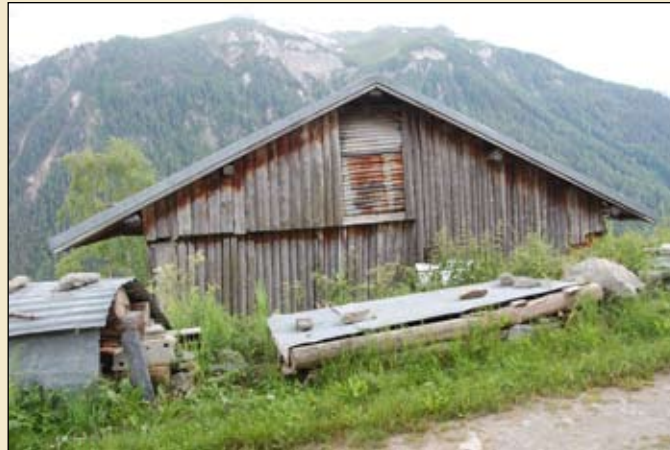
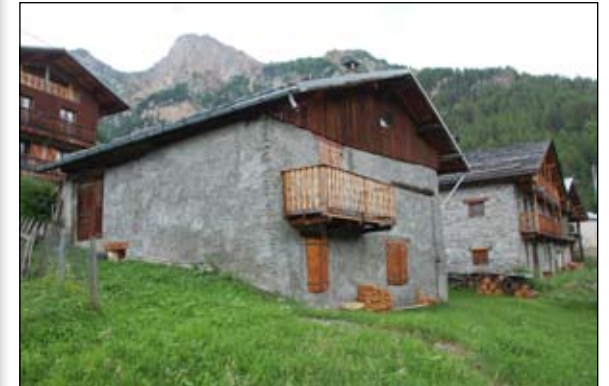
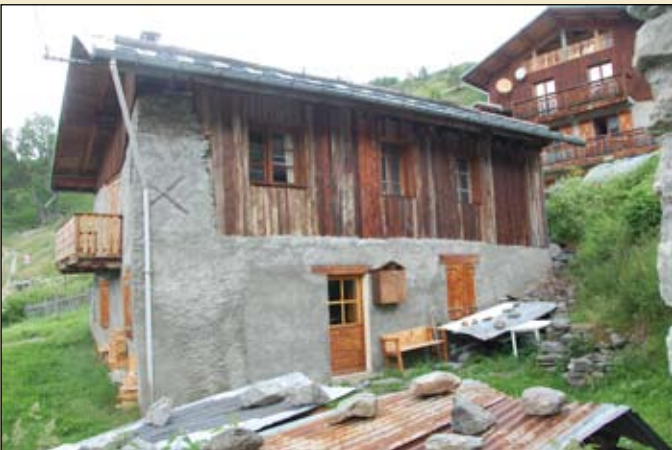
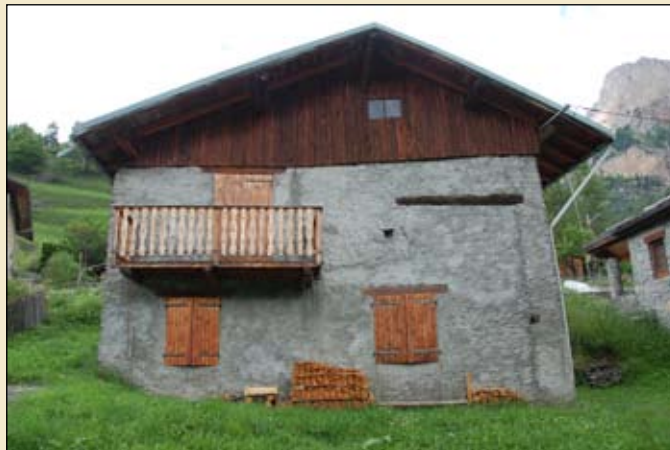
n° d'inventaire : **B- 06**

État : bâtiment ayant été affecté par des travaux très impactants : enduit ciment, ouvertures, toitures, etc..

Toiture = tôle prélaquée

Particularités : les travaux réalisés n'interdisent pas le retour à une qualité architecturale plus satisfaisante.

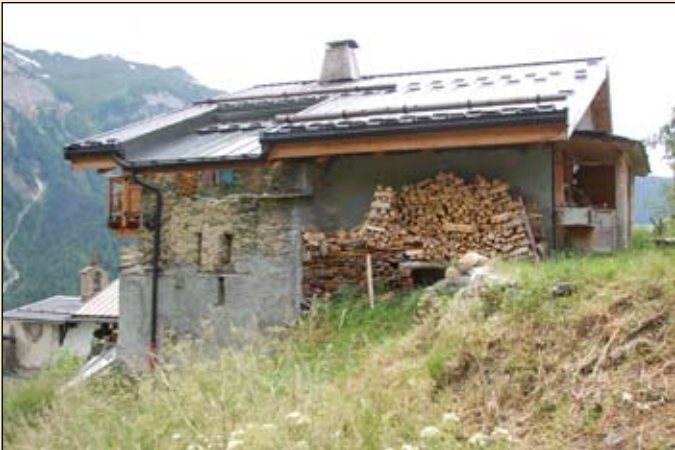
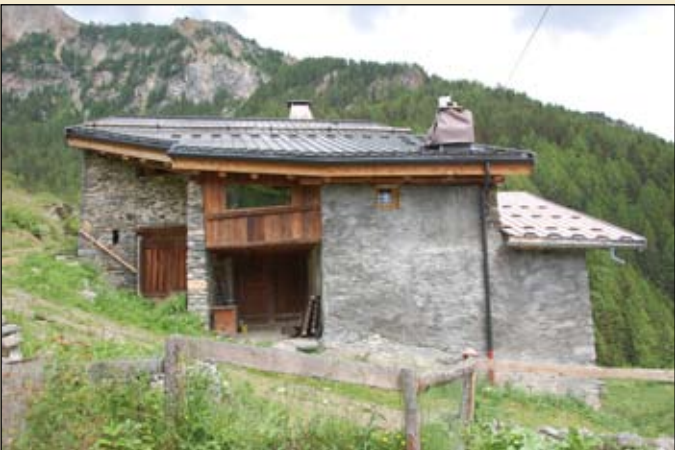
n° d'inventaire : **B- 07**

État : bâtiment conservé pour l'essentiel dans son état d'origine, mis à part toiture et enduit Nord et Est.

Toiture = tôle prélaquée

Particularités : partie restante d'un bâtiment plus important en 1868 (destruction de la partie aval).

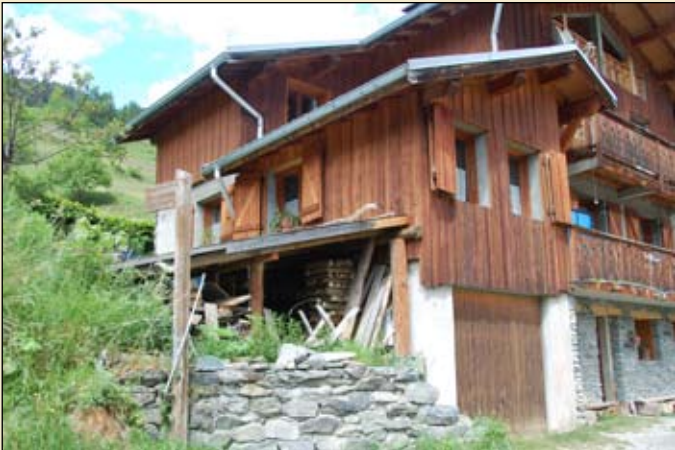
n° d'inventaire : **B- 08**

État : bâtiment ayant fait l'objet d'un ré-aménagement complet avec des transformations très importantes.

Toiture = tôle prélaquée

Particularités : une panne faîtière datée de 1663 a été récupérée sur le bâtiment avant travaux.

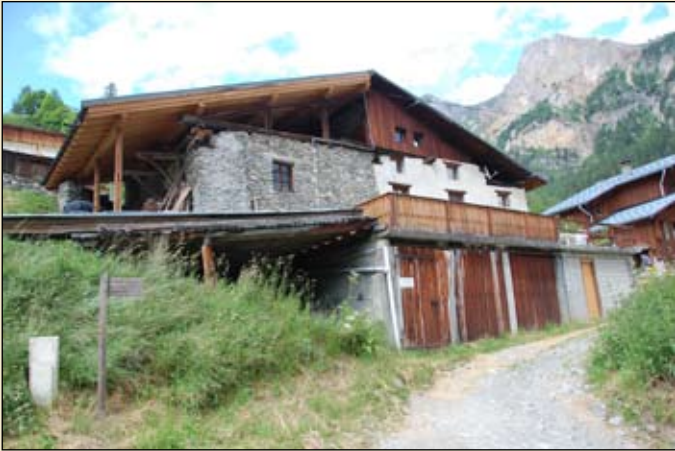
n° d'inventaire : **B- 09**

État : bâtiment ayant été affecté par d'importantes transformations (enduit façades, ouvertures, etc.).

Toiture = tôle prélaquée

Particularités : bâtiment dont la façade Sud a été pour partie masquée par plusieurs garages.

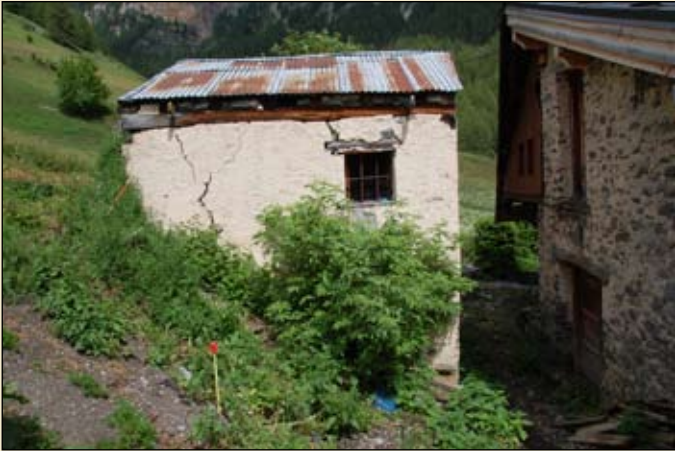
n° d'inventaire : **B- 10**

État : bâtiment conservé pour l'essentiel dans son état d'origine, mis à part toiture.

Toiture = tôle ondulée

Particularités : la conservation remarquable de l'enduit chaux constitue une référence (teinte, etc.) importante.

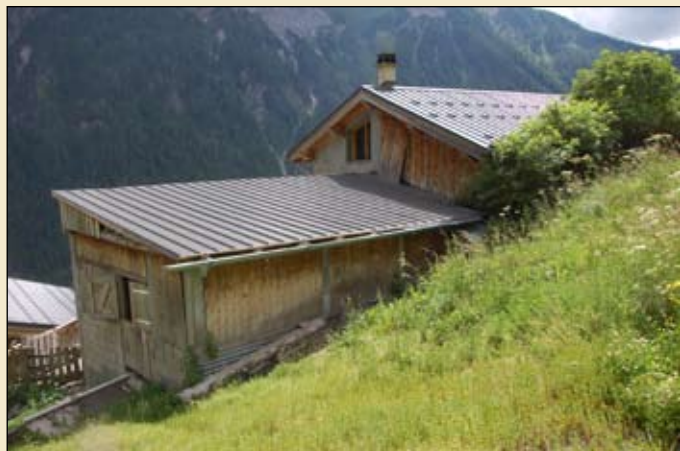
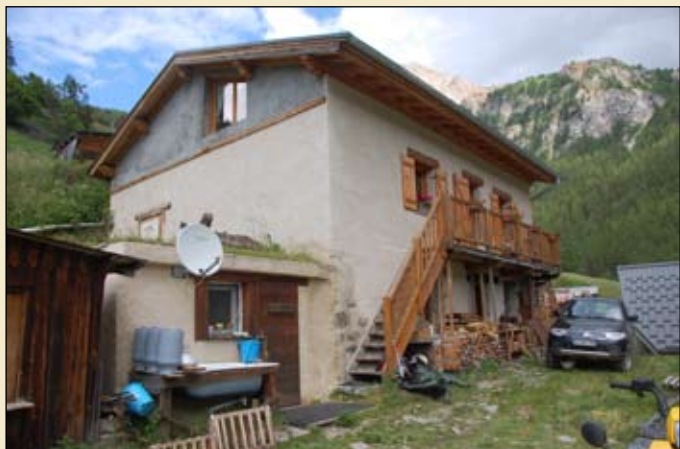
n° d'inventaire : **B- 11**

État : bâtiment ayant été affecté par des transformations particulièrement importantes
 Toiture = tôle prélaquée
 Date prise de vue : 30.06.2016
 Destination d'origine : ?
 Utilisation actuelle : bétail + habitation de l'exploitant
 Intérêt patrimonial : non
 Particularités : le bâtiment principal est flanqué deux extensions et jouté de trois abris agricoles sommaires.

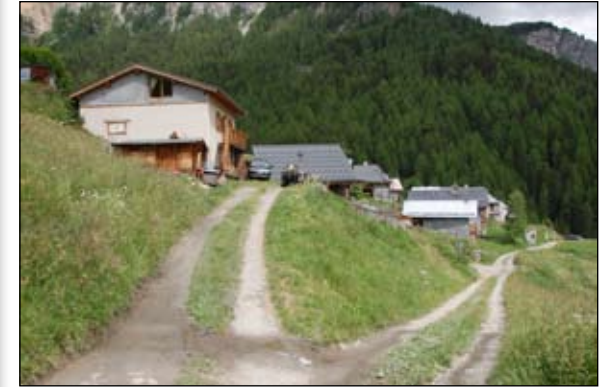
Vue générale

État : bâtiment avec toiture terrasse engazonnée.
Toiture = -
Date prise de vue : 30.06.2016
Destination d'origine : secours incendie
Utilisation actuelle : idem
Intérêt patrimonial : non
Particularités : intégration architecturale et paysagère discutables.

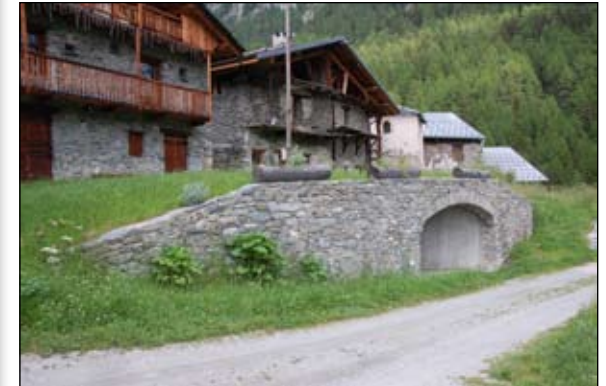
Vue générale

État : construction récente.
Toiture = toiture terrasse
Date prise de vue : 30.06.2016
Destination d'origine : garage enterré
Utilisation actuelle : idem
Intérêt patrimonial : non
Particularités : garage construit sur l'emplacement de la partie ancienne du bâtiment B-05, figurant sur le cadastre de 1868, mais détruite depuis.

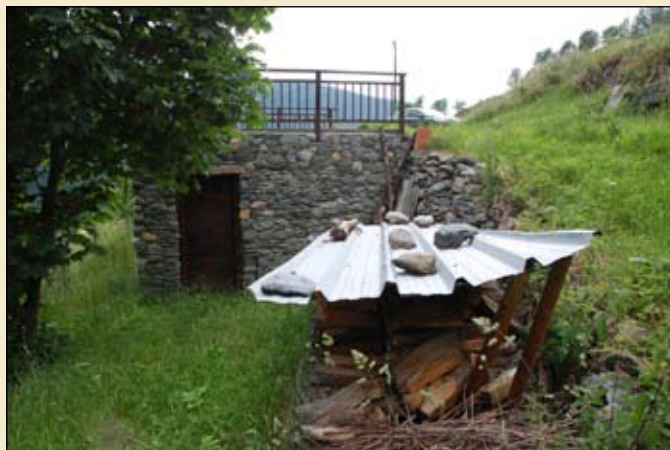
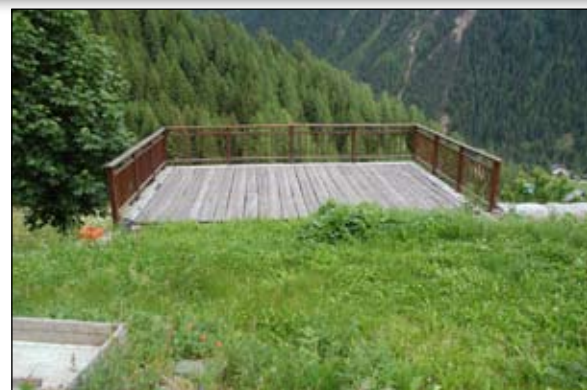
n° d'inventaire : **B- 14**

État : construction "récente".
 Toiture = toiture terrasse
Date prise de vue : 30.06.2015
Destination d'origine : garage et terrasse
Utilisation actuelle : idem
Intérêt patrimonial : non
Particularités : bâtiment dont l'intégration architecturale et paysagère est peu satisfaisante.

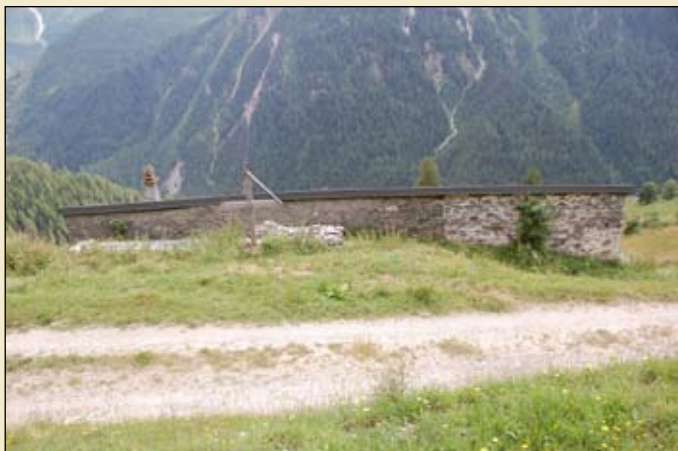
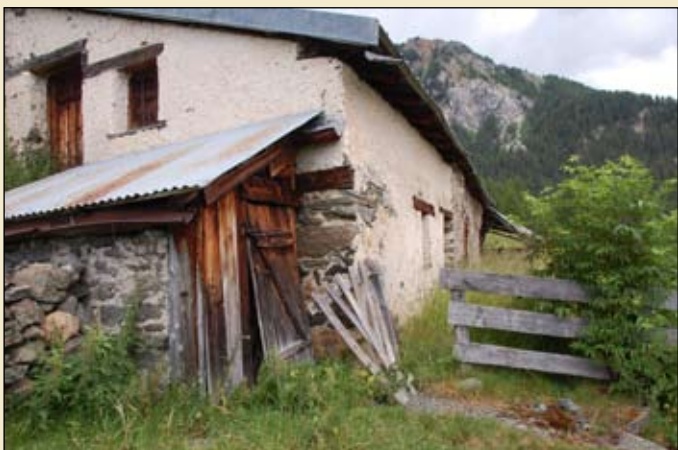
n° d'inventaire : **A- 15**

État : bâtiment conservé pour l'essentiel dans son état d'origine, mis à part toiture.

Toiture = tôle ondulée et bac acier

Particularités : la toiture à un pan de ce bâtiment est un peu exceptionnelle sur ce secteur.

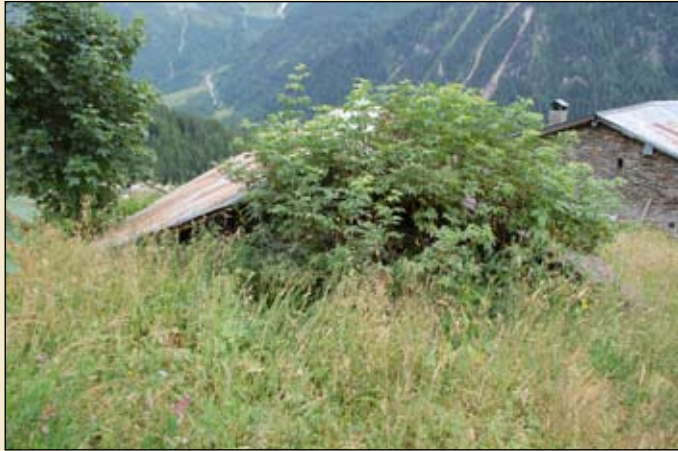
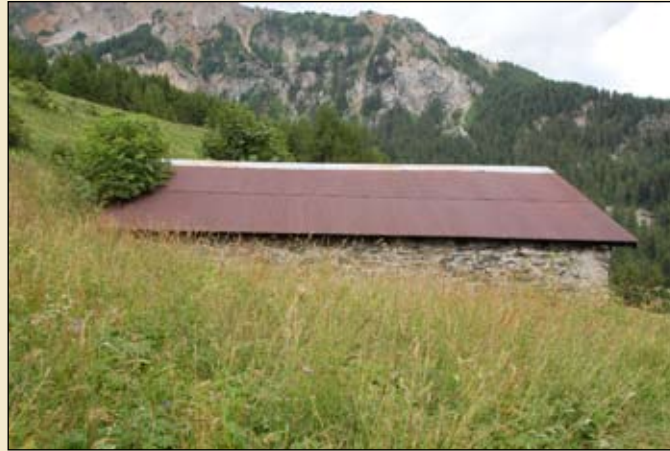
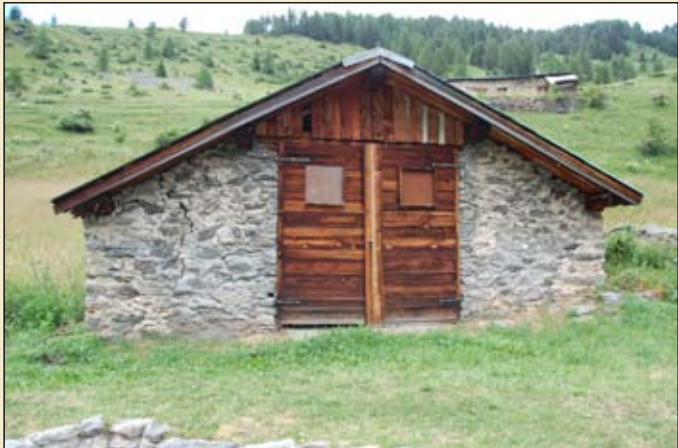
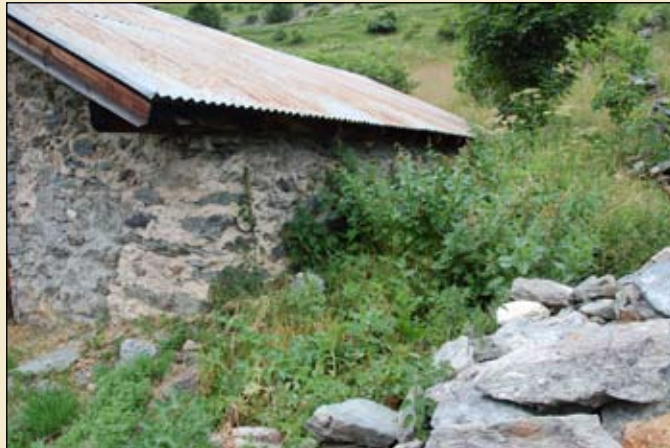
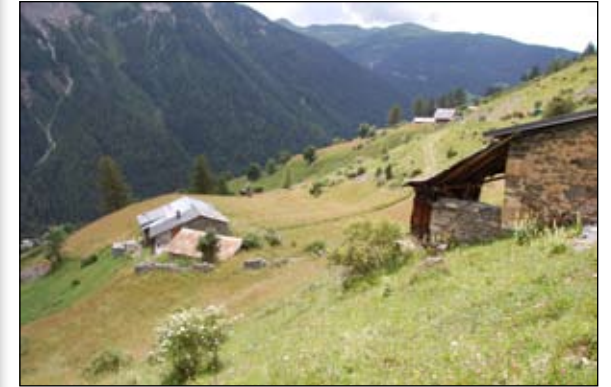
n° d'inventaire : **B- 16**

État : bâtiment de construction "récente".

Toiture = tôle ondulée

Particularités : bâtiment ne figurant pas sur le cadastre de 1868.

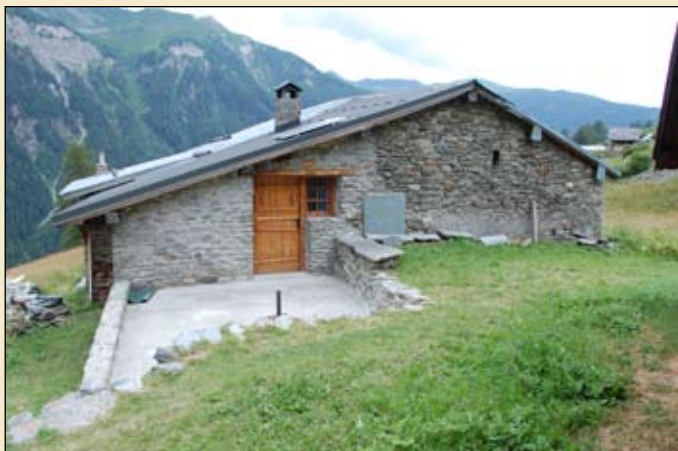
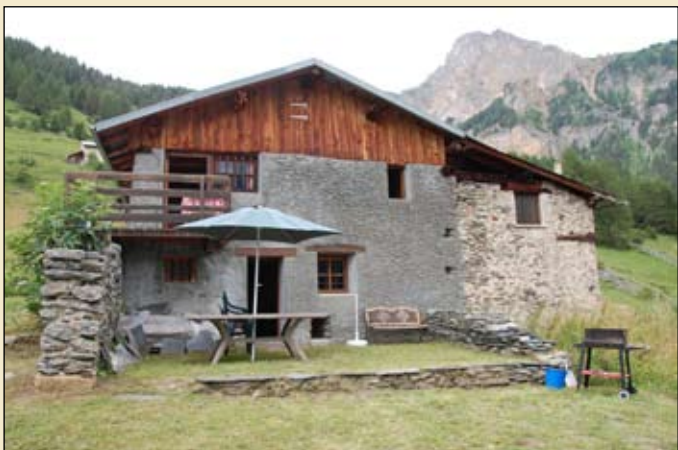
n° d'inventaire : **B- 17**

État : bâtiment conservé pour l'essentiel dans son état d'origine, mis à part toiture et enduits ext. (pour partie).
 Toiture = tôle ondulée et prélaquée
Date prise de vue : 24.07.2016
Destination d'origine : bétail + grange + habitation
Utilisation actuelle : habitation occasionnelle
Intérêt patrimonial : oui
Particularités : bâtiment partagé entre 3 propriétaires différents.

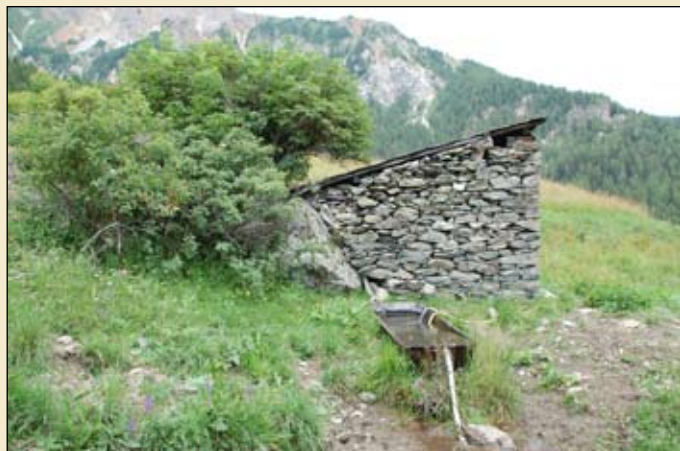
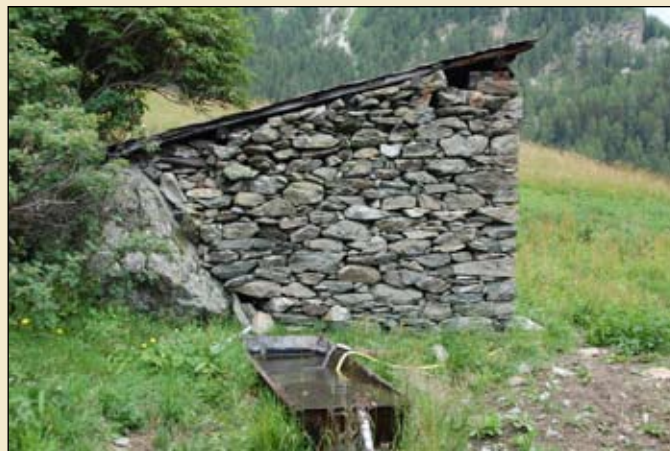
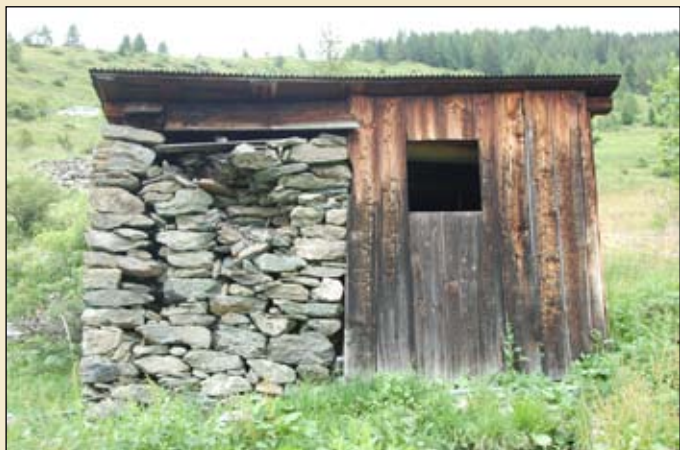
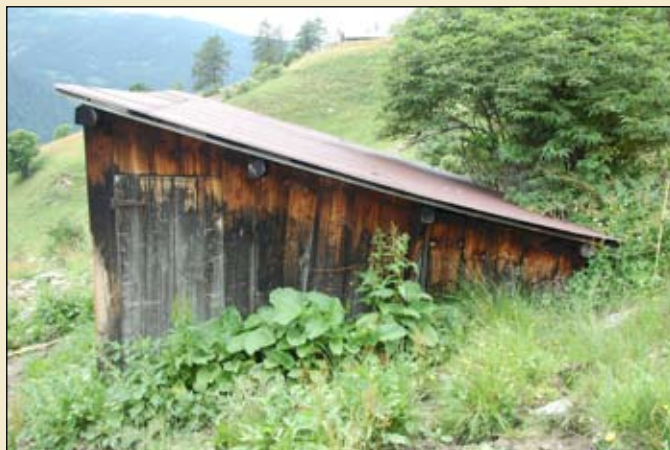
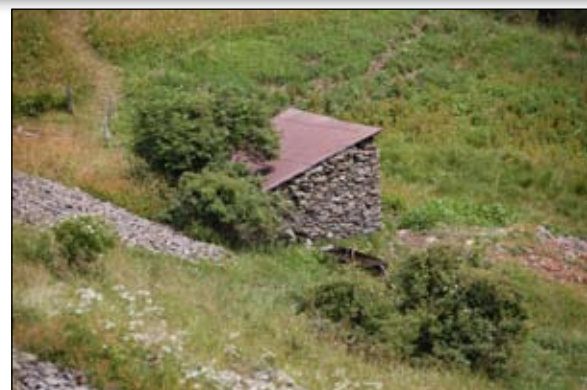
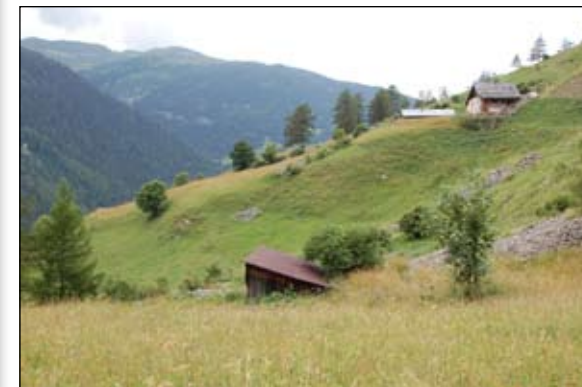
n° d'inventaire : **B- 18**

État : bâtiment conservé pour l'essentiel dans son état d'origine.

Toiture = tôle ondulée

Destination d'origine : caveau à lait/captage source

Particularités : petit bâtiment "technique" isolé au milieu des prés.

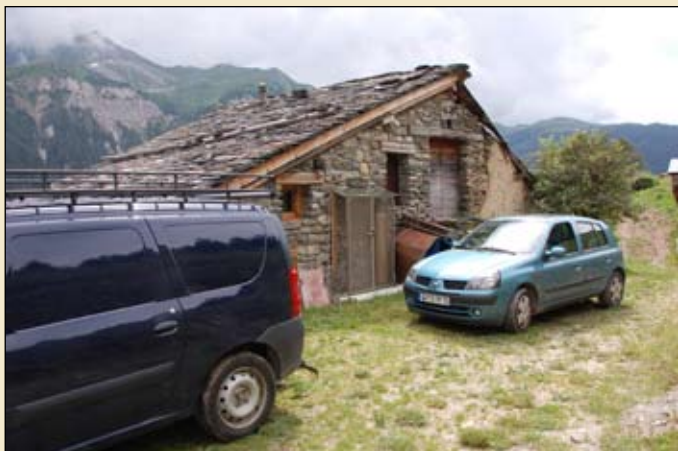
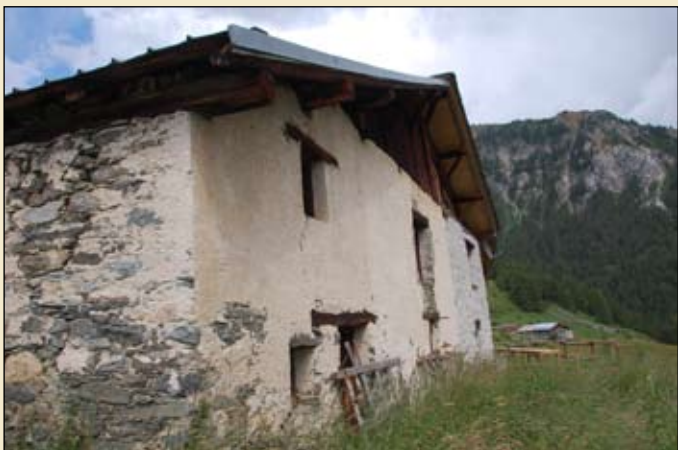
n° d'inventaire : **B- 19**

État : bâtiment conservé pour l'essentiel dans son état d'origine (mis à part toiture et extension façade Est).

Toiture = lauze et bac acier

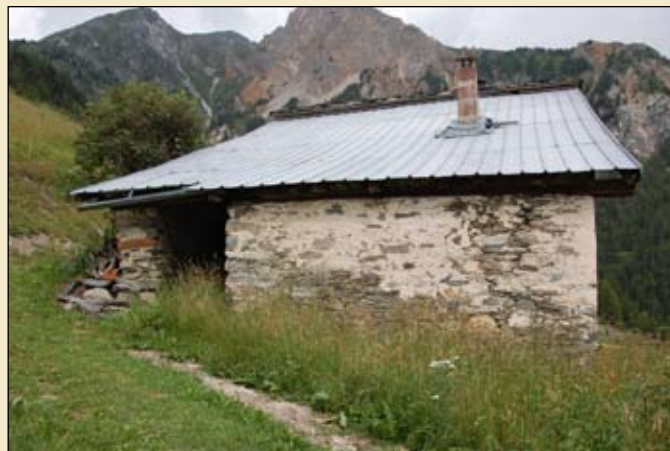
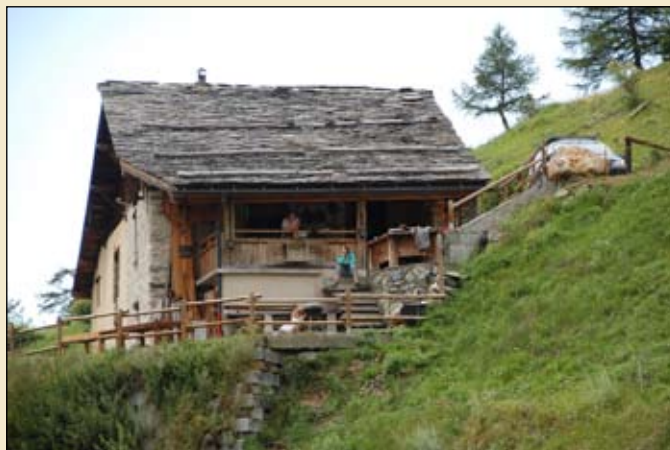
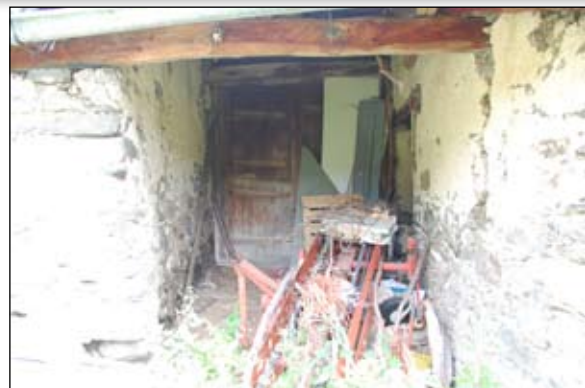
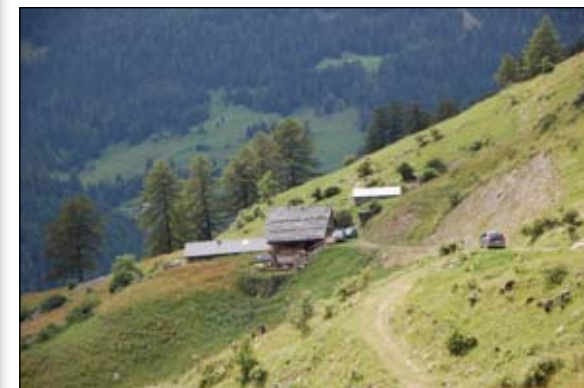
Particularités : bâtiment situé à proximité de la Chapelle des Vernettes.

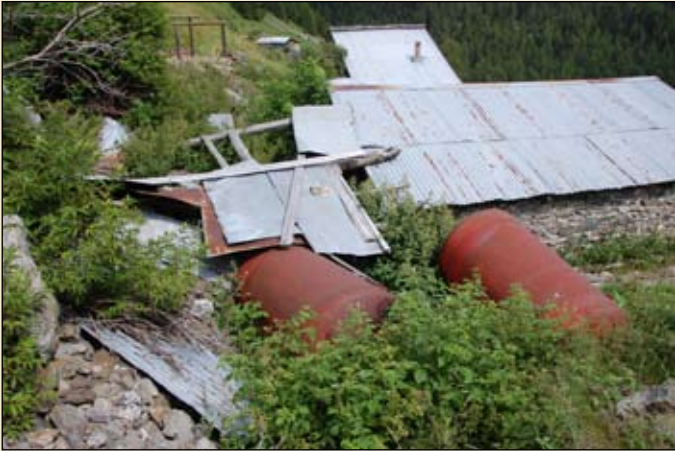
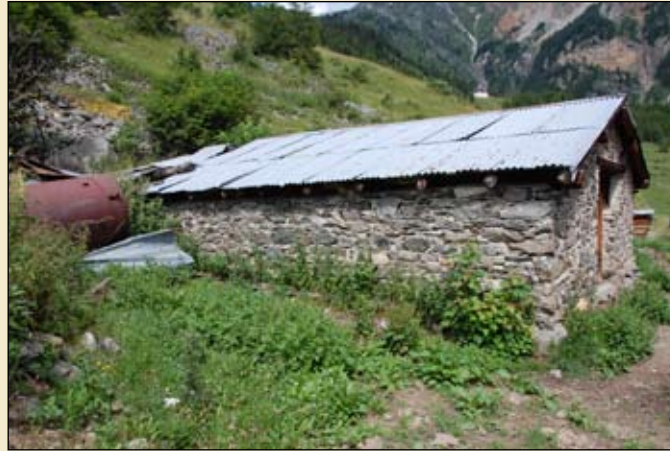
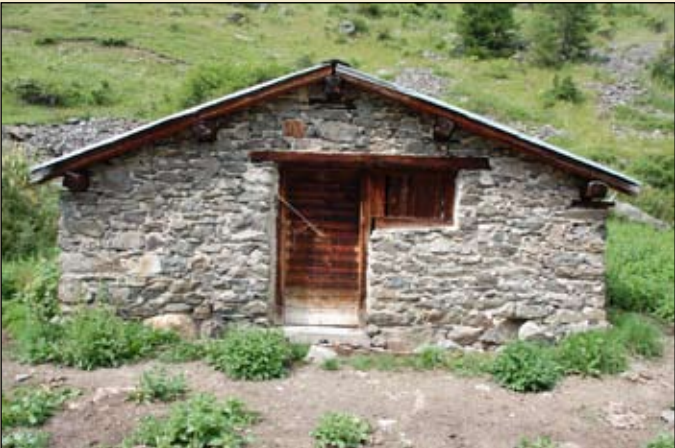
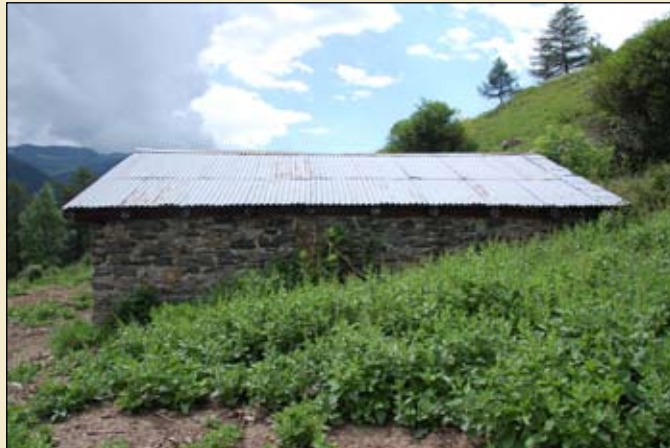
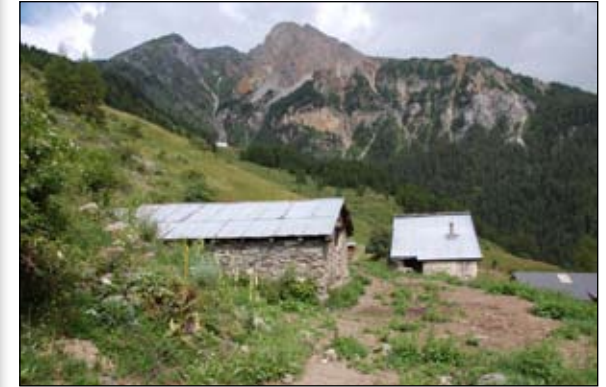
n° d'inventaire : **B- 20**

État : bâtiment conservé pour l'essentiel dans son état d'origine (mise à part la couverture).

Toiture = tôle ondulée

Destination d'origine : abri bétail (petite "halle")

Particularités : bâtiment "récent" ne figurant pas sur le cadastre de 1868 .

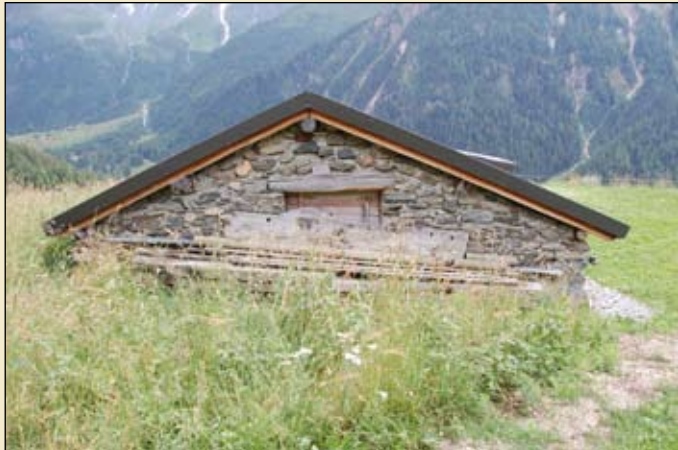
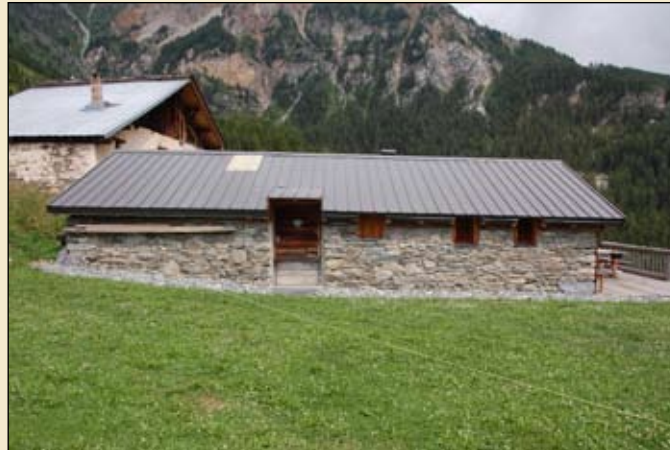
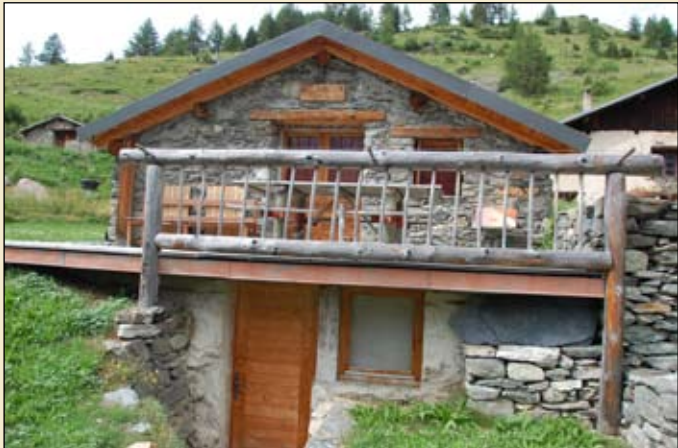
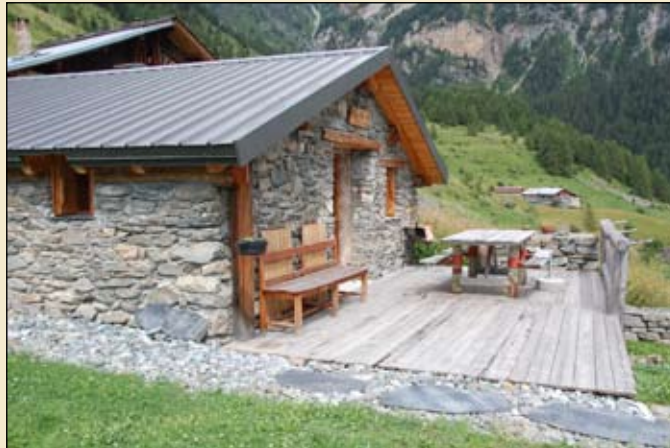
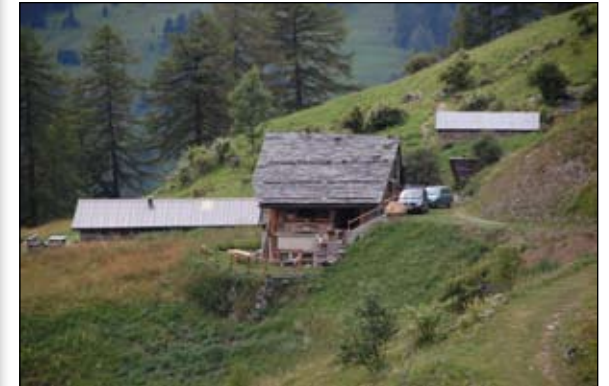
n° d'inventaire : **B- 21**

État : bâtiment ayant fait l'objet d'une restauration récente, avec extension terrasse sur sous-sol.
Toiture = tôle prélaquée
Date prise de vue : 24.07.2016
Destination d'origine : abri bétail ("halles"?)
Utilisation actuelle : habitation occasionnelle
Intérêt patrimonial : -
Particularités : bâtiment ne figurant pas sur le cadastre de 1868.

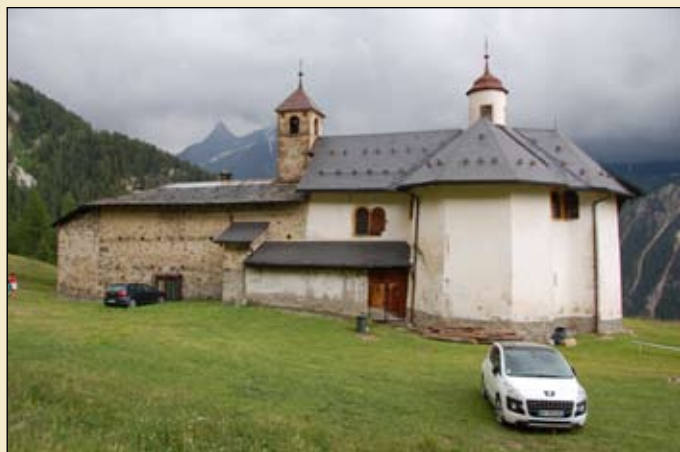
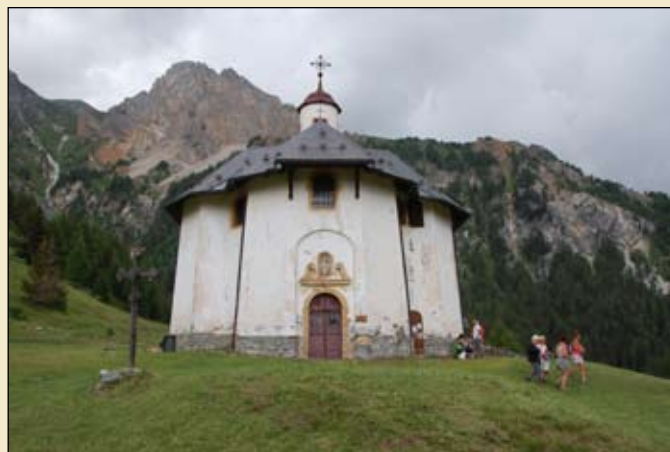
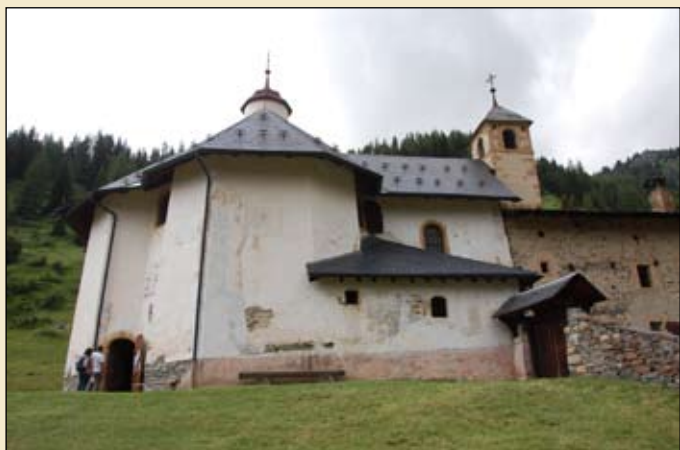
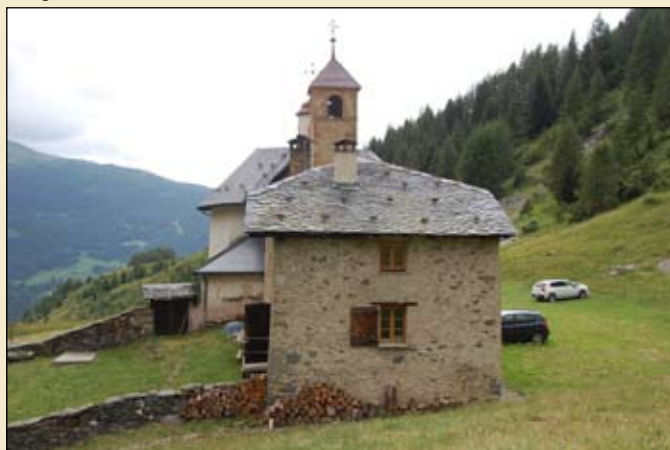
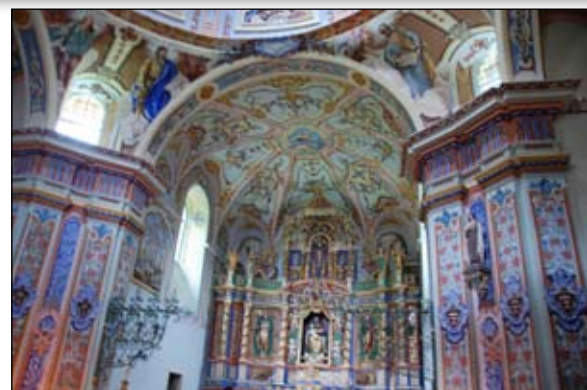
n° d'inventaire : **B- 22**

État : bâtiment conservé pour l'essentiel dans son état d'origine.

Toiture = ardoise et lauze

Particularités : étape incontournable "Chemin du Baroque"; bâtiment classé monument historique en 1983.

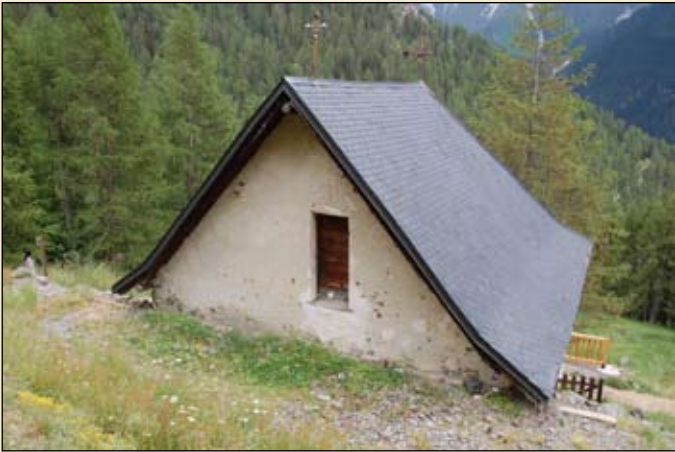
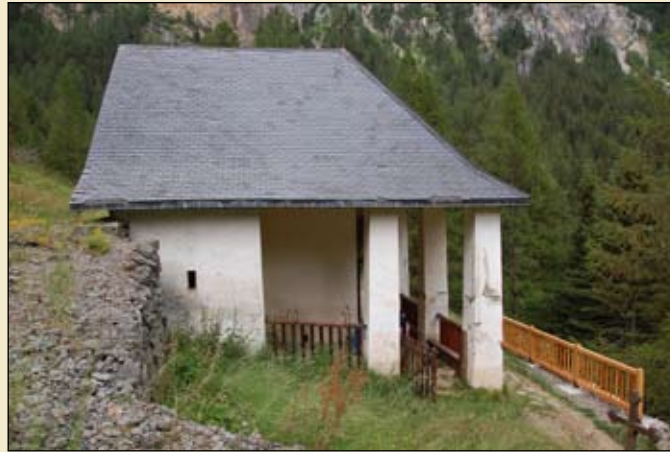
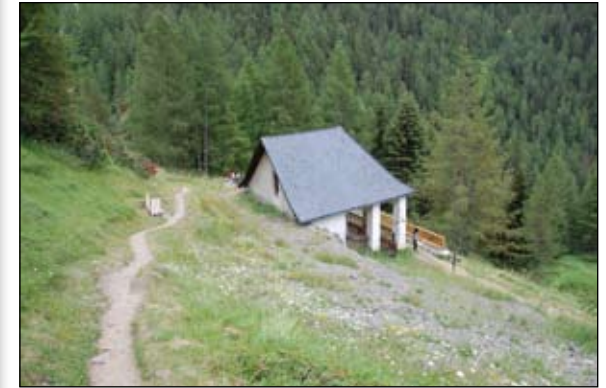
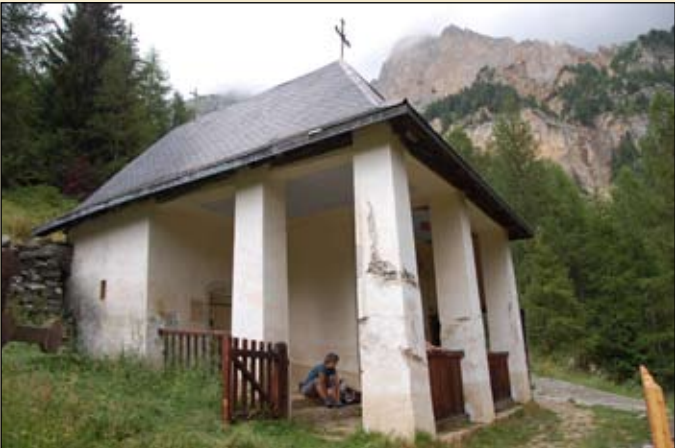
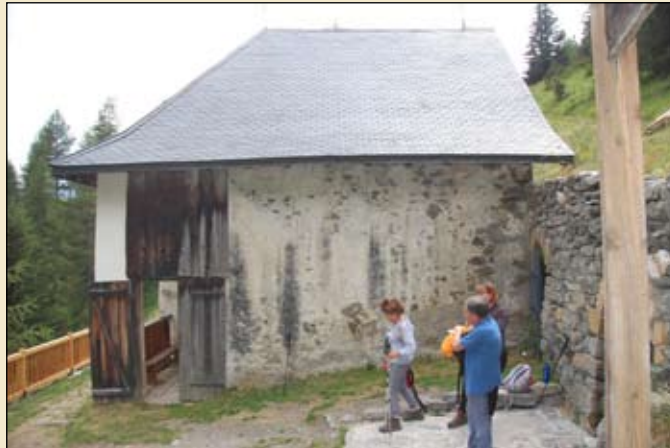
n° d'inventaire : **B- 23**

État : bâtiment conservé pour l'essentiel dans son état d'origine.

Toiture = ardoise

Particularités : chapelle construite en remplacement d'un oratoire à Notre Dame de Pitié.

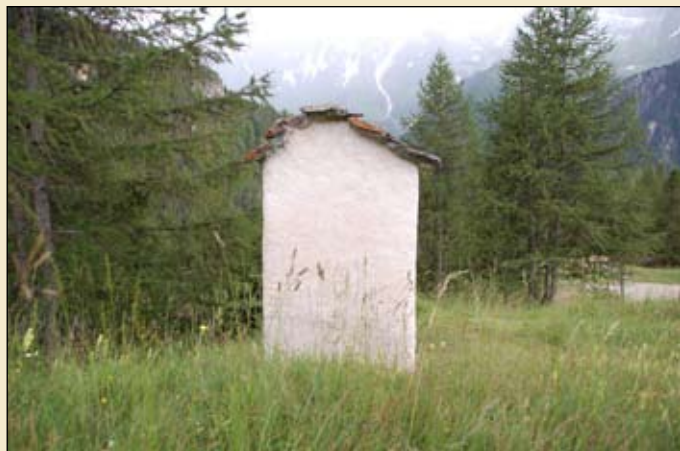
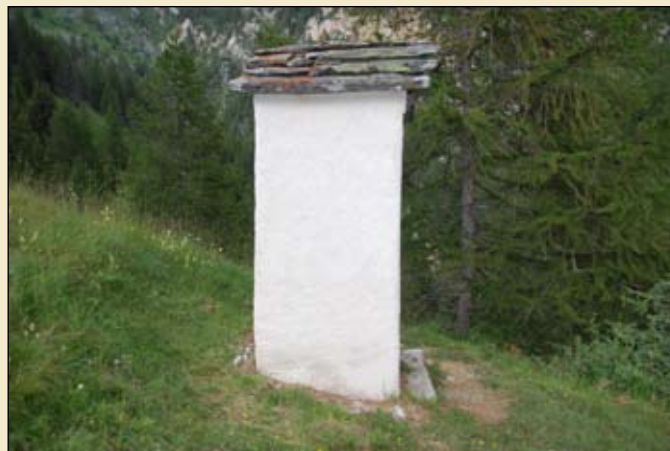
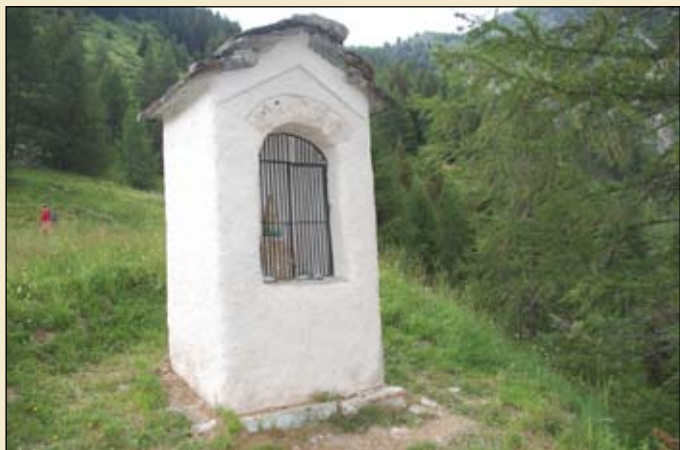
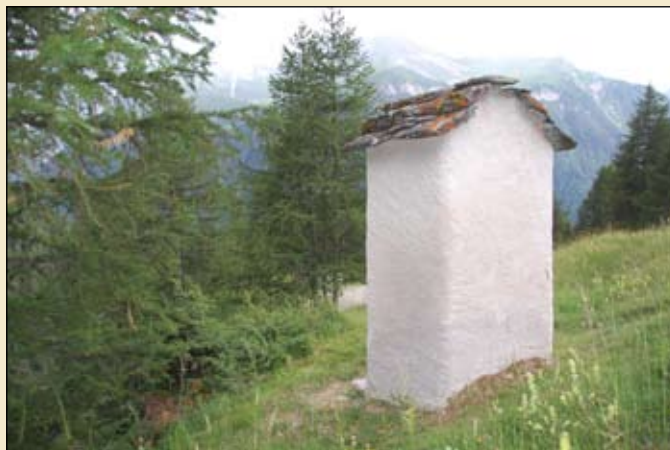
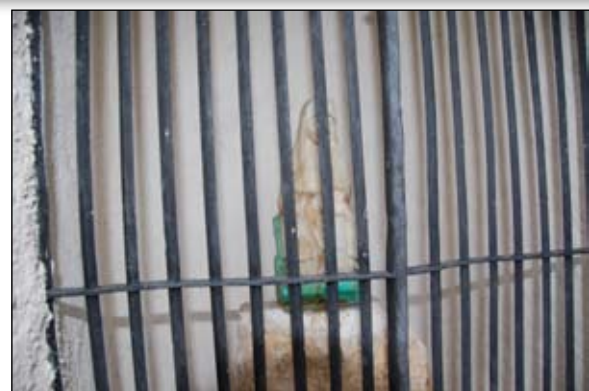
n° d'inventaire : **B- 24**

État : bâtiment conservé pour l'essentiel dans son état d'origine.

Toiture = lauze

Particularités : bâtiment implanté entre le sanctuaire et la chapelle.

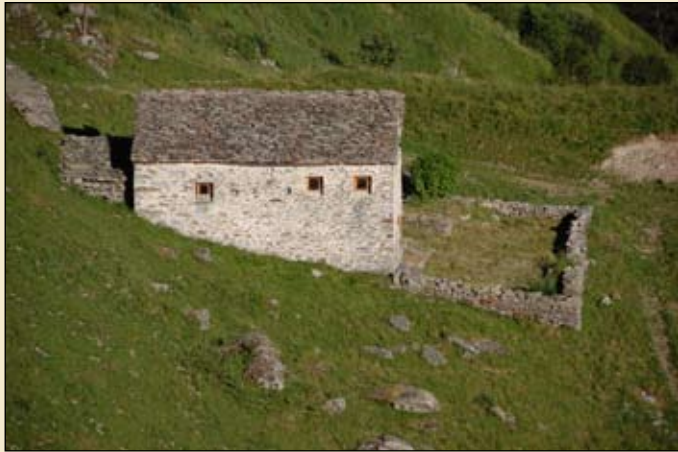
n° d'inventaire : **A- 25**

État : bâtiment conservé intégralement dans son "état d'origine".

Toiture = lauze

Particularités : bâtiment juxté par un beau "parc à bétail" bien conservé (+ caveau à lait un peu plus loin).
