*Inventaire du bâti d'alpage
Commune de Peisey-Nancroix*

Secteur B
de Pracompuet à la Vallée des Rossets

*Olivier Pasquet
Août 2016*

Fiches 01 à 49

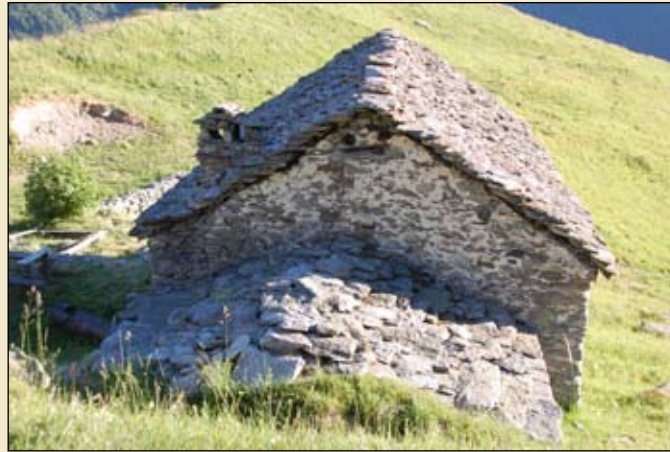
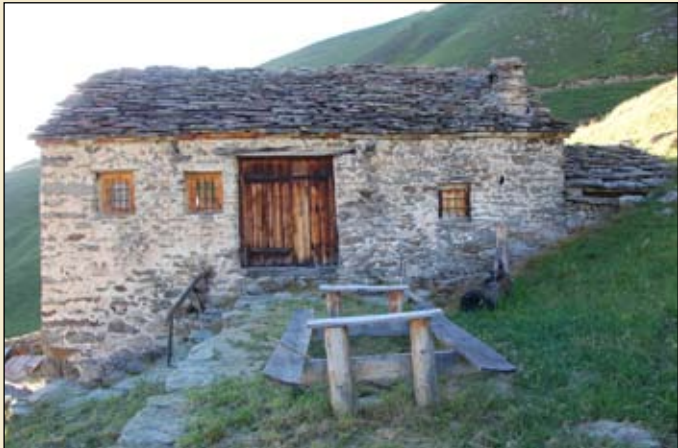
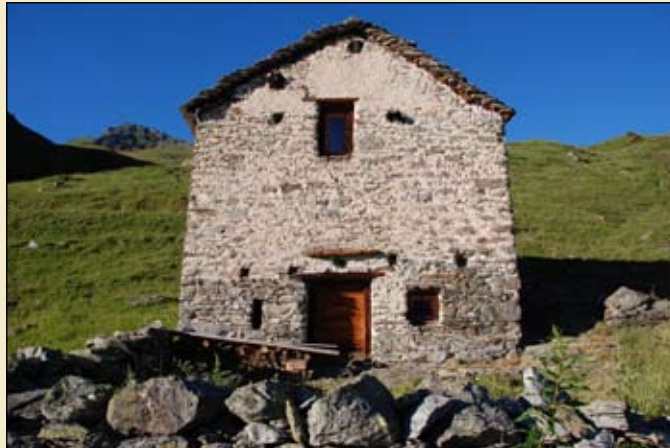
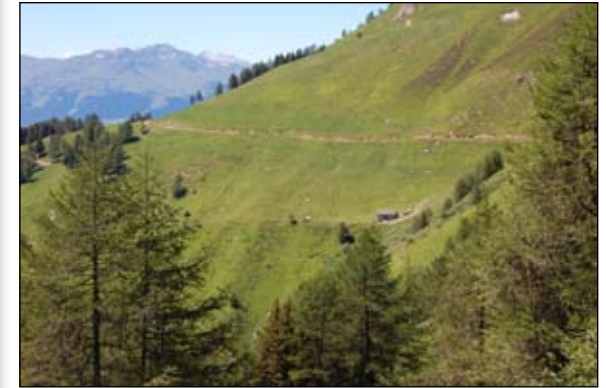
n° d'inventaire : **A- 25**

État : bâtiment conservé intégralement dans son "état d'origine".

Toiture = lauze

Particularités : bâtiment juxté par un beau "parc à bétail" bien conservé (+ caveau à lait un peu plus loin).

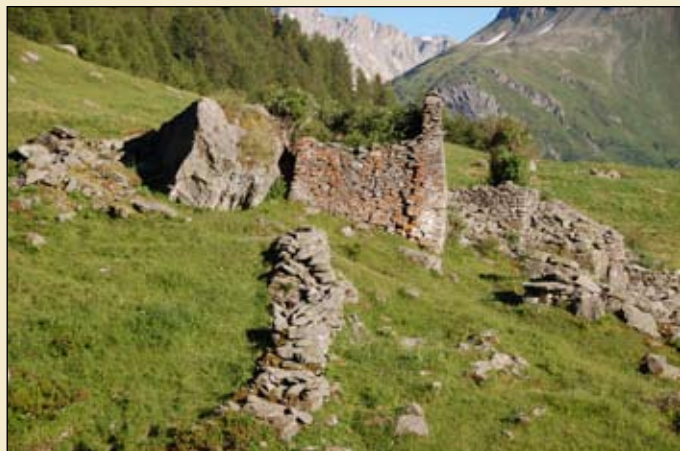
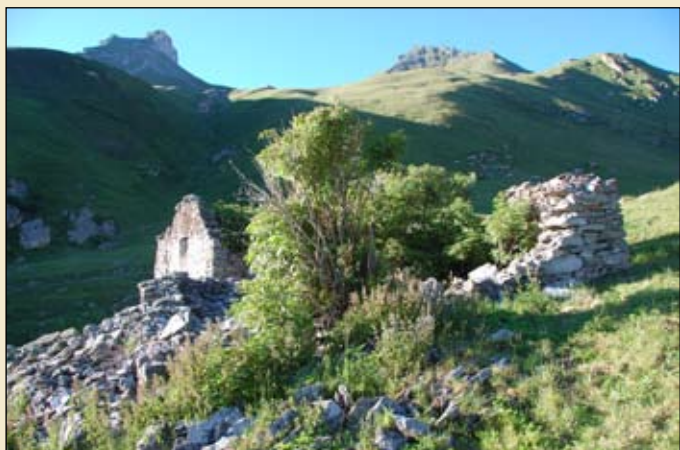
n° d'inventaire : **B- 26**

État : ruines dont l'état permet pour partie (un pignon encore debout) d'imaginer la volumétrie d'origine.

Particularités : le cadastre de 1868 figure trois bâtiments distincts mais proches les uns des autres.

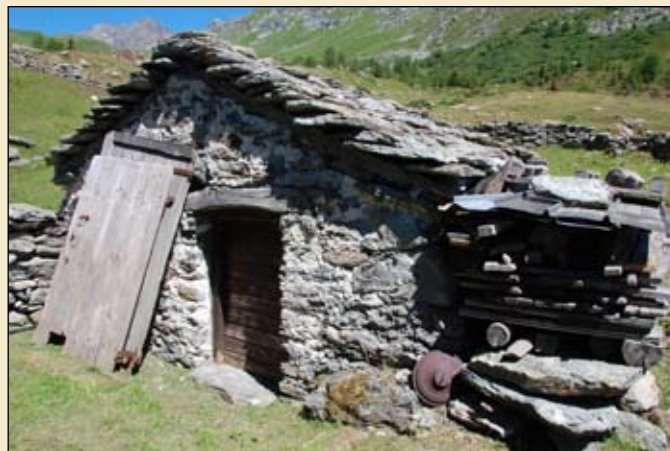
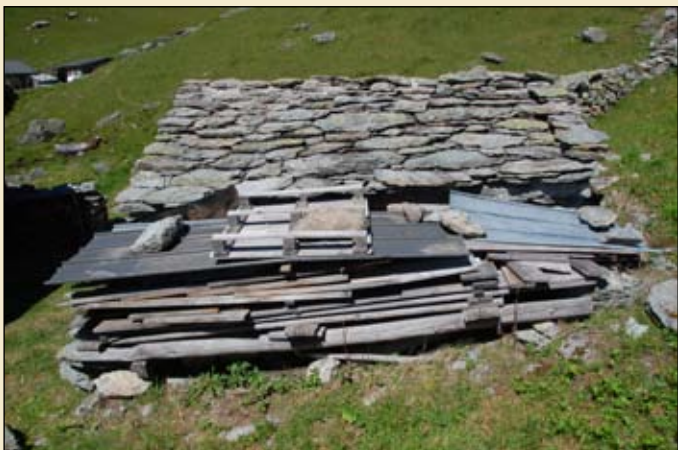
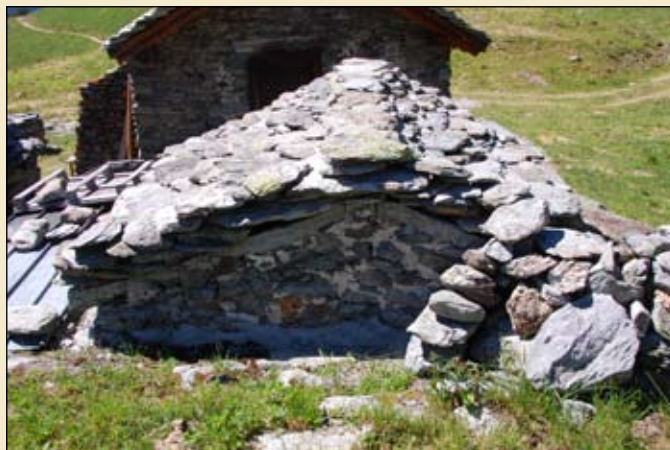
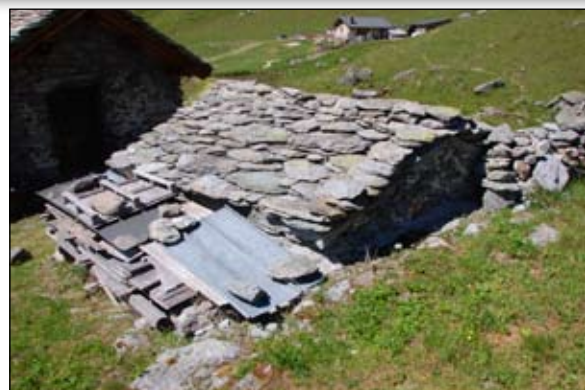
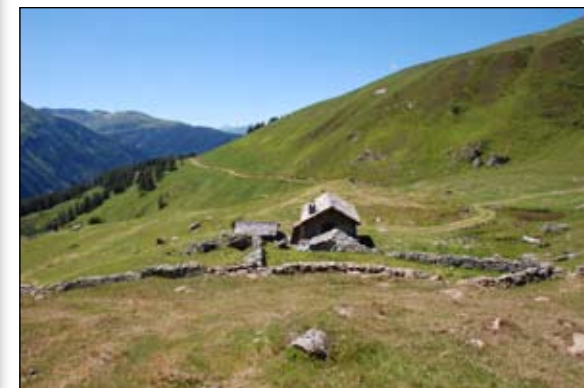
n° d'inventaire : **B- 27**

État : bâtiment conservé pour l'essentiel dans son état d'origine, mise à part toiture.

Toiture = grosse lauze

Particularités : bâtiment figurant sur le cadastre de 1868.

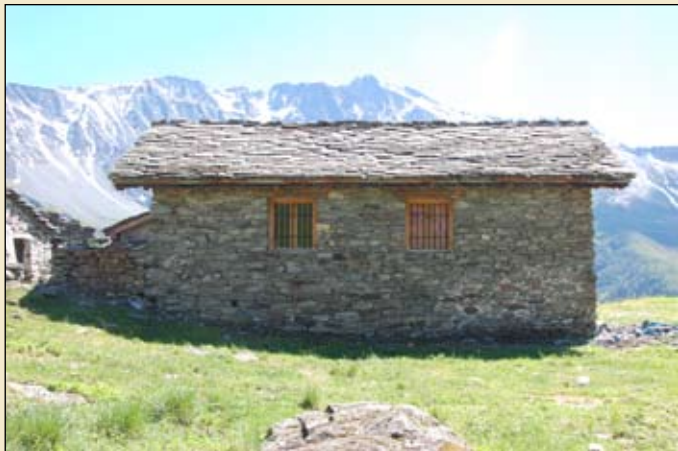
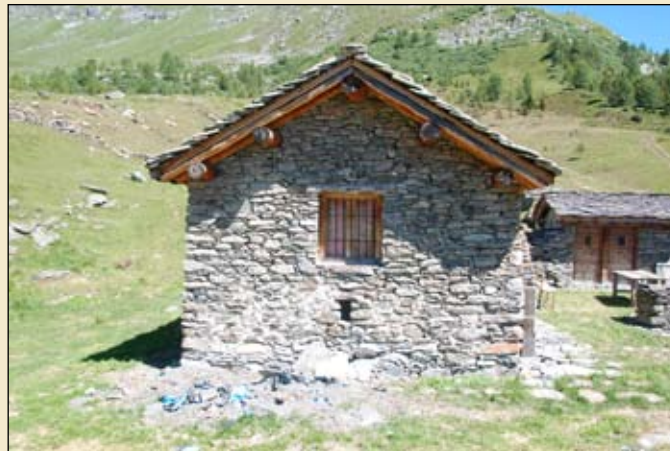
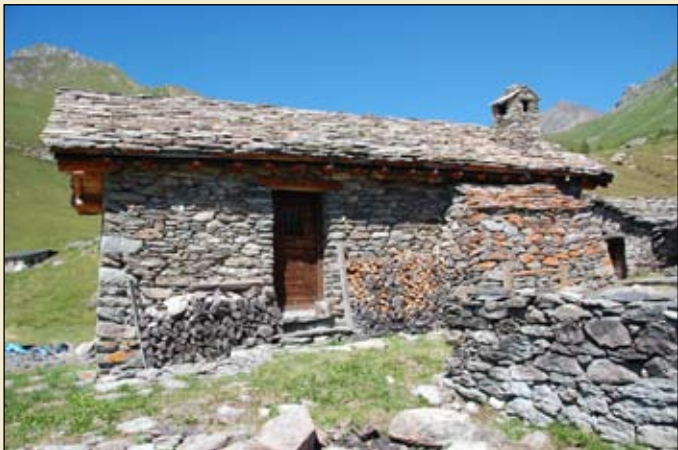
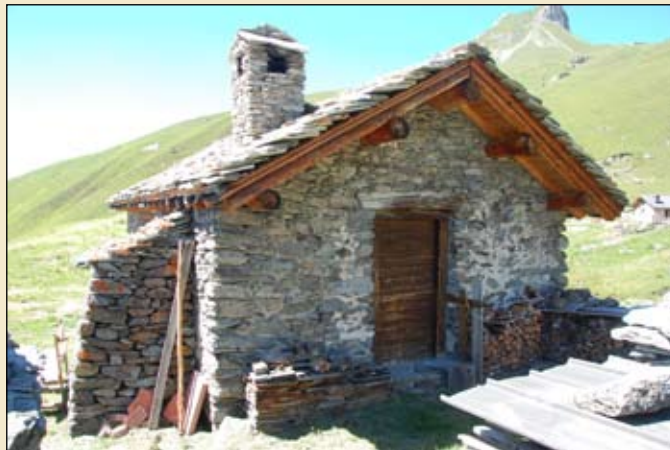
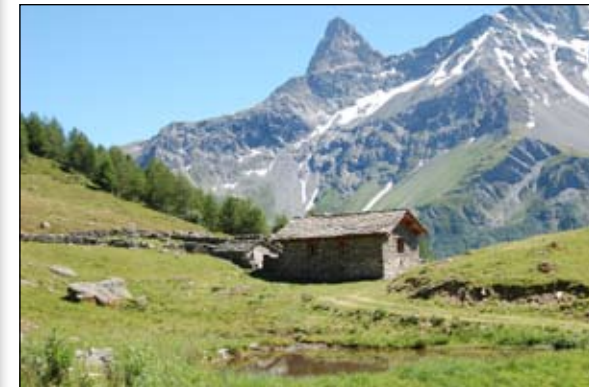
n° d'inventaire : **B- 29**

État : bâtiment reconstruit récemment à l'emplacement de ruines.

Toiture = grosse lauze

Particularités : bâtiment reconstruit sur l'emplacement d'un gros bâtiment figurant sur le cadastre de 1868.

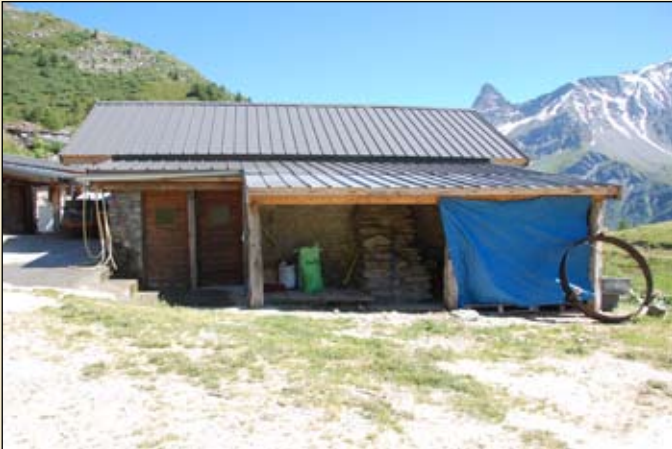
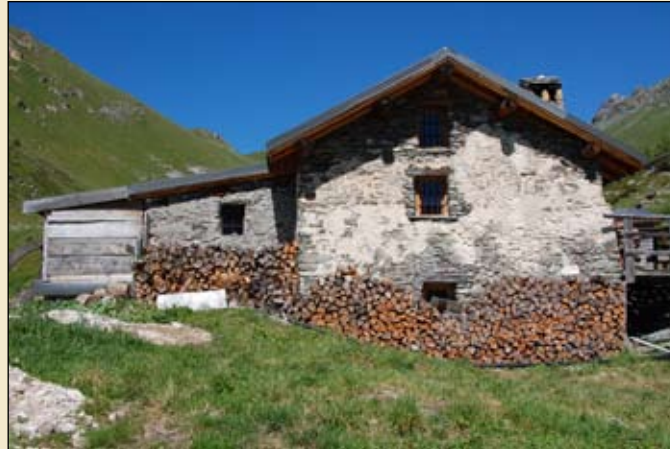
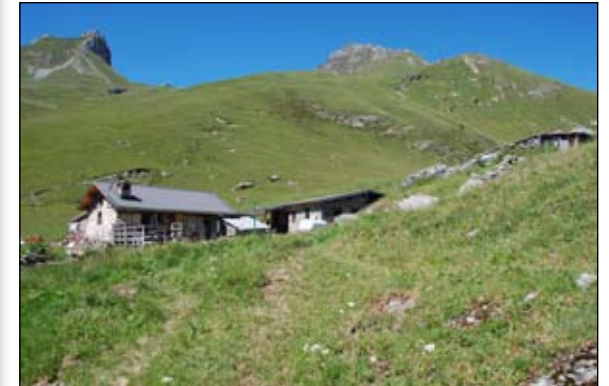
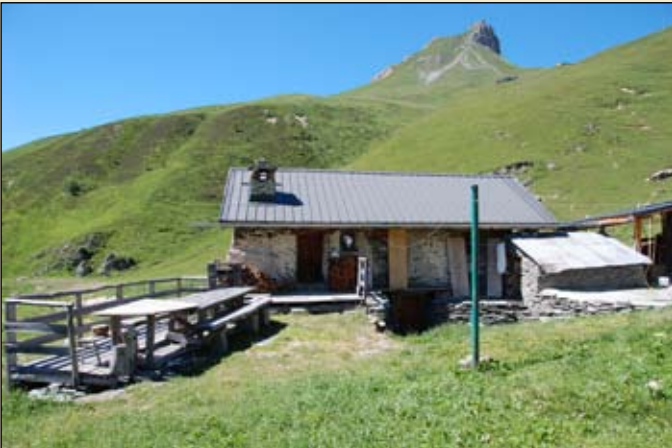
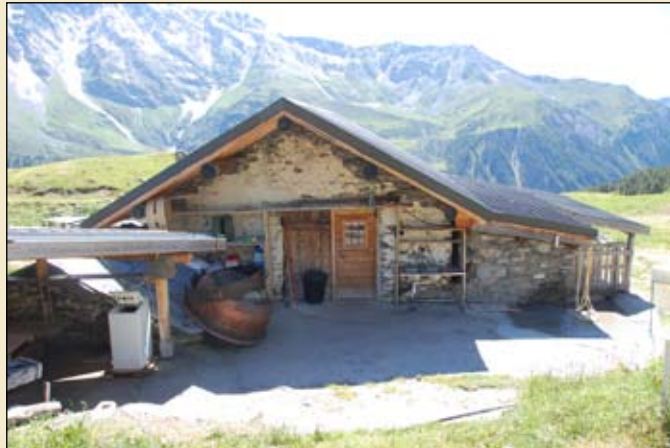
n° d'inventaire : **B- 30**

*État : bâtiment conservé pour l'essentiel dans son état d'origine (mises à part toiture/charpente et ouvertures).
Toiture = grosse lauze
Date prise de vue : 19.07.2016
Destination d'origine : bétail + grange + habitation
Utilisation actuelle : habitation occasionnelle
Intérêt patrimonial : oui +
Particularités : bâtiment ayant fait l'objet d'importants travaux de réparation (?).*

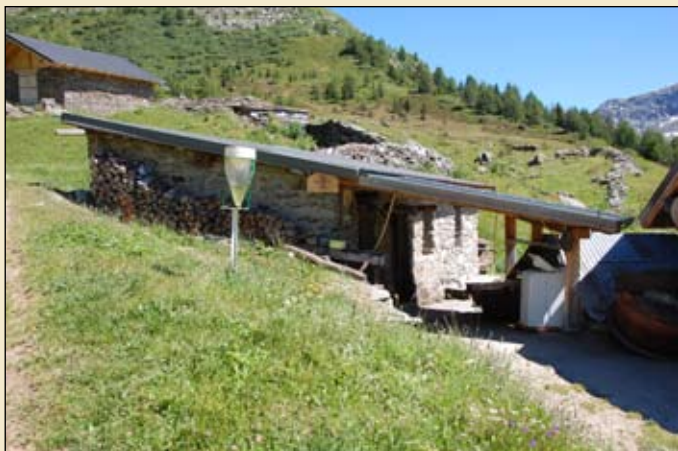
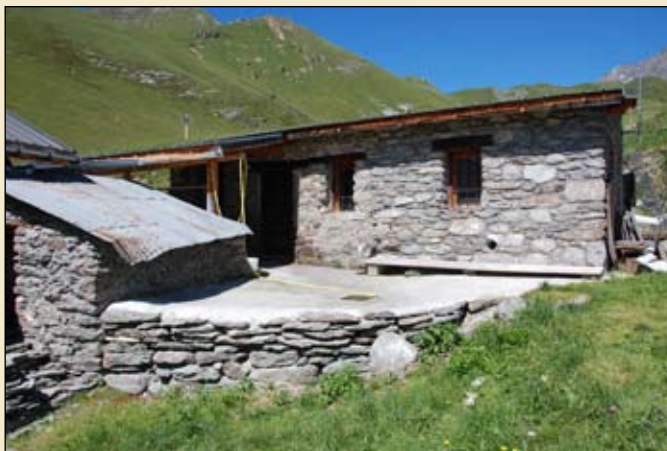
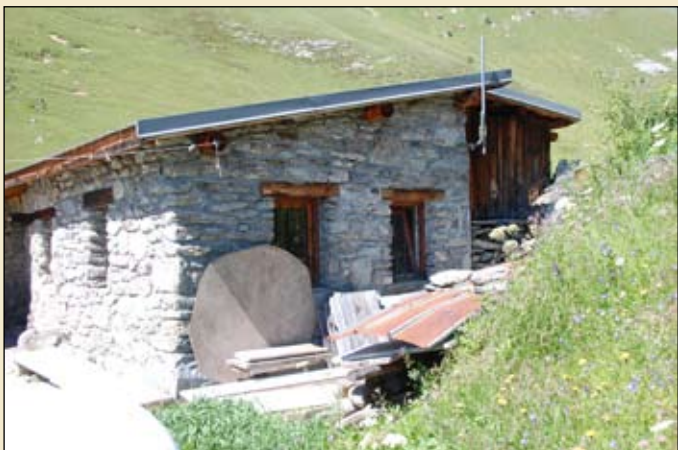
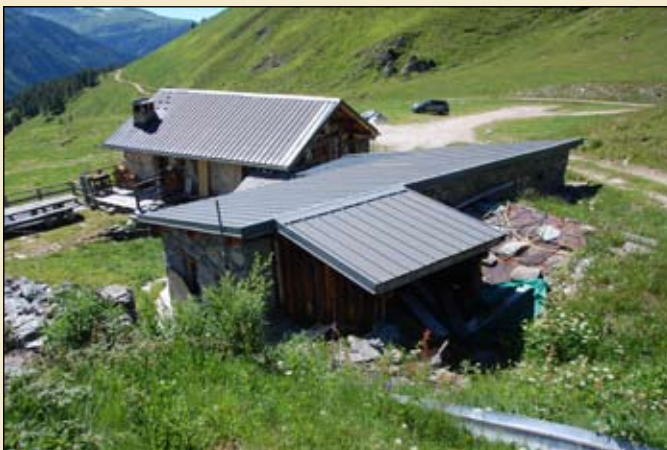
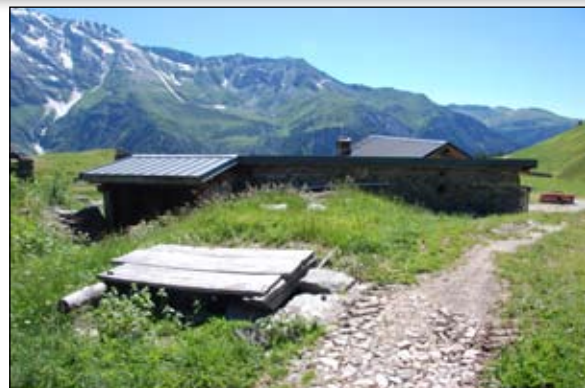
n° d'inventaire : **B- 31**

État : bâtiment construit (récemment ?) à l'arrière d'un bâtiment existant.

Toiture = tôle prélaquée

Particularités : l'extension arrière du bâtiment existant en 1868 (B=30) a été détruite (= terrasse maçonnée).

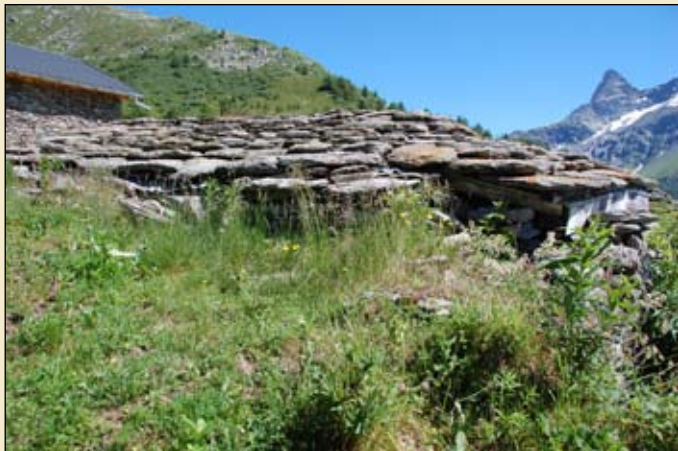
Façade NORD

État : ruine dont l'état ne permet pas d'imaginer la nature du bâtiment d'origine

Particularités : aucun bâtiment, construction ou ruine n'est mentionné sur le cadastre de 1868.

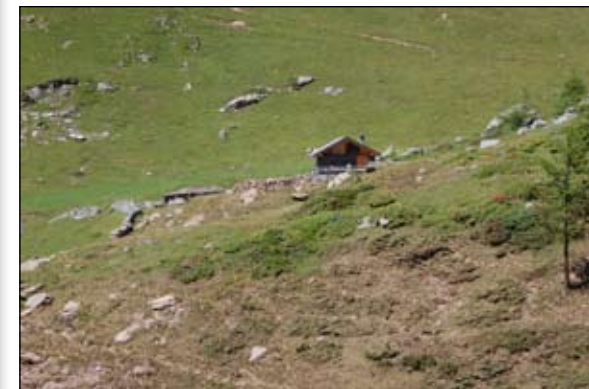
Vue générale

État : bâtiment et ruines dont l'état de permet plus d'imaginer la volumétrie d'origine.
Toiture = lauze pour l'appentis reconstruit
Date prise de vue : 19.07.2016
Destination d'origine : bétail + grange + habitation (?)
Utilisation actuelle : annexe d'habitation
Intérêt patrimonial : -
Particularités : deux bâtiments distincts figurent sur le cadastre de 1868, à cet emplacement.

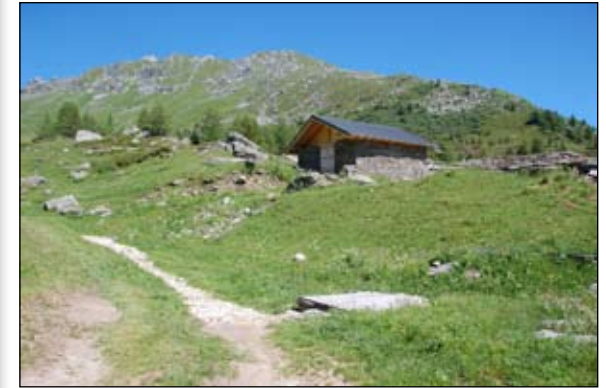
Vue générale

État : bâtiment ayant été affecté par d'importantes transformations (reconstruction ?).

Particularités : le cadastre de 1868 fait figurer 3 bâtiments distincts à l'emplacement de ce seul bâtiment.

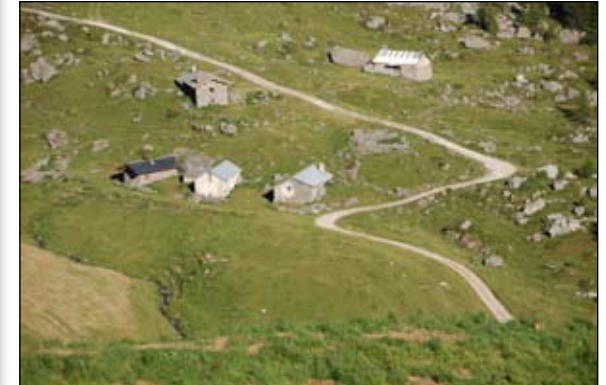
Vue générale

État : bâtiment conservé pour l'essentiel dans son état d'origine, mise à part toiture.

Particularités : le bâtiment est jouté à l'aval par un petit parc à bétail (aujourd'hui dégradé).

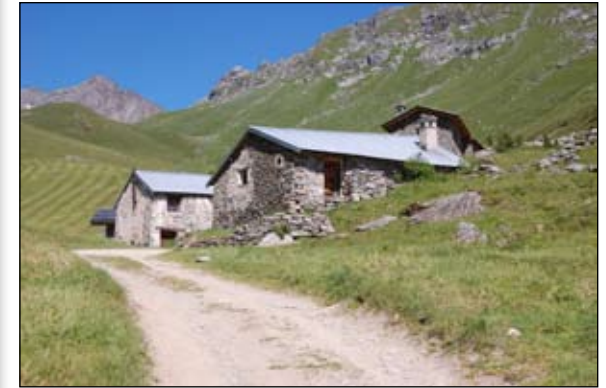
Vue générale

État : bâtiment conservé pour l'essentiel dans son état d'origine, mise à part toiture.

Particularités : le bâtiment est pour partie construit à l'abri d'un gros rocher.

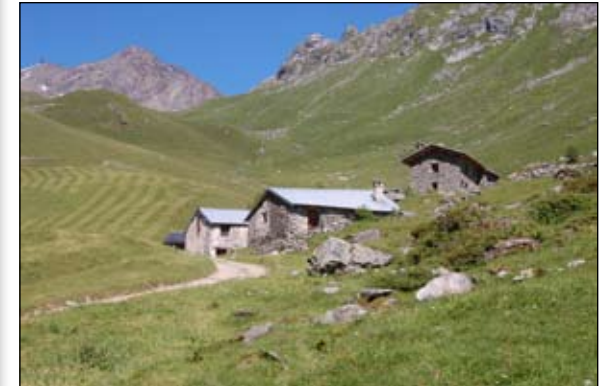
Vue générale

État : bâtiment entièrement "rénové", conservé dans son état d'origine, mis à part façades et toiture.

Particularités : les pierres apparentes en façades et la toiture ont affecté l'intérêt patrimonial du bâtiment.

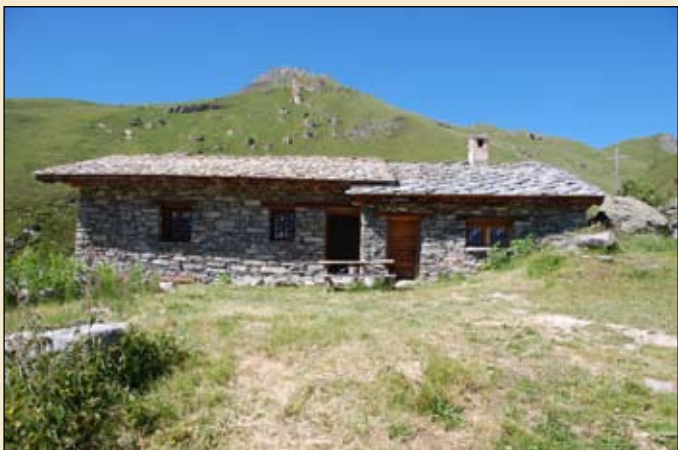
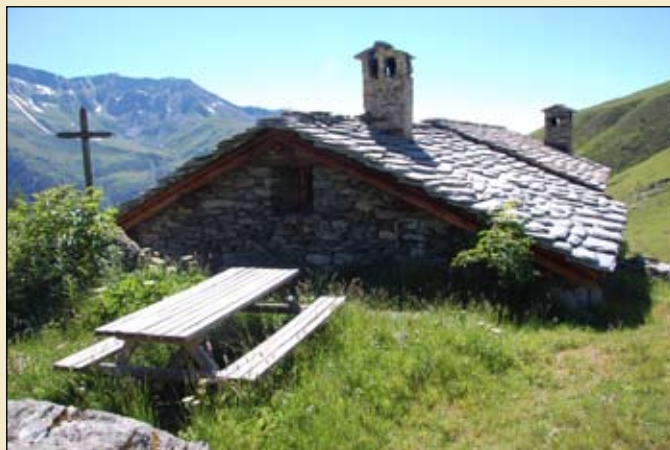
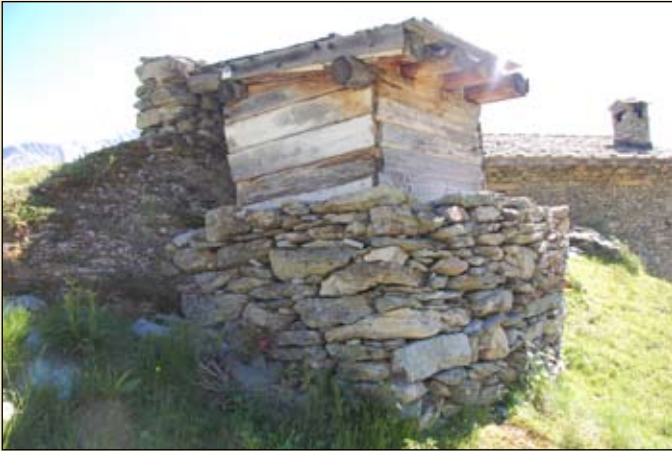
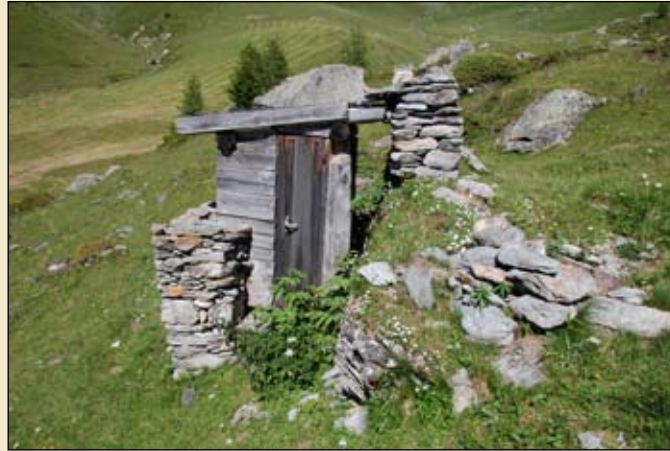
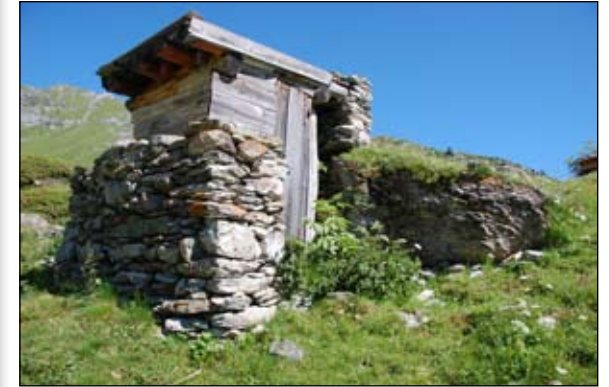
n° d'inventaire : **B- 39**

État : bâtiment ayant été affecté par de différentes transformations (enduit, couverture, ouvertures).

Toiture = grosse lauze

Particularités : les pierres apparentes en façades et les travaux de rénovation ont affecté l'intérêt patrimonial.

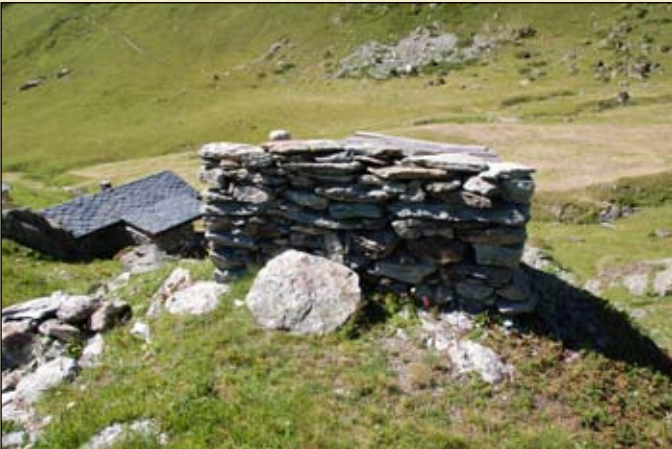
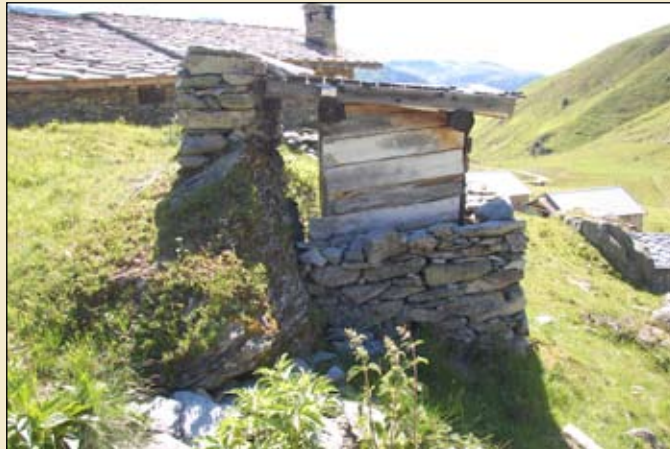
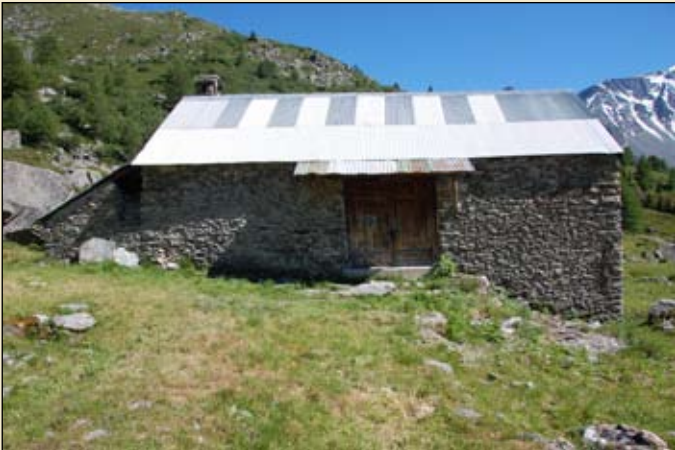
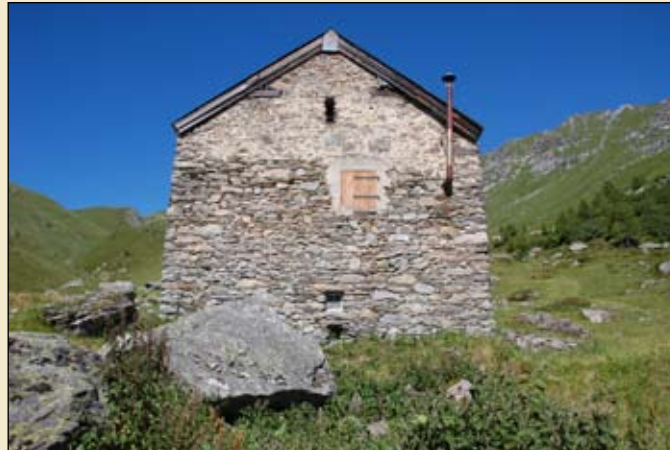
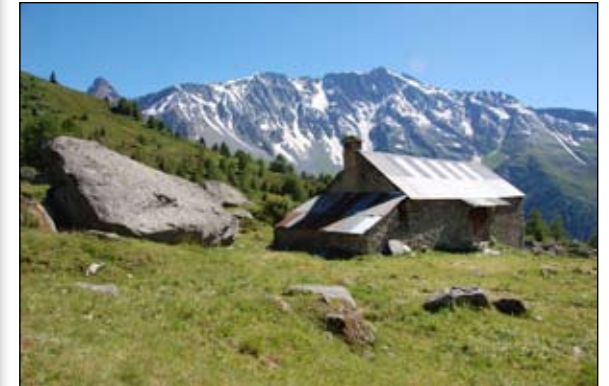
n° d'inventaire : **B- 40**

État : bâtiment hétéroclite construit avec des matériaux de récupération (planches, pierres), contre un rocher.

Toiture = lauze

Particularités : le caractère bricolé de ces toilettes (sèches) installées dans la pente est remarquable.

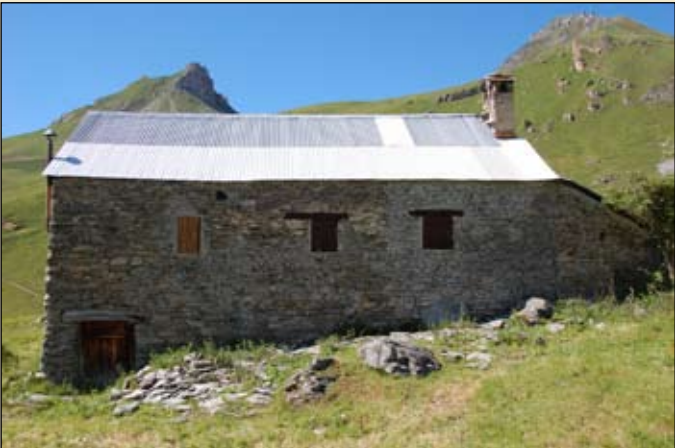
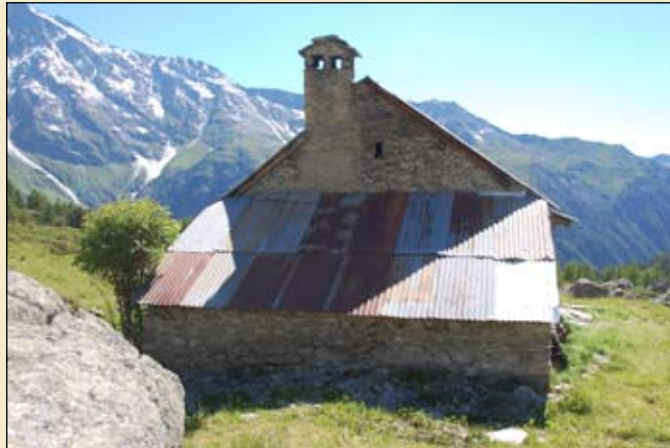
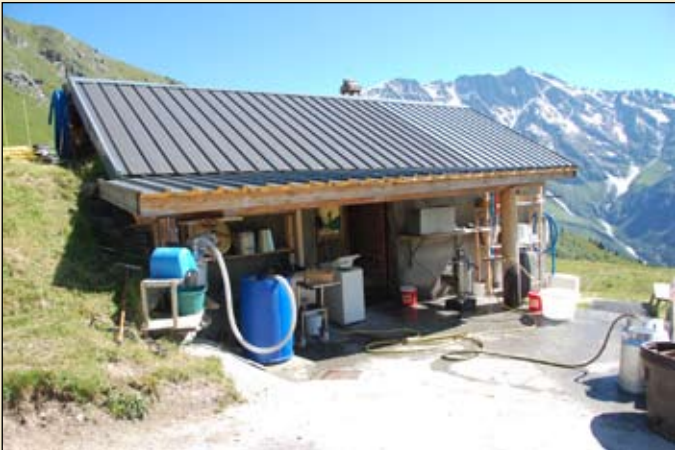
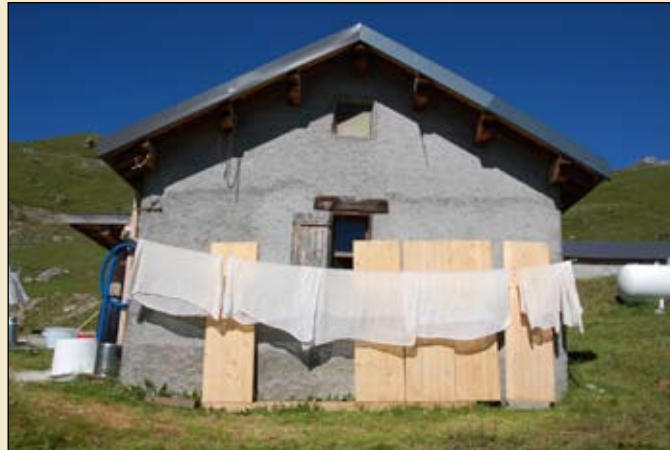
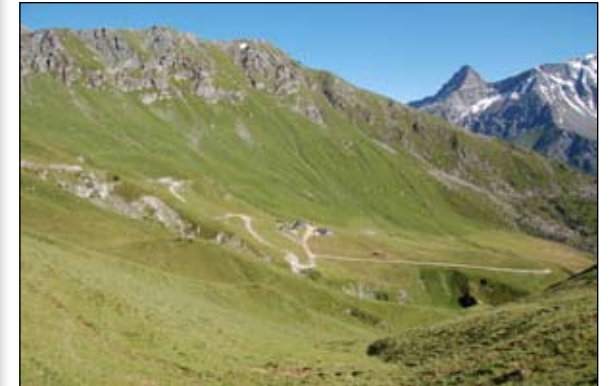
n° d'inventaire : **B- 41**

État : bâtiment conservé pour l'essentiel dans son état d'origine, mises à part deux fenêtres (récentes ?).

Toiture = tôle ondulée

Particularités : le bâtiment est abrité à l'amont par un très gros rocher.

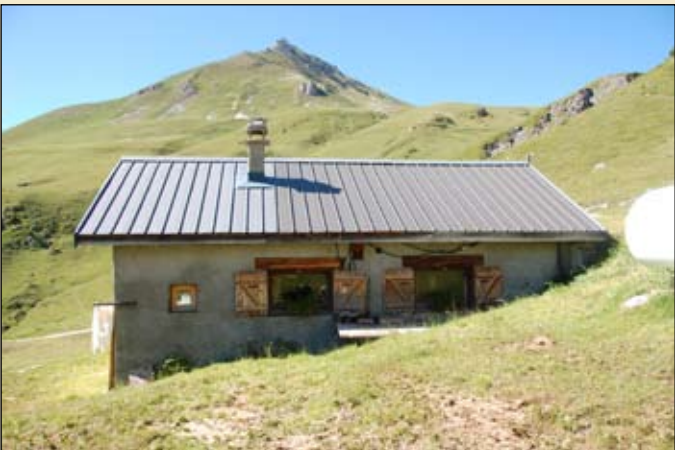
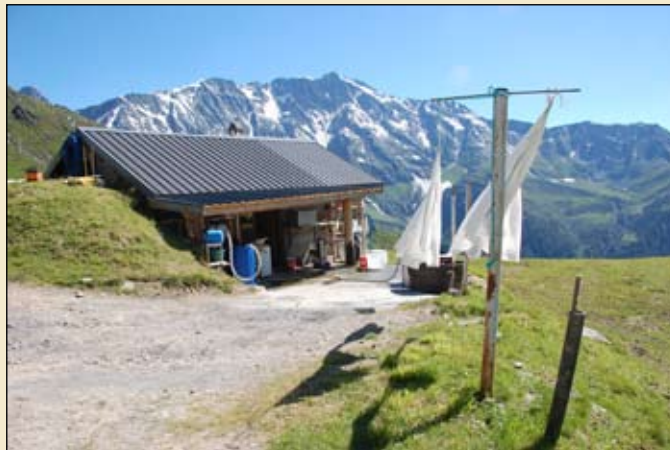
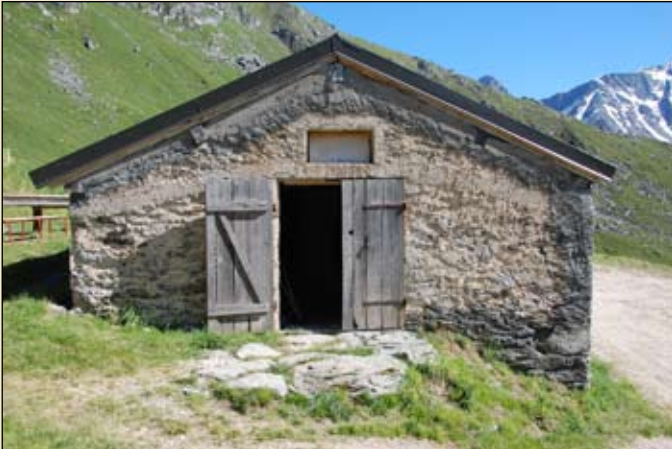
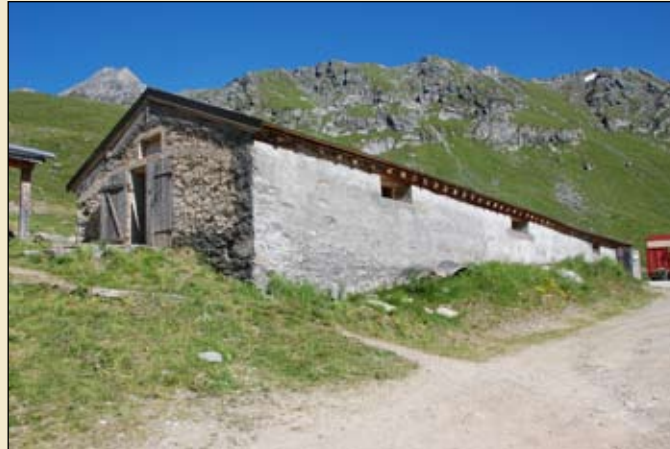
État : bâtiment ayant été affecté par de différentes transformations (enduit façades, couverture, etc.).

Toiture = tôle prélaquée

Particularités : Sur le cadastre de 1868 ne figure qu'un seul bâtiment (celui-ci ?) qualifié de "fromagerie".

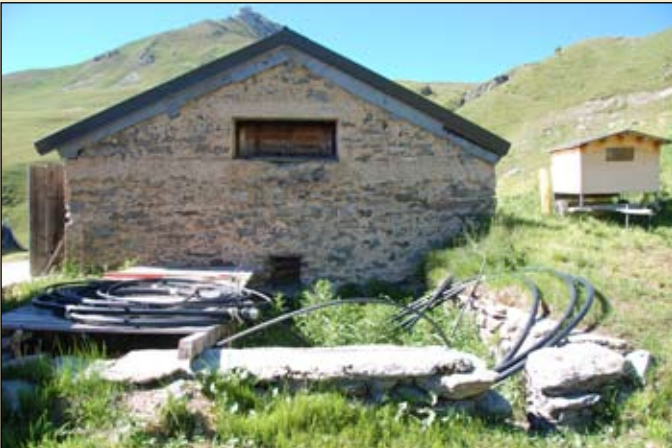
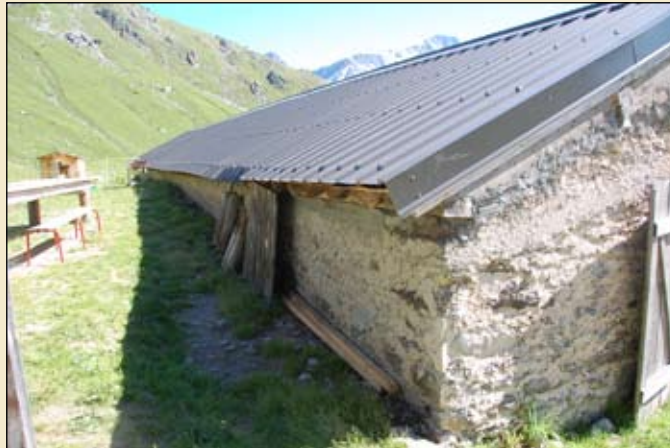
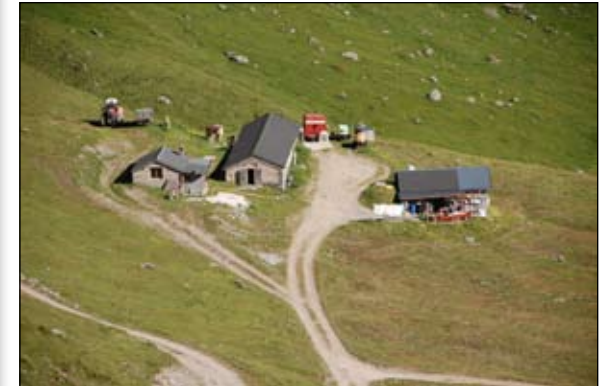
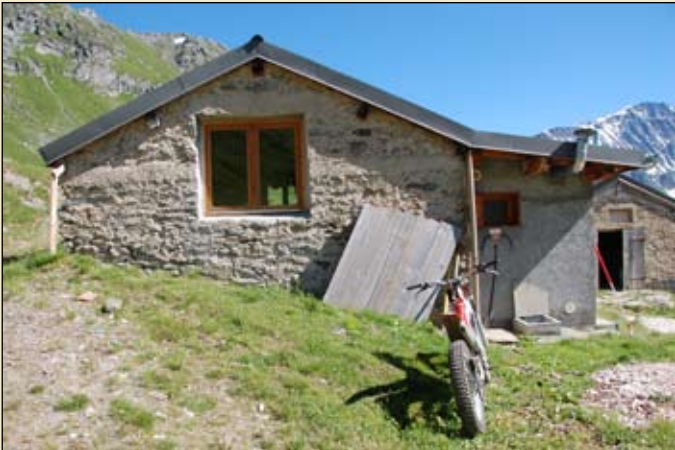
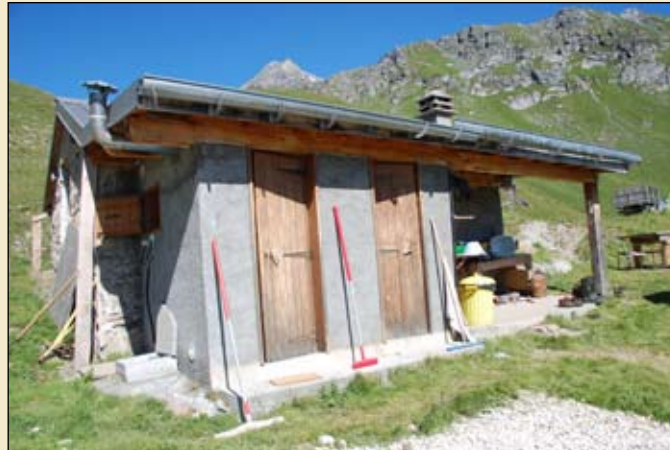
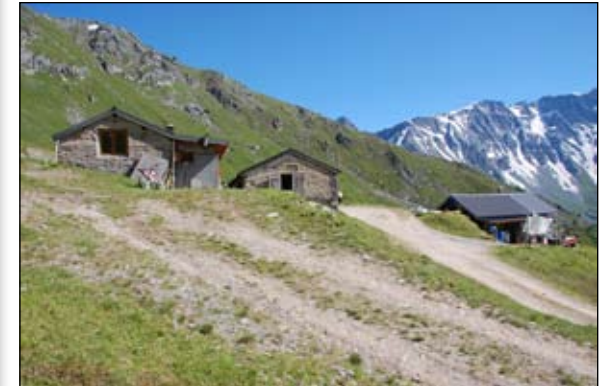
n° d'inventaire : **B- 43**

État : bâtiment conservé pour l'essentiel dans son état d'origine, mis à part couverture + enduit façade Ouest.
 Toiture = tôle prélaquée
Date prise de vue : 19.07.2016
Destination d'origine : "halles" pour le bétail
Utilisation actuelle : agricole (habitation + stockage)
Intérêt patrimonial : oui +
Particularités : Ce bâtiment ne figure pas sur le cadastre de 1868.

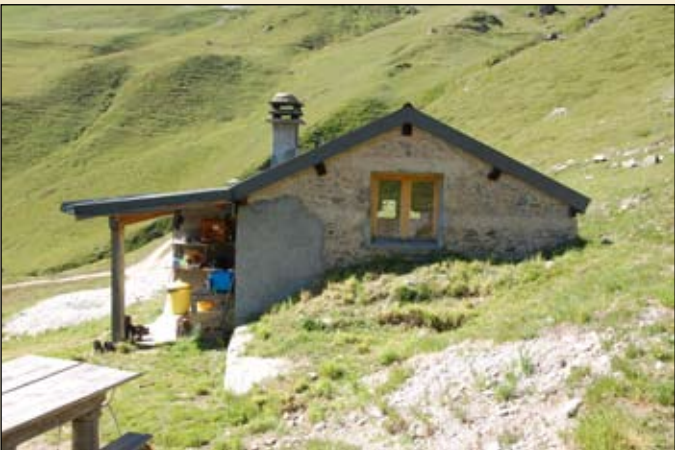
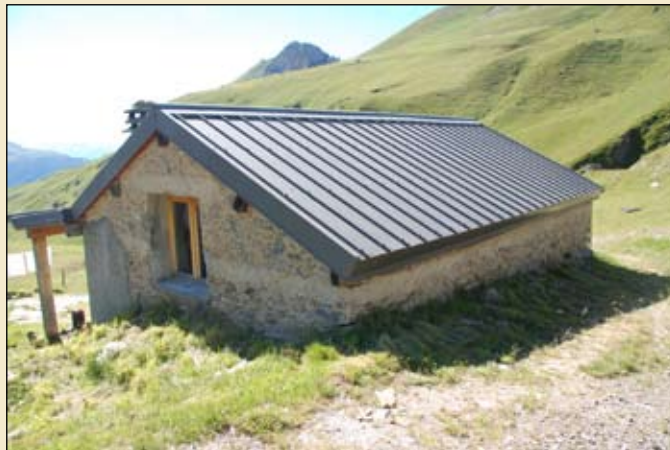
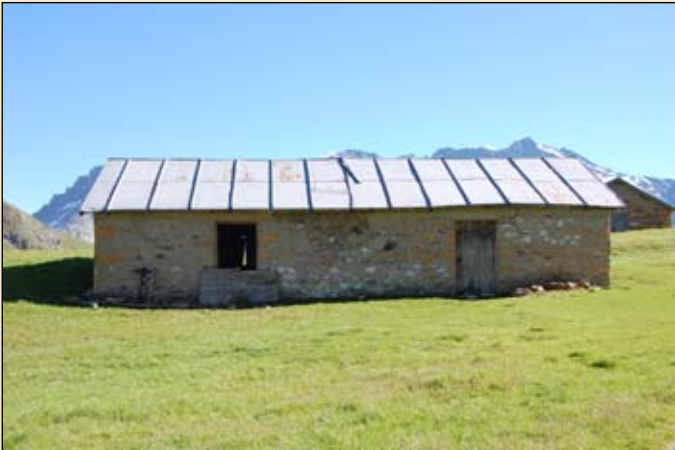
n° d'inventaire : **B- 44**

État : bâtiment ayant été affecté par de différentes transformations (extension Ouest, couverture, ouvertures).
Toiture = tôle prélaquée
Date prise de vue : 19.07.2016
Destination d'origine : - (?)
Utilisation actuelle : habitation
Intérêt patrimonial : oui
Particularités : Ce bâtiment ne figure pas sur le cadastre de 1868.

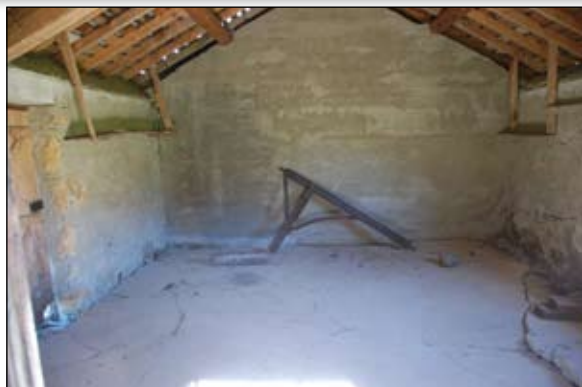
Vue générale

État : bâtiment conservé pour l'essentiel dans son état d'origine.

Toiture = tôle plate

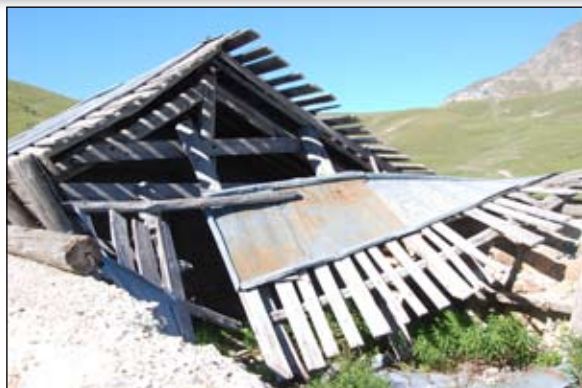
Vue générale

État : bâtiment conservé pour partie dans son état d'origine, l'autre étant en ruine (toiture effondrée).

Toiture = tôle plate

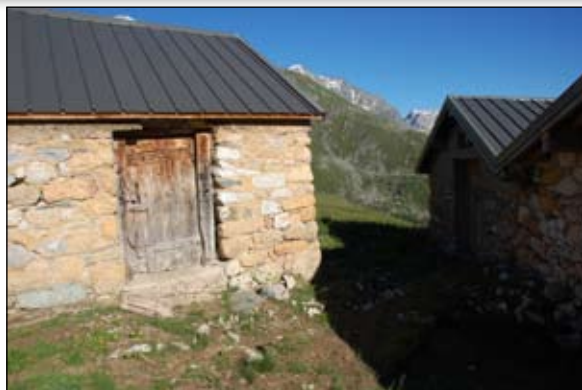
Vue générale

État : bâtiment conservé pour partie dans son état d'origine, mises à part toiture et couverture.

Toiture = béton et tôle prélaquée

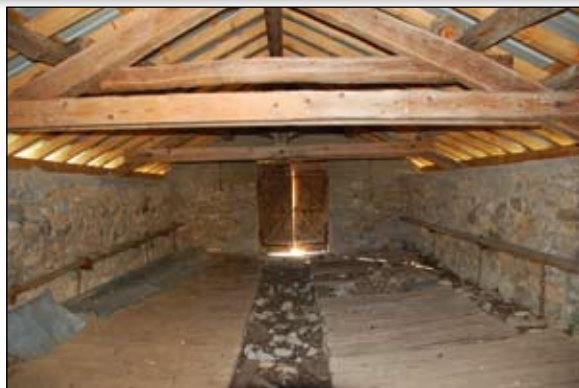
Vue générale

État : bâtiment conservé pour partie dans son état d'origine, mise à part couverture.

Toiture = tôle prélaquée

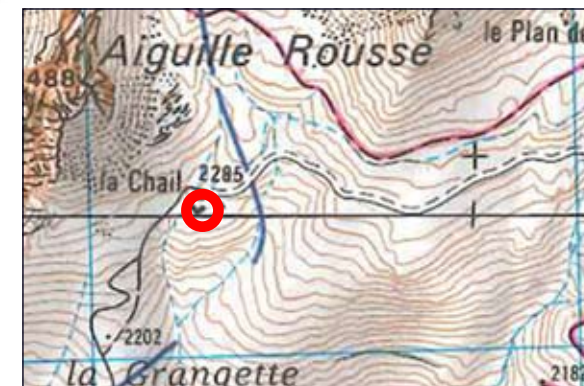
État : bâtiment conservé pour partie dans son état d'origine, mise à part couverture.

Toiture = tôle prélaquée

Destination d'origine : "halles" pour abri du bétail

Intérêt patrimonial : oui ++

Particularités : Propriété de la commune de Landry figurant sur le cadastre de 1868.

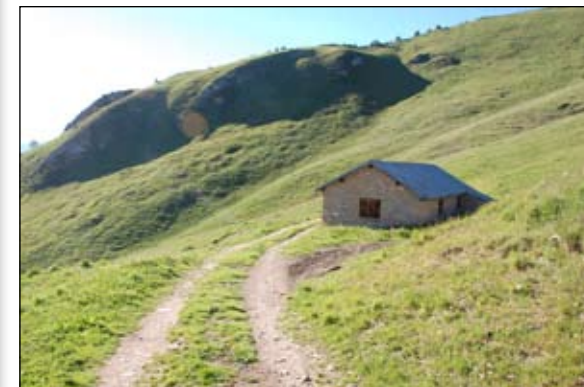
Vue générale

État : bâtiment conservé pour partie dans son état d'origine.

Toiture = tôle plate

Destination d'origine : fabrication+ habitation

Particularités : Bâtiment ne figurant pas sur le cadastre de 1868.
