*Inventaire du bâti d'alpage
Commune de Peisey-Nancroix*

*Olivier Pasquet
Août 2016*

de la limite du coeur du P.N.V. aux Lanches

Secteur C

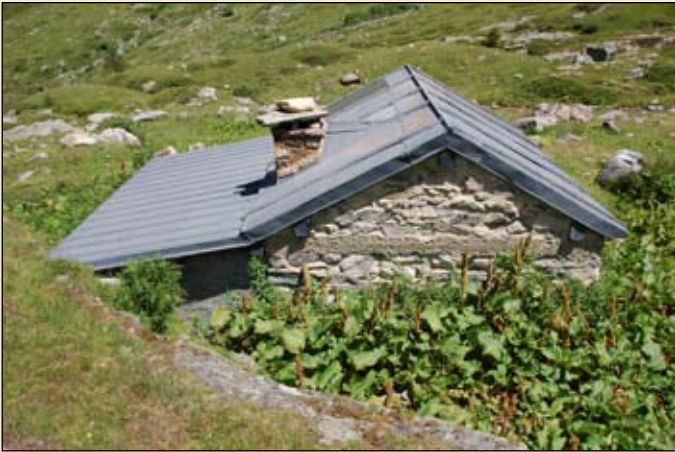
n° d'inventaire : **C- 01**

État : bâtiment conservé pour l'essentiel dans son état d'origine, mise à part extension Nord.

Toiture = tôle plate

Particularités : un des bâtiments les plus hauts (en altitude) de l'inventaire.

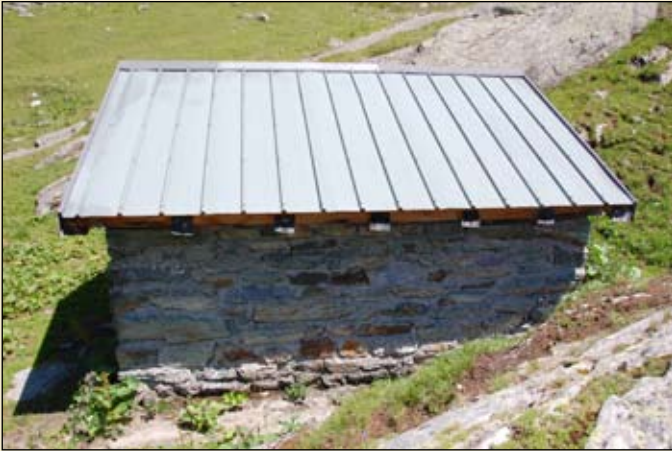
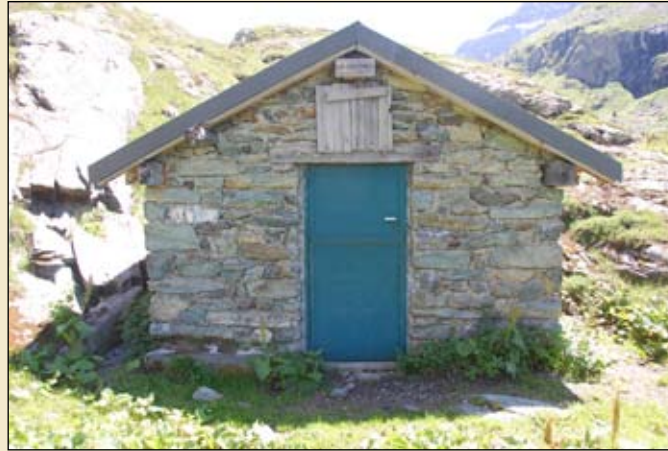
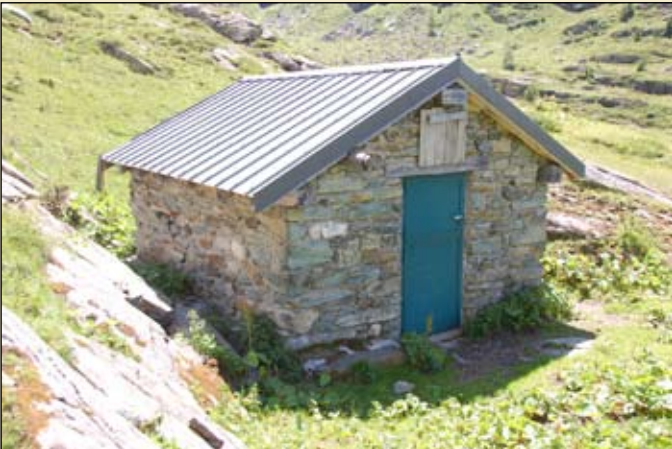
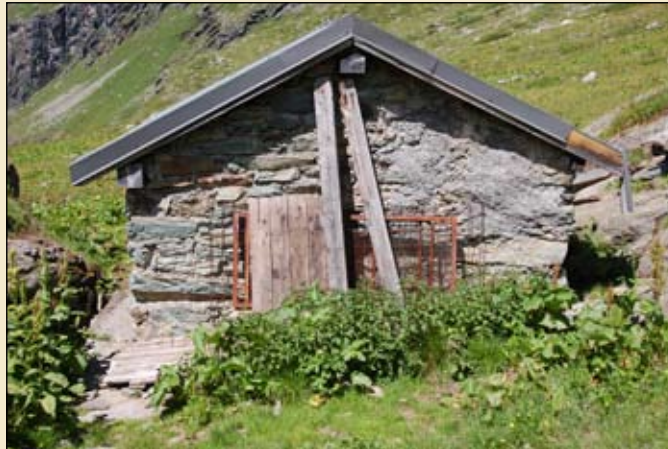
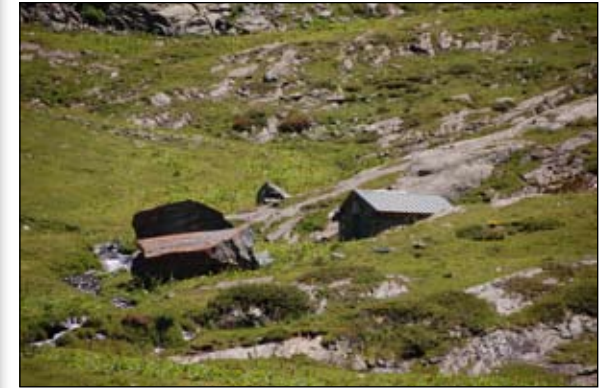
n° d'inventaire : **C- 02**

État : bâtiment conservé pour l'essentiel dans son état d'origine, mis à part toiture et enduit.

Toiture = tôle prélaquée

Particularités : remarquable intégration au relief pour protection du bâtiment contre les avalanches.

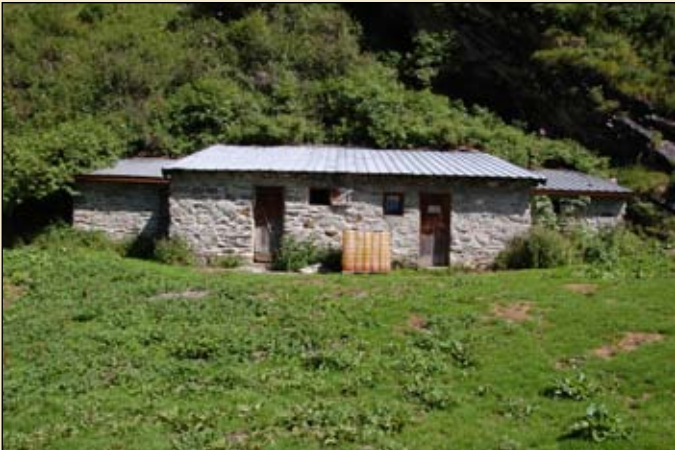
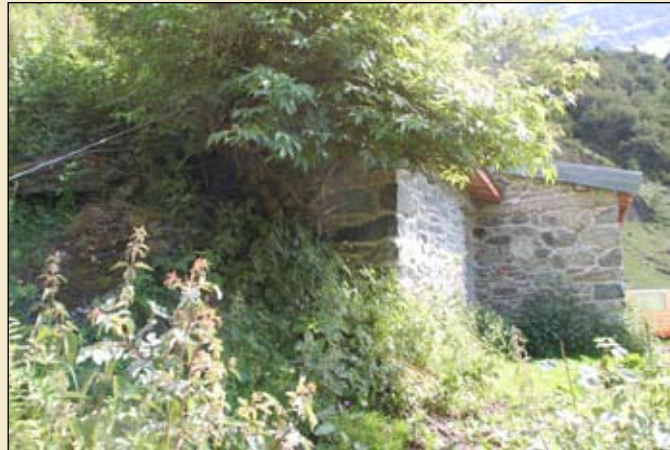
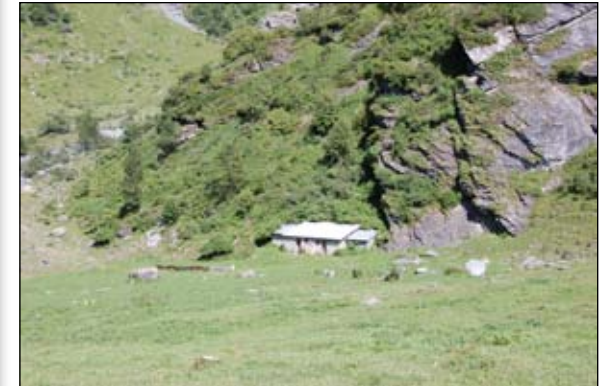
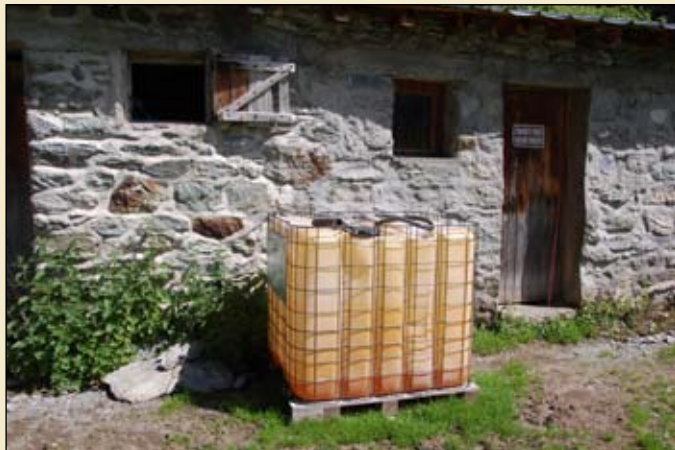
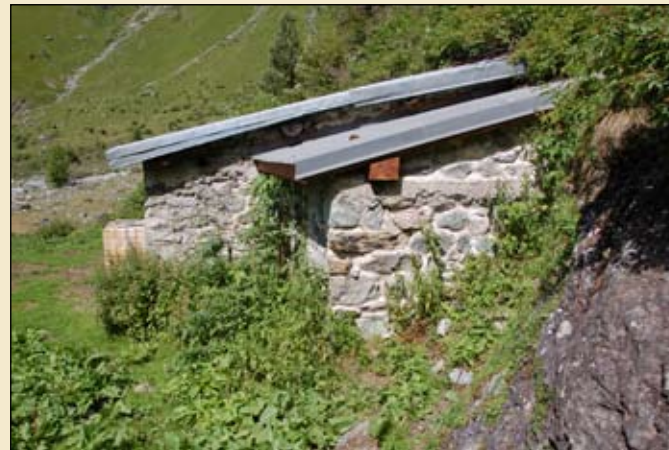
État : bâtiment conservé pour l'essentiel dans son état d'origine, mis à part toiture et enduit façades.

Toiture = bac acier

+ Remarquable intégration au relief.

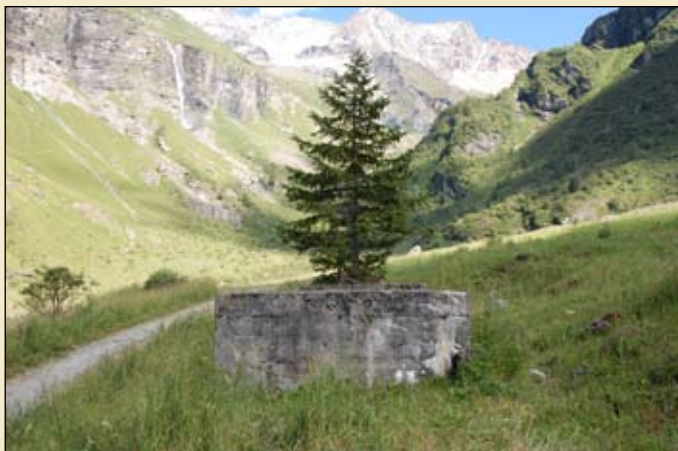
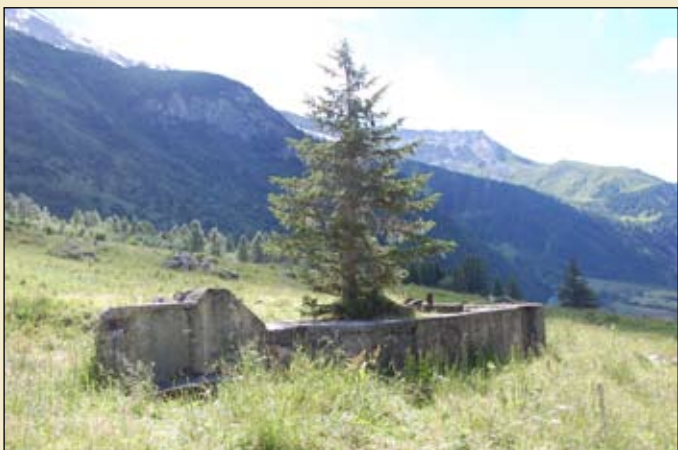
n° d'inventaire : **C- 04**

État : bloc béton et vestiges d'une construction disparue.

Particularités : un bâtiment semblable, mais encore plus grand et implanté plus bas, a été démoli.

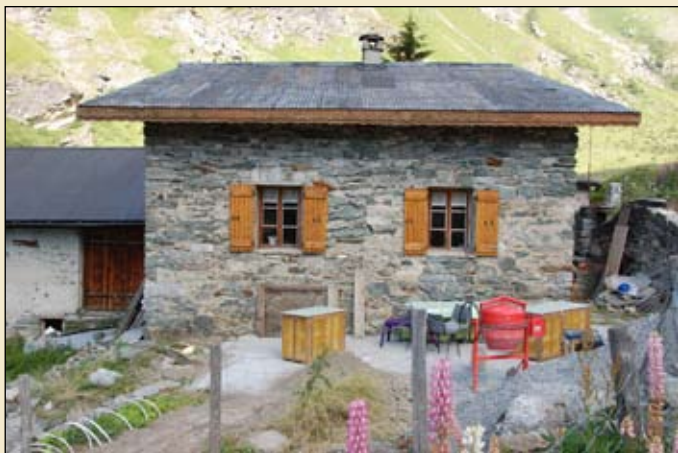
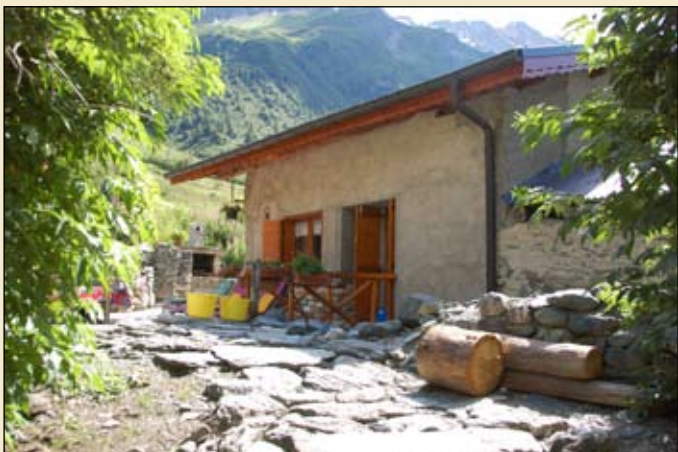
n° d'inventaire : **C- 05**

État : bâtiment affecté par des transformations importantes pour la partie amont (enduit, ouvertures, etc.).
 Toiture = tôle ondulée
 Date prise de vue : 18.07.2016
 Destination d'origine : bétail + grange + habitation
 Utilisation actuelle : habitation occasionnelle
 Intérêt patrimonial : oui
 Particularités : bâtiment vestige d'un ensemble beaucoup plus important s'étirant vers le Sud (cad. 1868).

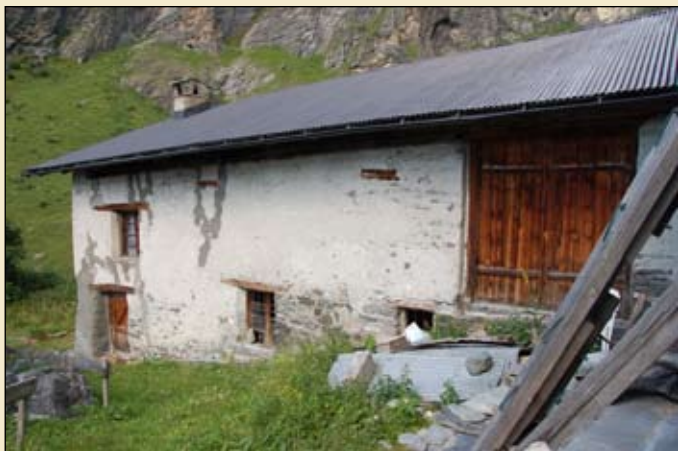
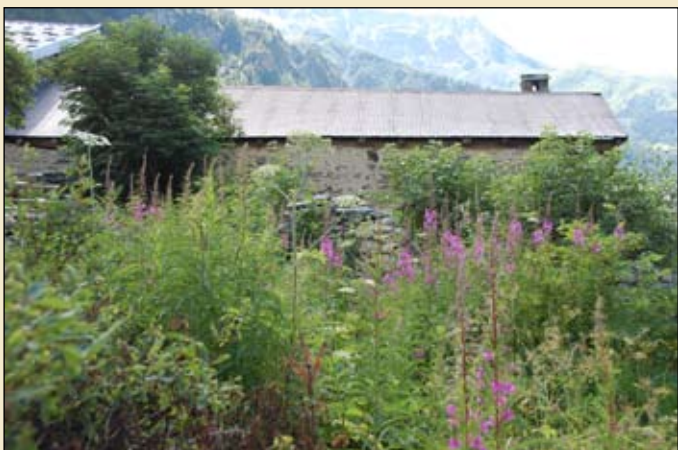
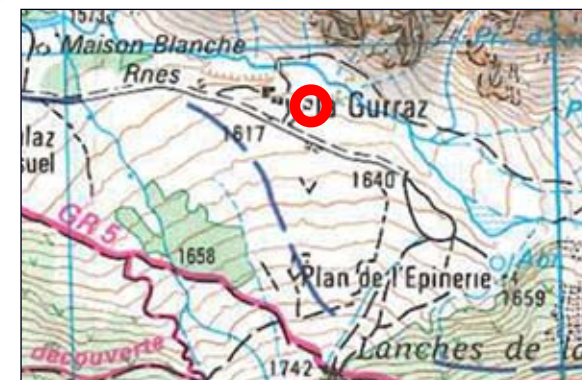
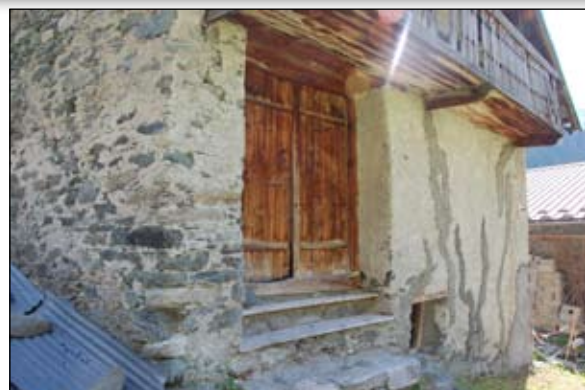
n° d'inventaire : **C- 06**

État : bâtiment conservé pour l'essentiel dans son état d'origine, mis à part toiture et ciment fissures façades.
Toiture = tôle ondulée
Date prise de vue : 17.08.2016
Destination d'origine : bétail + grange + habitation
Utilisation actuelle : - ?
Intérêt patrimonial : oui ++
Particularités : garde corps du balcon Nord très représentatif de la qualité du vocabulaire architectural local.

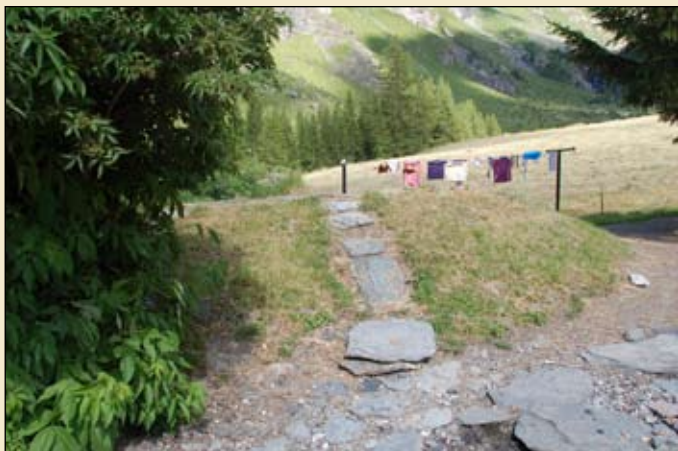
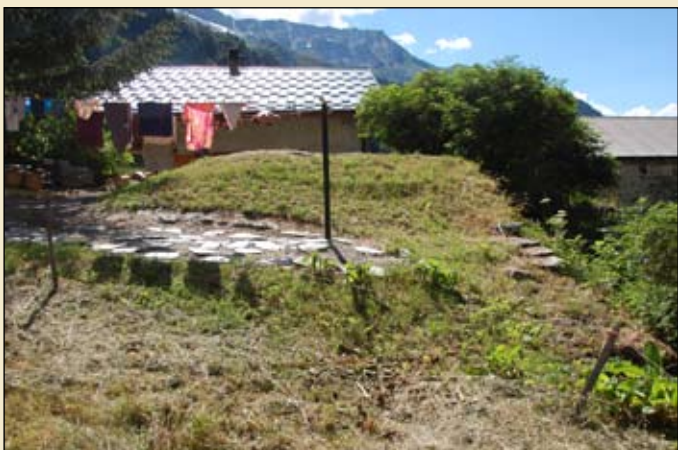
n° d'inventaire : **C- 07**

État : bâtiment conservé pour l'essentiel dans son état d'origine.

Toiture = engazonnée

Particularités : bâtiment enterré avec toiture engazonnée.

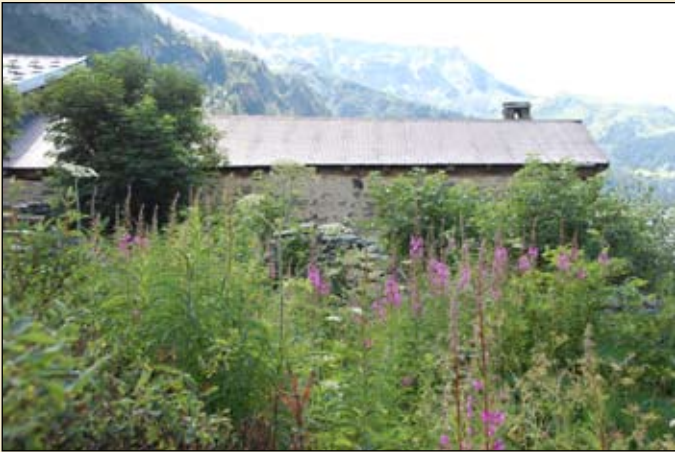
État : ruine dont l'état ne permet plus d'imaginer la volumétrie du bâtiment d'origine.

Particularités : bâtiment figurant sur le cadastre de 1868, avec à coté d'un autre bâtiment également disparu.

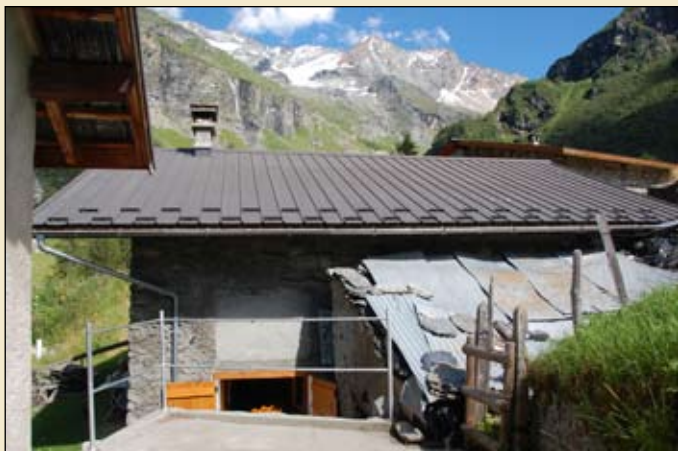
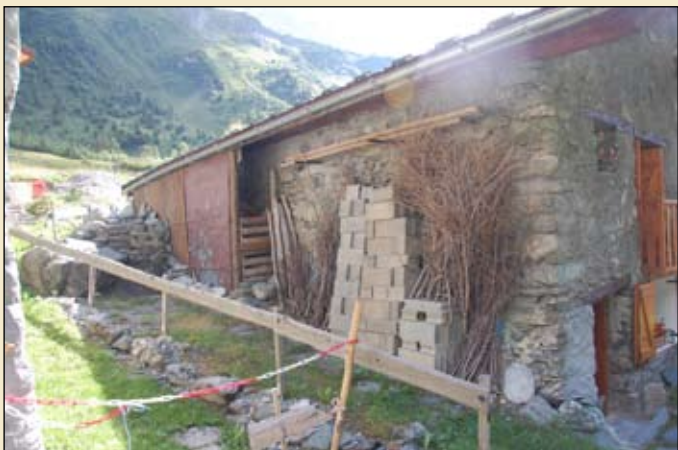
État : bâtiment ayant été affecté de nombreuses transformations (enduit façades, toiture, ouvertures, etc.).

Toiture = tôle prélaquée

Particularités : bâtiment avec une extension arrière (figurant sur le cadastre de 1868), aujourd'hui disparue.

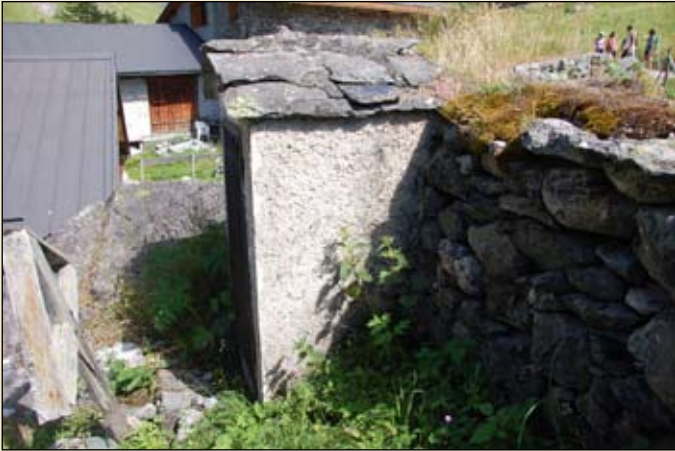
Façade OUEST

État : bâtiment conservé pour l'essentiel dans son état d'origine.

Particularités : l'édifice est adossé à un mur paravalanche.

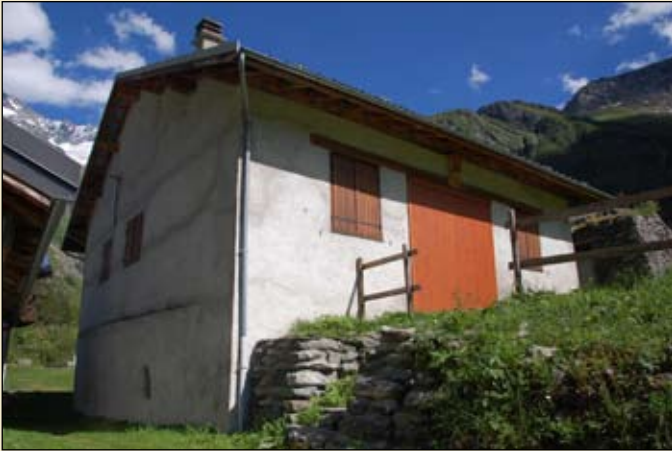
Façade NORD

État : bâtiment ayant été affecté de nombreuses transformations (enduit façades, toiture, ouvertures, etc.).
Toiture = tôle prélaquée

Particularités : Le bâtiment est jouxtée par une cave enterrée sous l'escalier d'accès extérieur.

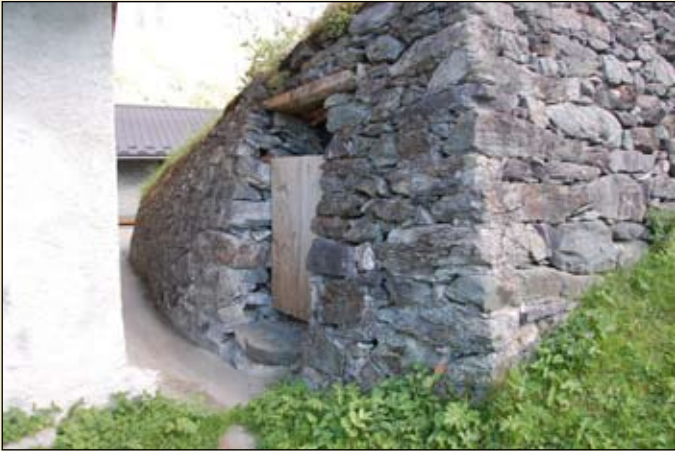
Façade NORD

État : dispositif paravalanche conservé pour l'essentiel dans son état d'origine.

Particularités : une cave a été aménagée dans cette construction.

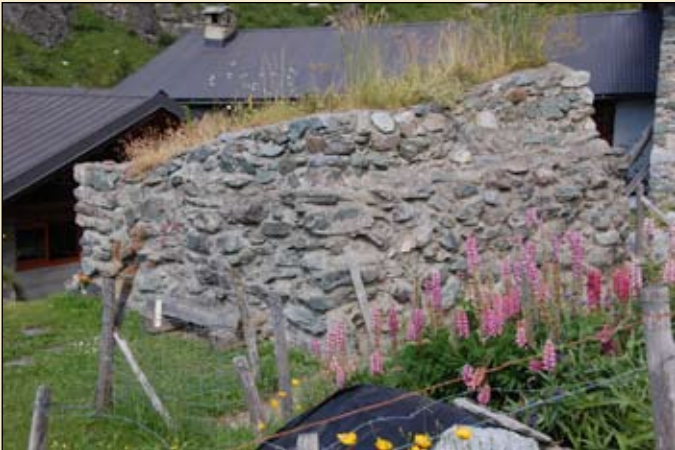
Façade NORD

État : ruine dont l'état ne permet plus d'imaginer la volumétrie du bâtiment d'origine.

Particularités : Ruine pouvant être le reste de l'extension ancienne du bâtiment C-11.

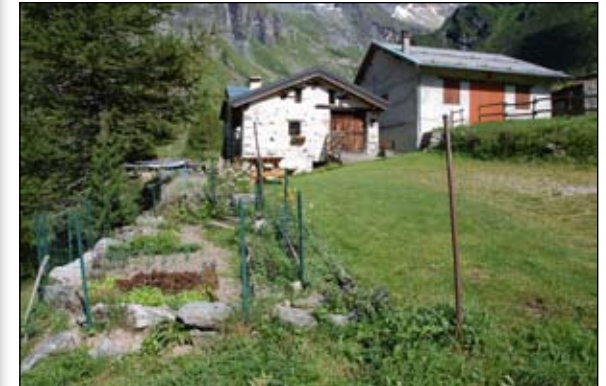
Façade EST

État : bâtiment conservé dans son état d'origine, mis à part toiture et enduit.

Toiture = tôle prélaquée

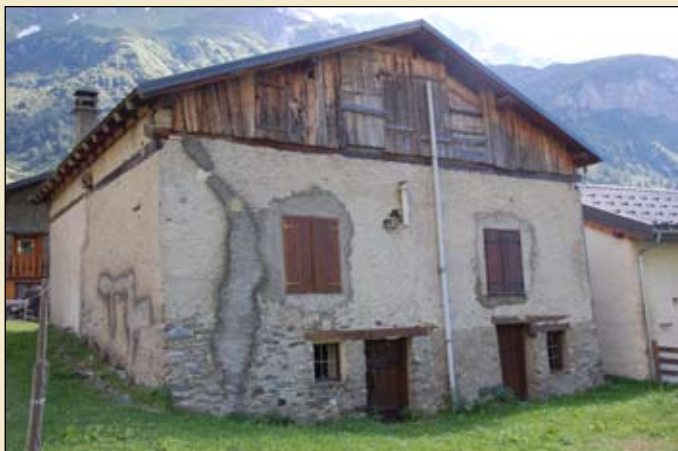
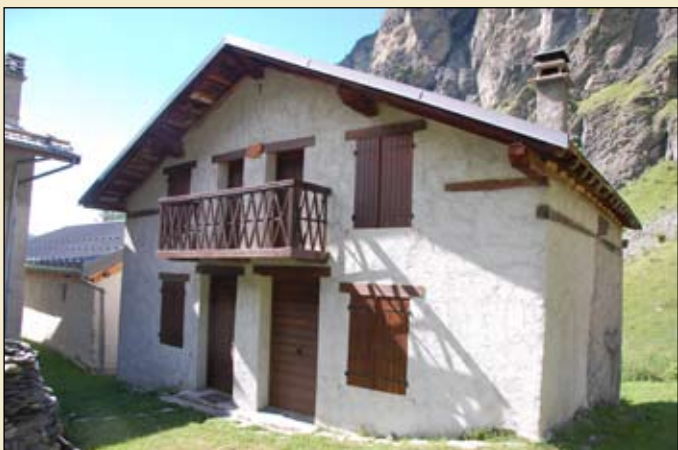
État : bâtiment ayant été affecté par différentes transformations (façades SUD, couverture, ouvertures).
Toiture = tôle prélaquée
Date prise de vue : 18.07.2016
Destination d'origine : bétail + grange + habitation
Utilisation actuelle : habitation occasionnelle
Intérêt patrimonial : oui +
Particularités : le bâtiment n'a plus la même emprise au sol que le bâtiment figurant sur le cadastre 1868.

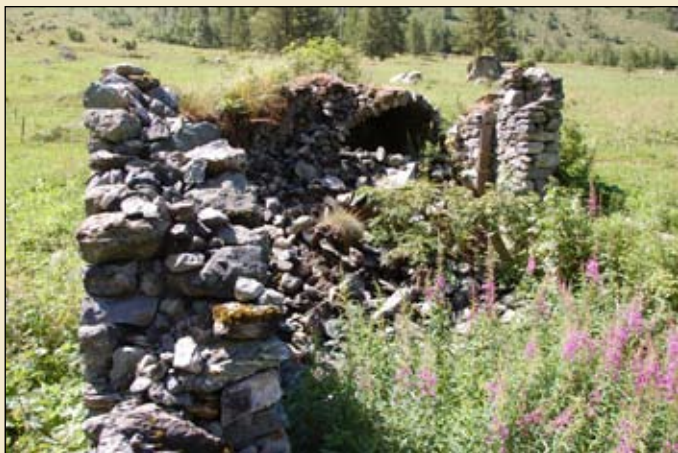
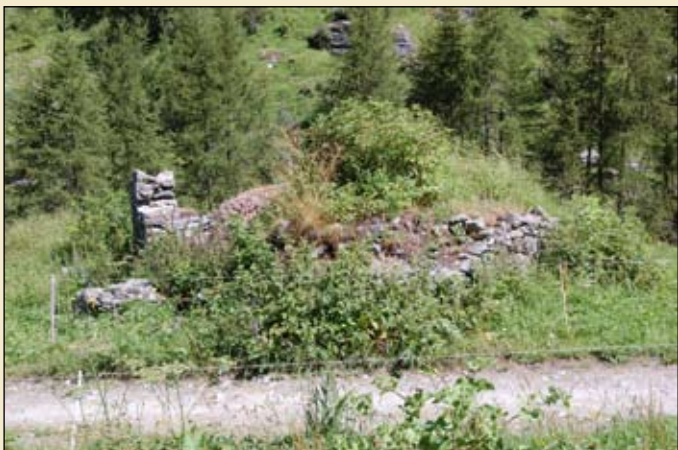
État : L'état des ruines de ce bâtiment ne permet pas de déterminer sa volumétrie d'origine.

Particularités : Le cadastre de 1868 donne le nom de "Maison Blanche" à ce grand bâtiment.

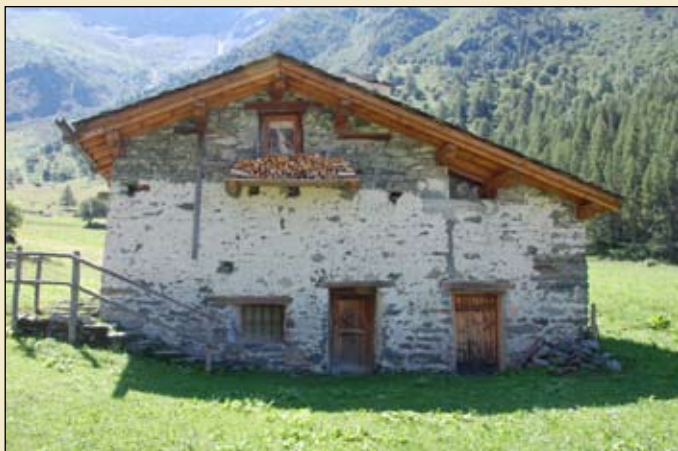
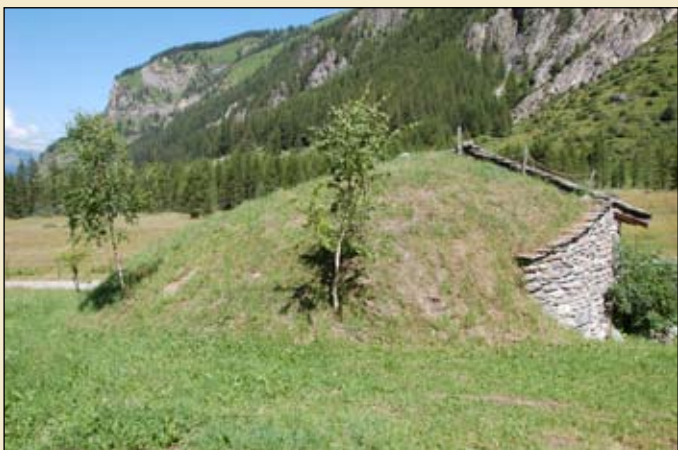
État : bâtiment conservé pour l'essentiel dans son état d'origine, notamment le dispositif paravalanches.

Toiture = lauze

Particularités : 4 bâtiments très voisins figurant sur le cadastre de 1868 ont disparu sans laisser de traces.

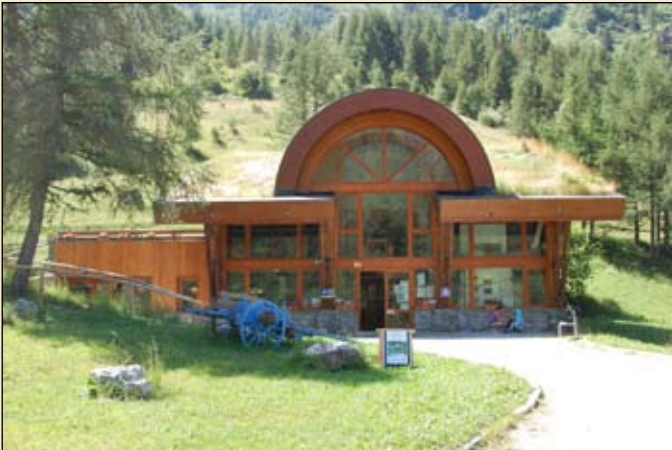
État : bâtiment de construction "récente" (1971).

Particularités : La qualité patrimoniale du bâtiment tient à son inventivité architecturale (adaptation au risque d'avalanche).

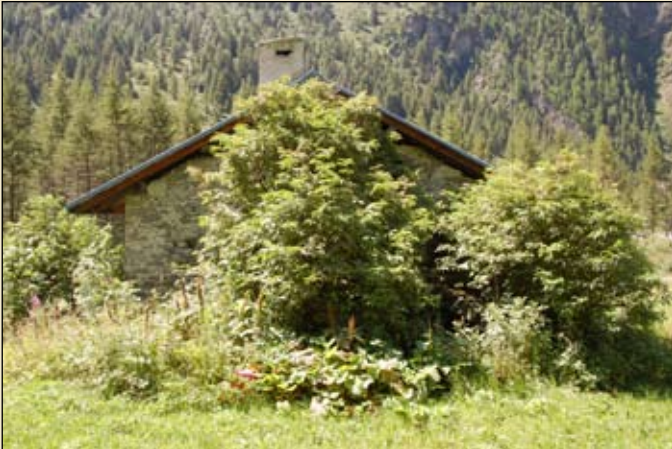
État : bâtiment ayant sans doute fait l'objet d'un réaménagement ancien.

Toiture = bac acier

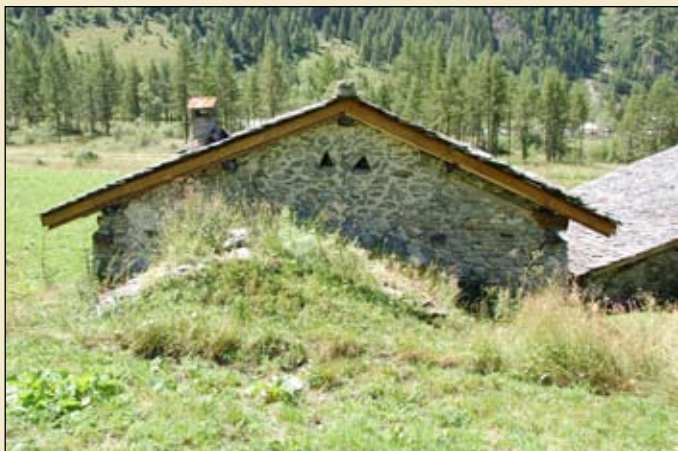
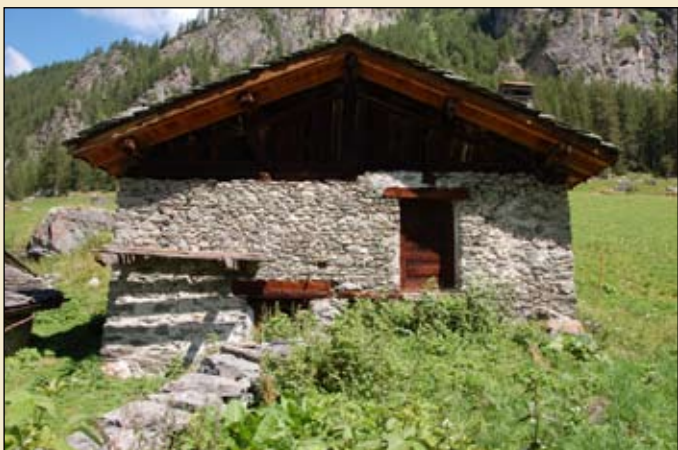
État : bâtiment conservé pour l'essentiel dans son état d'origine.

Toiture = lauze

Particularités : Bâtiment conservé dans un état de grand intérêt patrimonial et architectural.

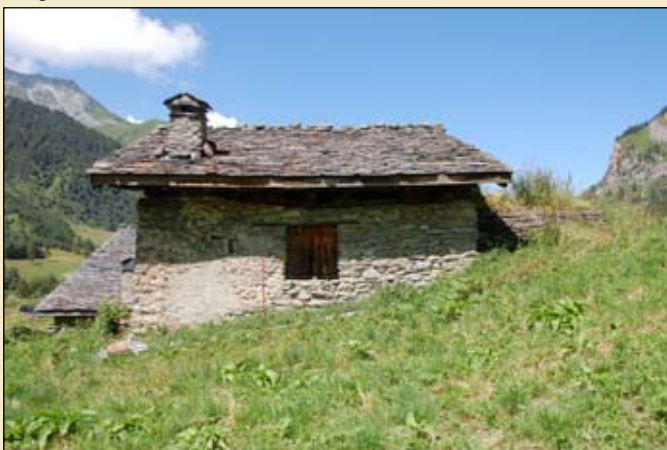
Façade EST

Intérêt patrimonial : oui +++

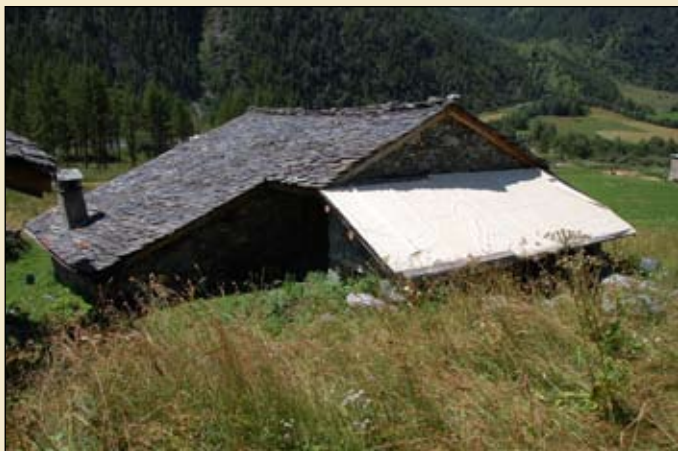
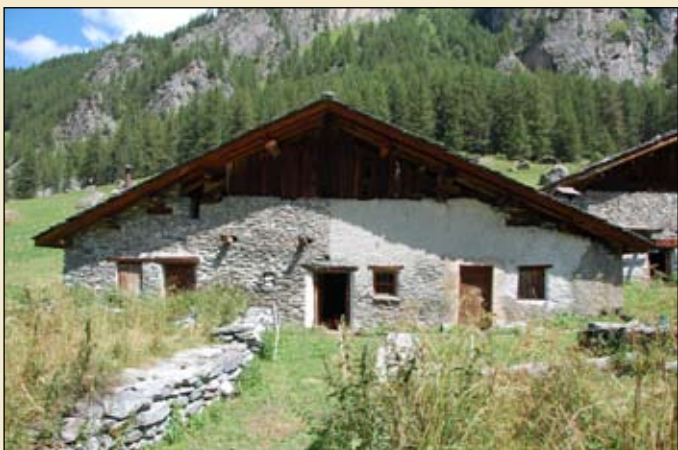
n° d'inventaire : **C- 22**

État : bâtiment conservé pour l'essentiel dans son état d'origine, mise à part toiture extension amont.

Toiture = lauze (+ rien pour extension amont)

Particularités : Bâtiment conservé dans un état de grand intérêt patrimonial et architectural.

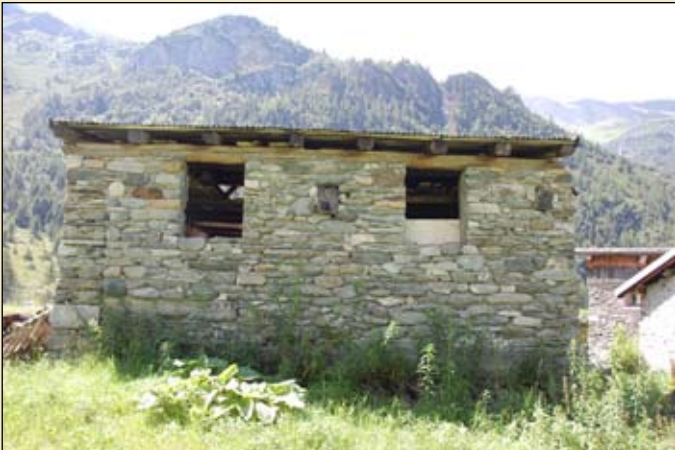
Façade NORD

État : bâtiment ayant été affecté par d'importantes transformations (charpente, toiture, ouvertures, etc.).

Toiture = tôle ondulée

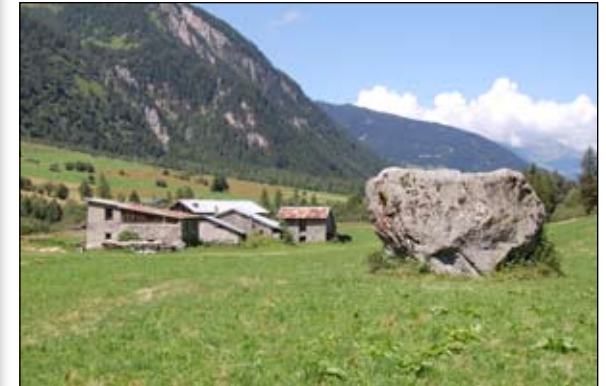
Vue générale

Particularités : bâtiment constituant un "point noir paysager" dans un secteur sensible.

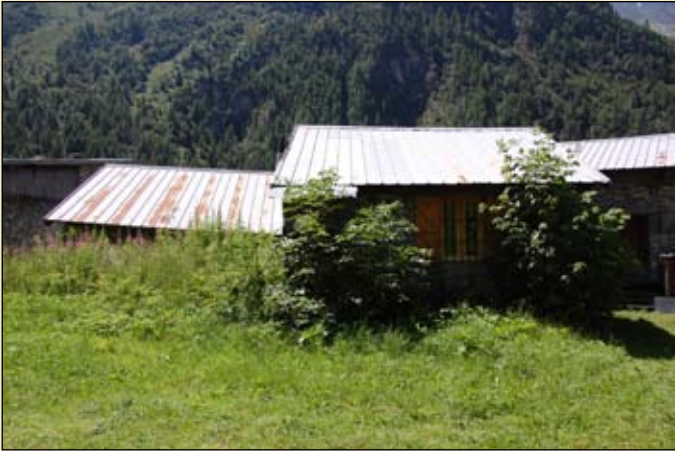
Façade NORD

État : bâtiment conservé pour l'essentiel dans son état d'origine, mise à part la couverture.

Toiture = bac acier

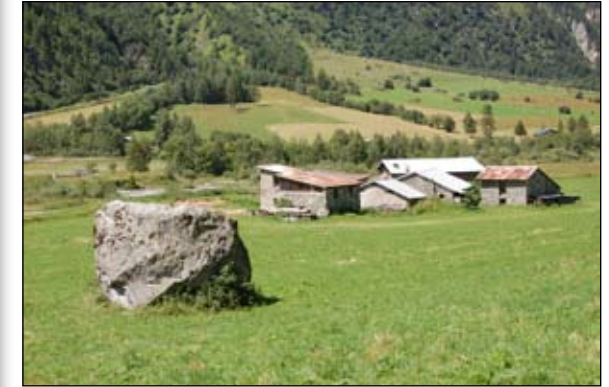
Vue générale

Particularités : Bâtiment conservé dans un état de grand intérêt patrimonial et architectural.

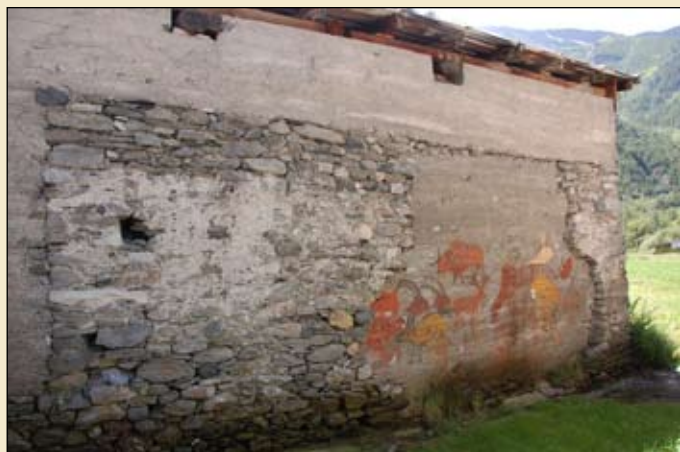
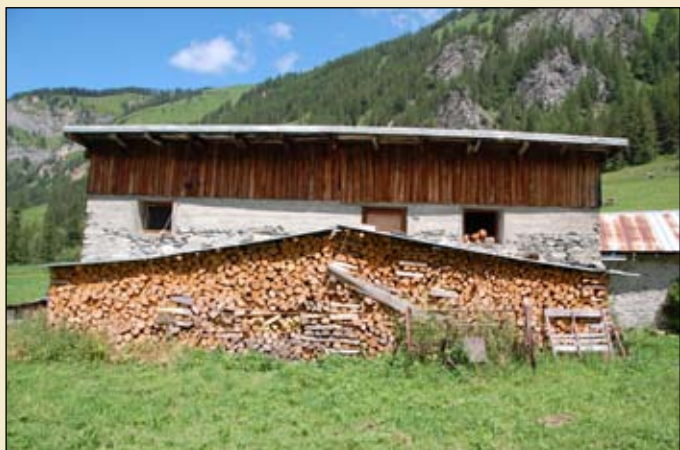
État : bâtiment ayant été affecté par d'importantes transformations (charpente, toiture, ouvertures, etc.).

Toiture = tôle ondulée

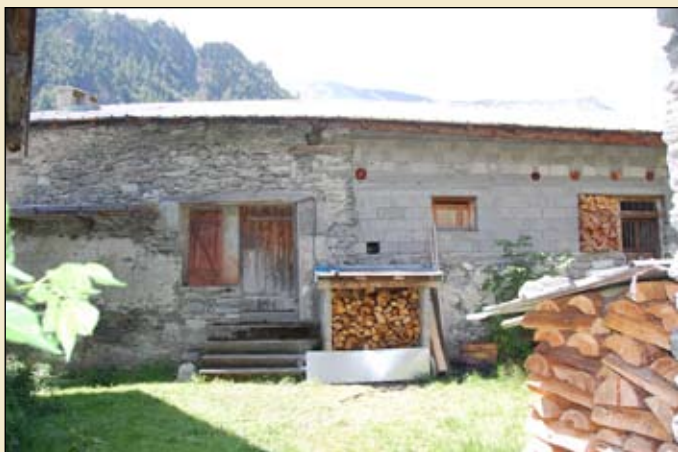
Façade NORD

État : bâtiment ayant été affecté par de très importantes transformations (surélévation, toiture, ouvertures, etc.).
 Toiture = bac acier
Date prise de vue : 29.08.2016
Destination d'origine : grange + bétail + habitation
Utilisation actuelle : agricole + habitation (?)
Intérêt patrimonial : oui
Particularités : bâtiment constituant un "point noir paysager" dans un secteur sensible.

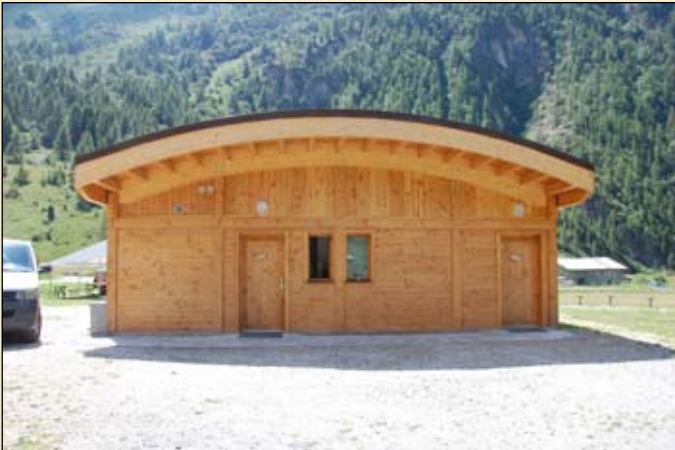
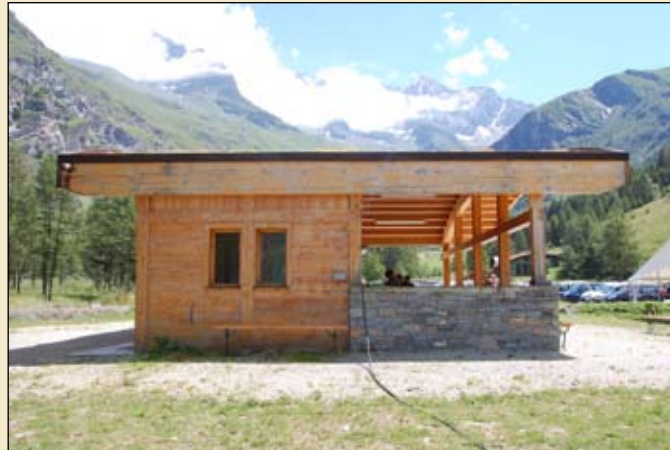
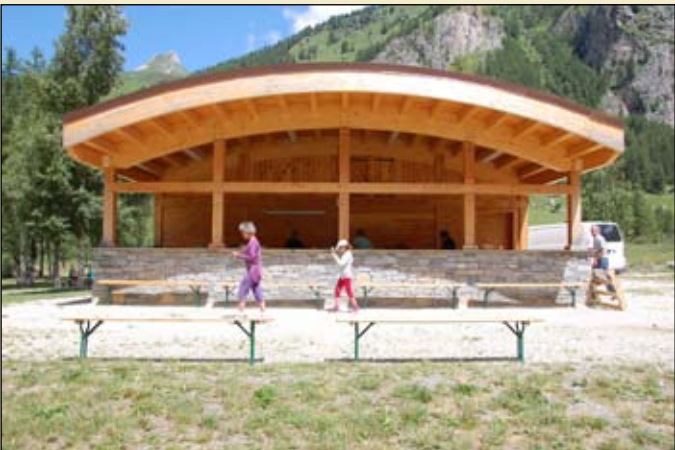
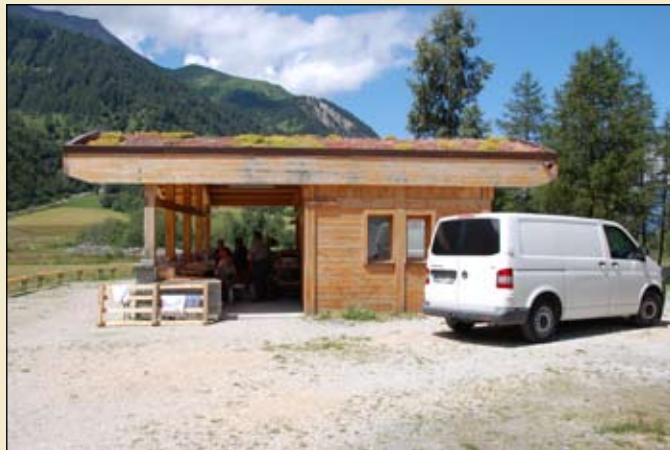
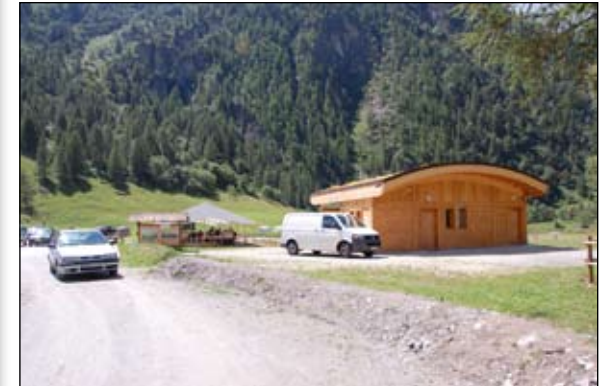
n° d'inventaire : **C- 28**

État : bâtiment de construction très récente.
Toiture = "engazonnée"
Date prise de vue : 19.09.2015
Destination d'origine : sanitaires publics
Utilisation actuelle : sanitaires publics
Intérêt patrimonial : -
Particularités : Bâtiment reprenant l'approche architecturale du bâtiment P.N.V. de Rosuel.

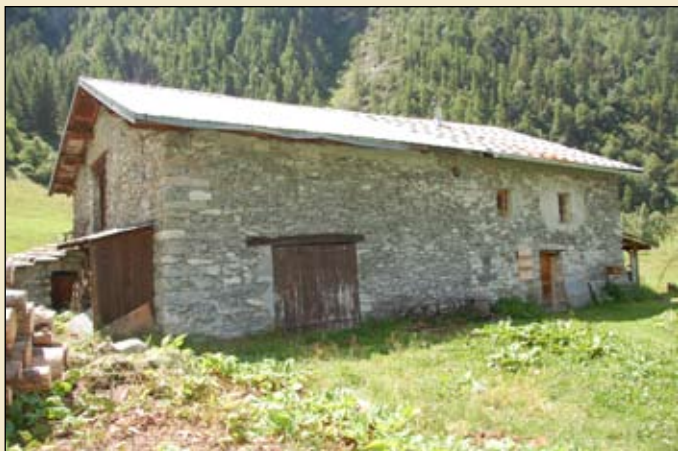
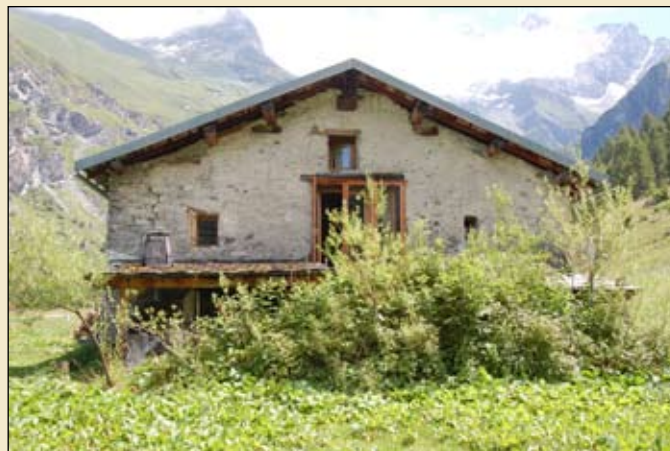
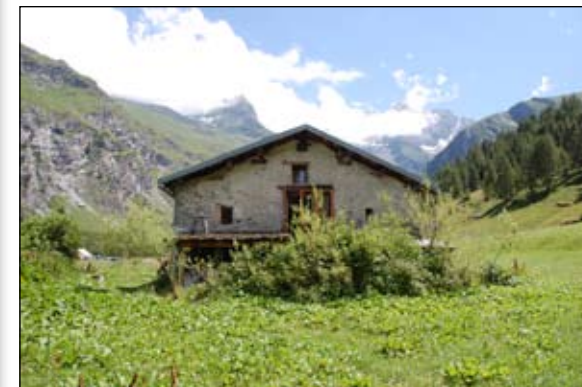
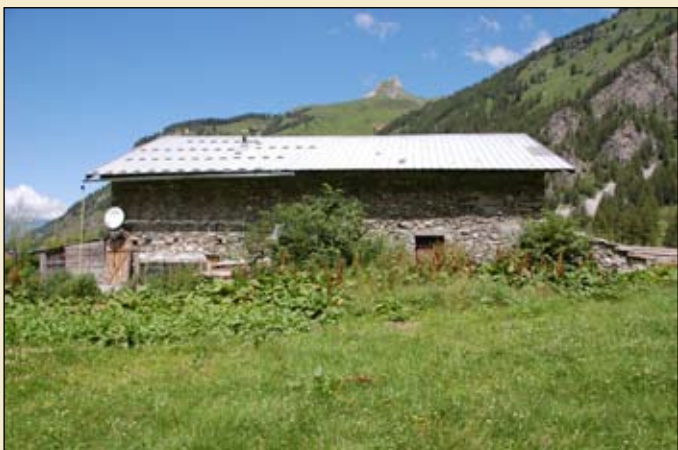
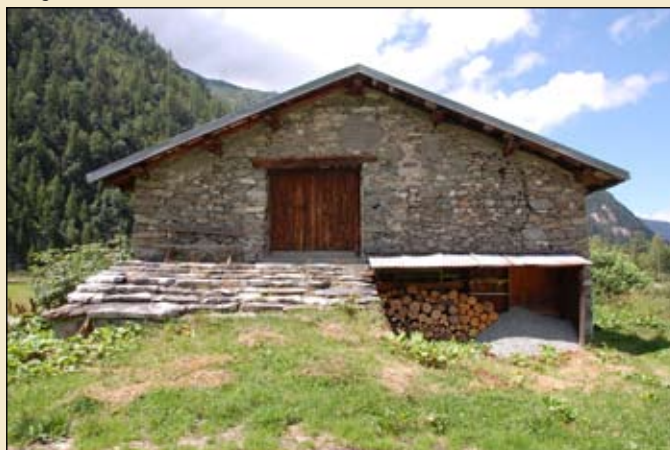
n° d'inventaire : **C- 29**

État : bâtiment conservé pour l'essentiel dans son état d'origine (mis à part couverture et façade Ouest).

Toiture = bac acier

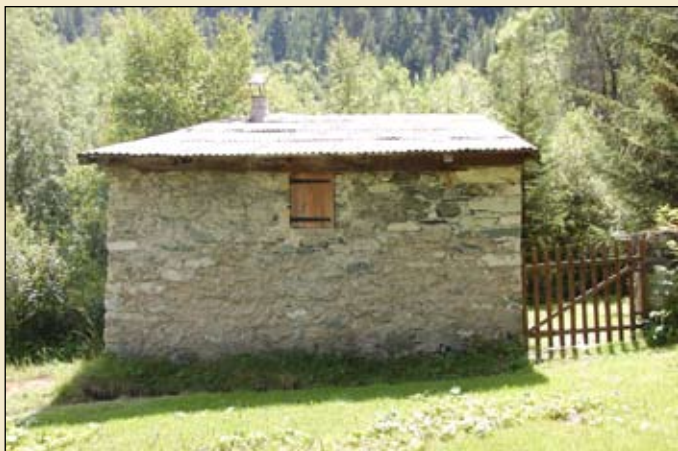
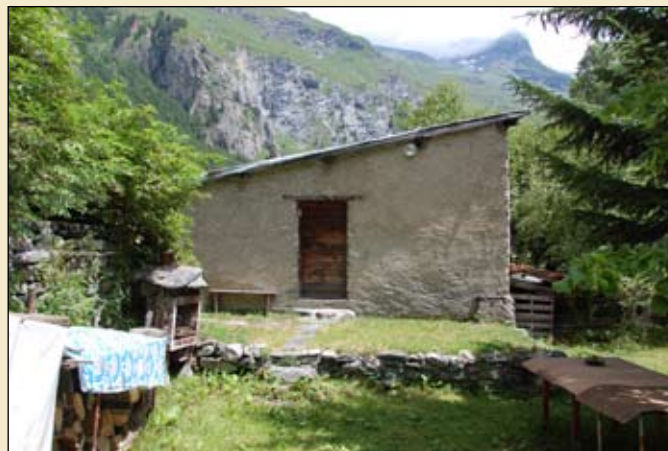
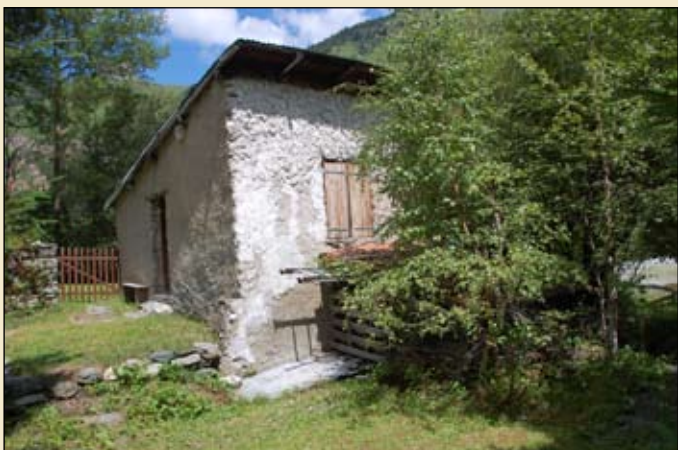
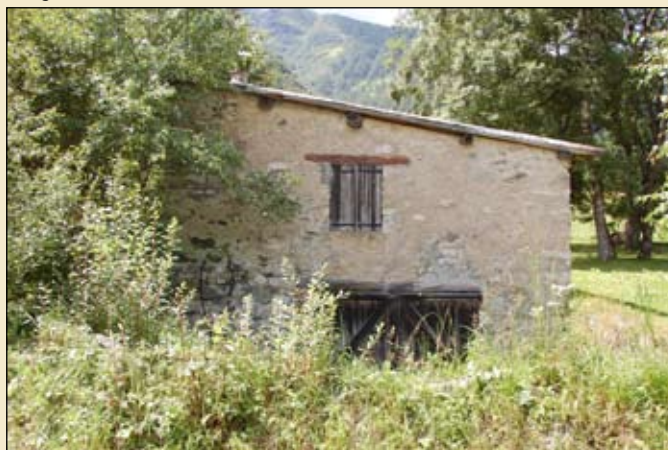
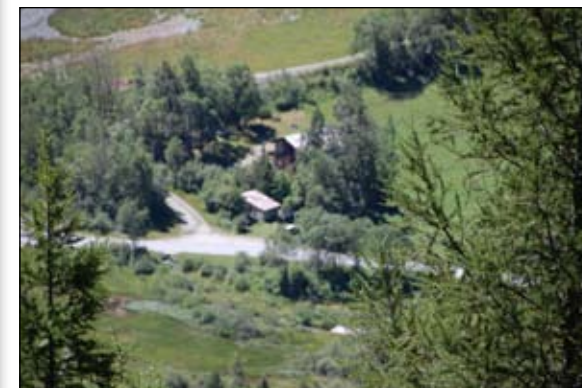
n° d'inventaire : **C- 30**

État : bâtiment ayant été affecté par d'importantes (et anciennes) transformations.

Toiture = tôle ondulée

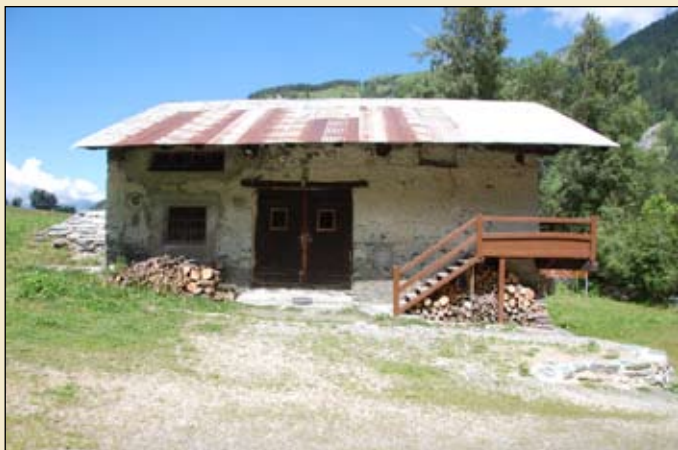
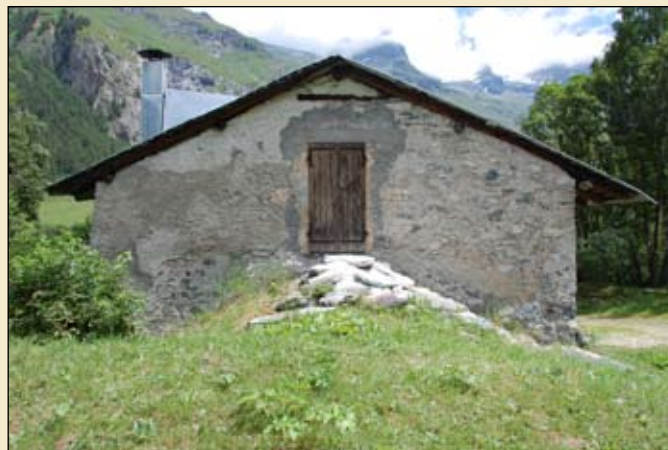
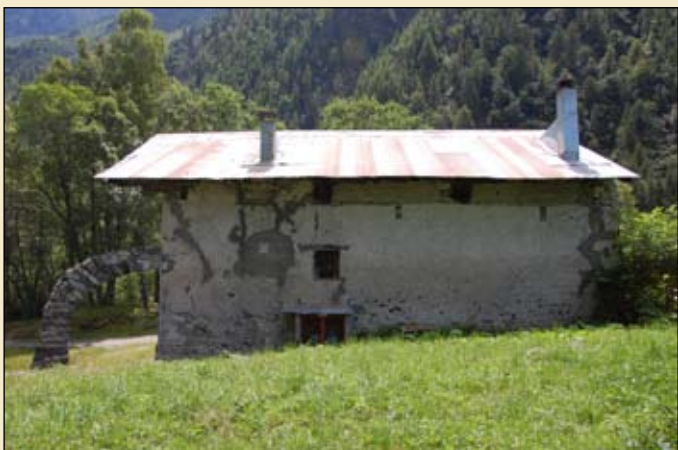
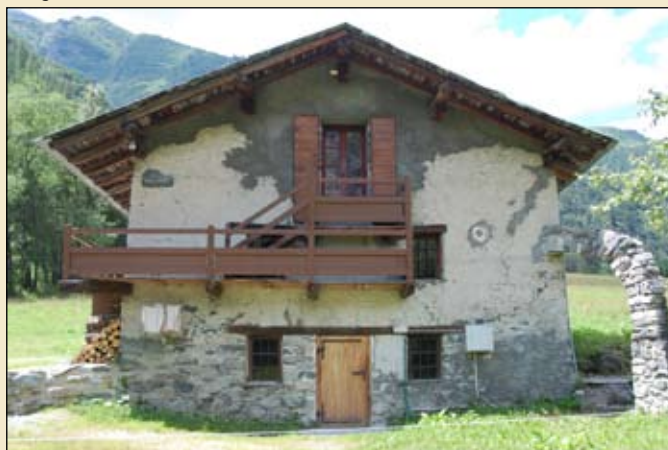
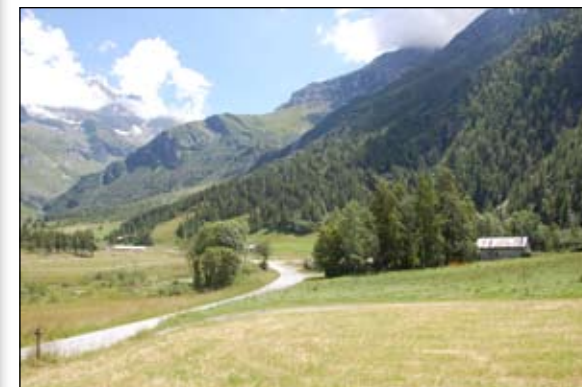
n° d'inventaire : **C- 31**

État : bâtiment ayant été affecté par de différentes transformations (reprises d'enduit, balcon, ouverture, etc.)..
Toiture = tôle ondulée
Date prise de vue : 29.07.2016
Destination d'origine : bétail + grange + habitation
Utilisation actuelle : habitation occasionnelle
Intérêt patrimonial : oui
Particularités : Dernier élément d'un ensemble bâti jadis (cfr. cadastre de 1868) beaucoup plus vaste.
