*Inventaire du bâti d'alpage
Commune de Peisey-Nancroix*

*Olivier Pasquet
Août 2016*

de la limite du coeur du P.N.V. aux Lanches

Secteur C

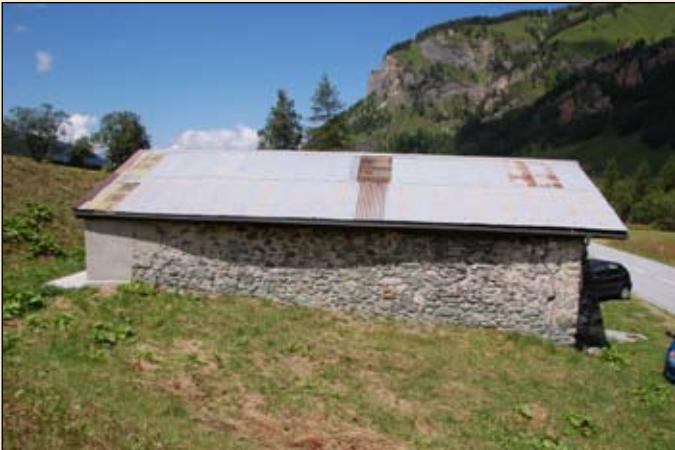
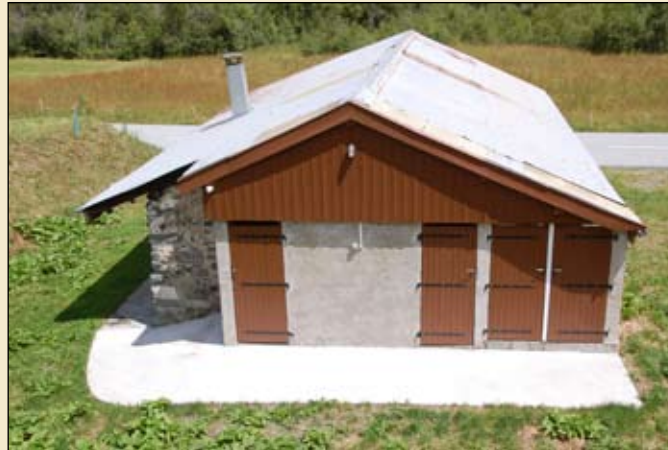
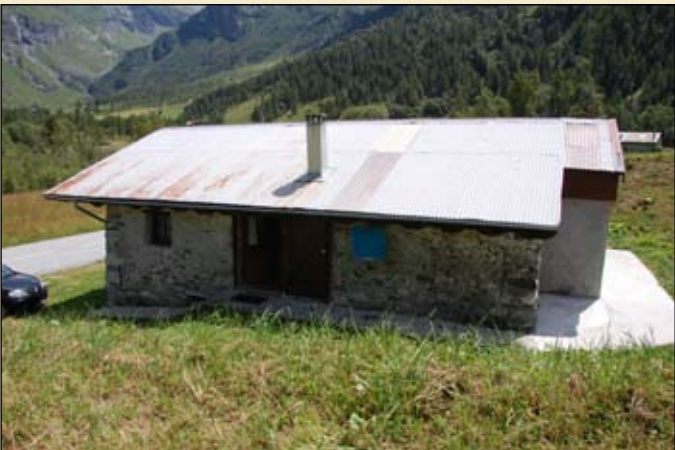
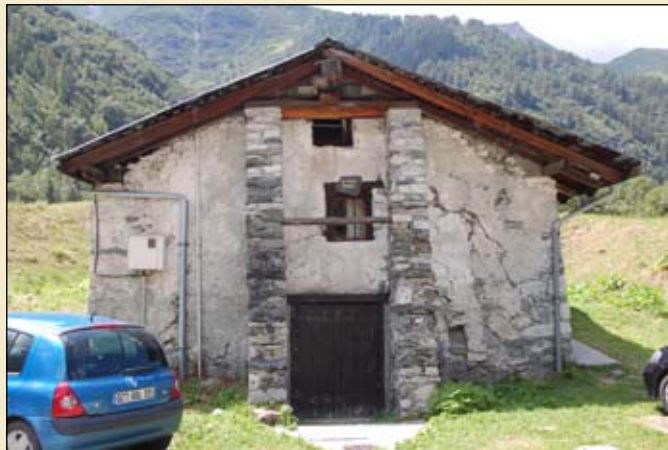
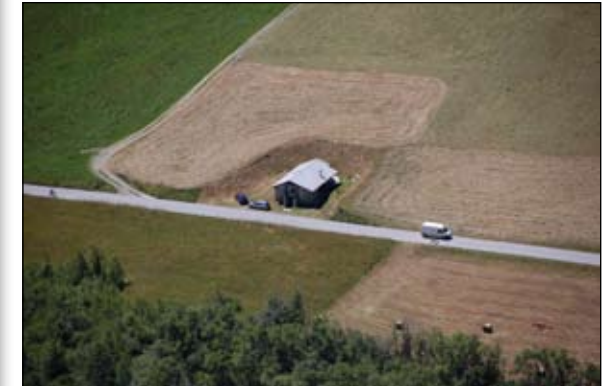
n° d'inventaire : **C- 32**

État : bâtiment ayant été affecté par différentes transformations (façade Est, couverture...).

Toiture = tôle ondulée

Particularités : La différence d'emprise avec le cadastre de 1868 laisse penser à une reconstruction (?).

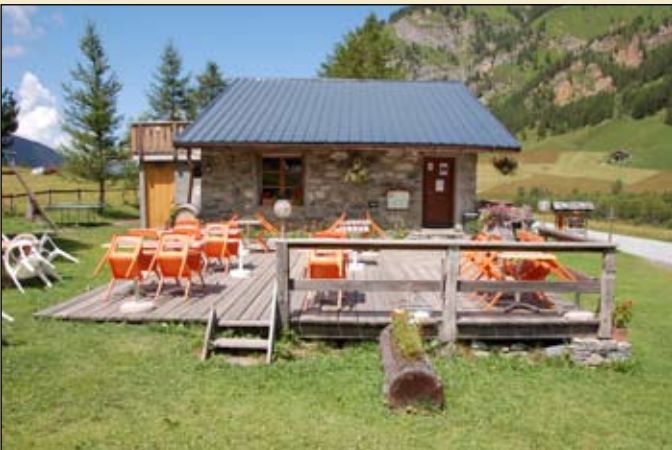
Façade SUD

État : bâtiment ayant été affecté par d'importantes transformations (extension terrasse, ouvertures, etc.)..
Toiture = tôle prélaquée
Date prise de vue : 29.07.2016
Destination d'origine : (?)
Utilisation actuelle : restaurant + habitation occas.
Intérêt patrimonial : -
Particularités : Impact paysager important en bordure de la route vers la porte du PNV.

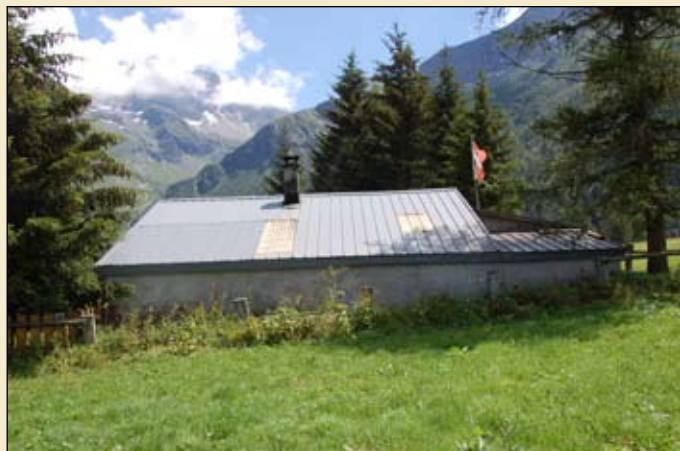
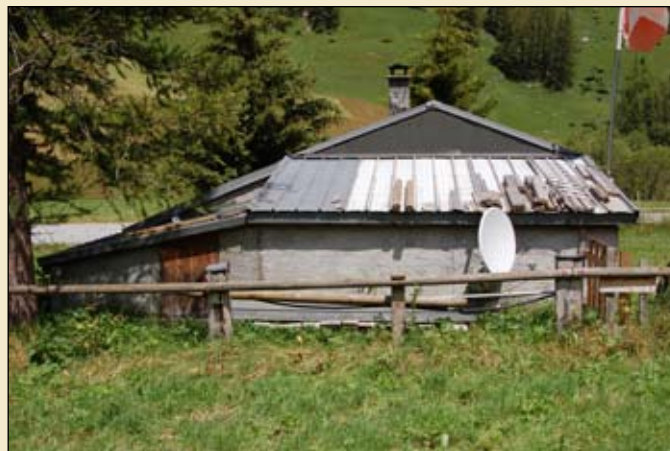
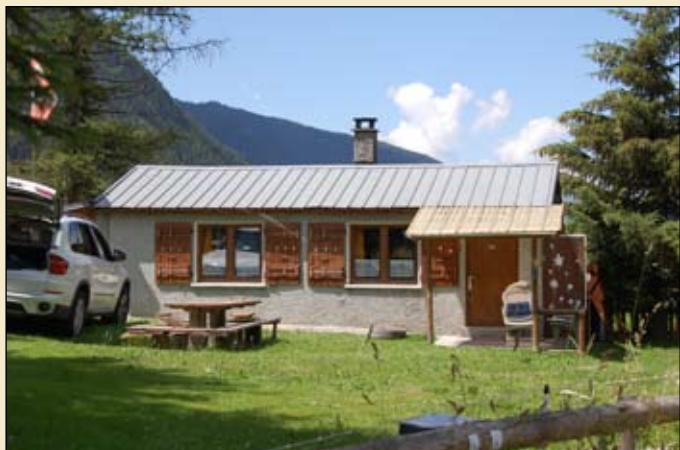
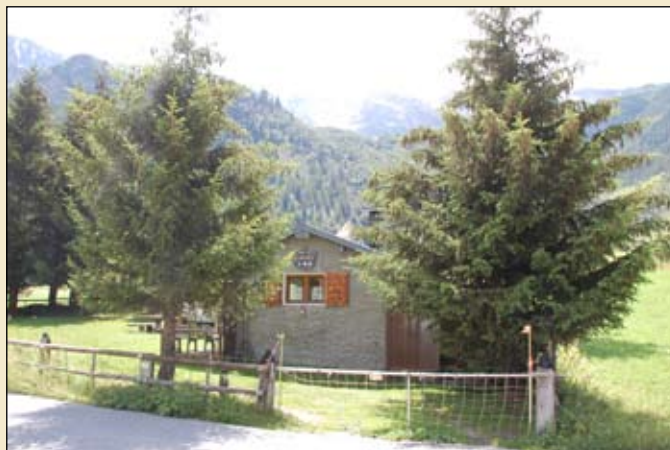
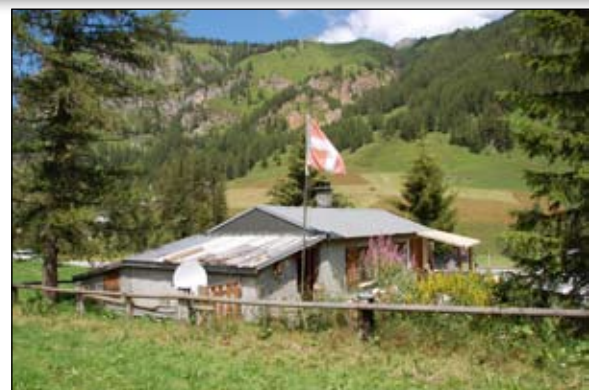
État : construction récente.
 Toiture = bac acier
Date prise de vue : 29.07.2016
Destination d'origine : villégiature
Utilisation actuelle : habitation occasionnelle
Intérêt patrimonial : non
Particularités : Bâtiment constituant un "point noir paysager et architectural" dans un secteur particulièrement sensible (route vers porte entrée du P.N.V.).

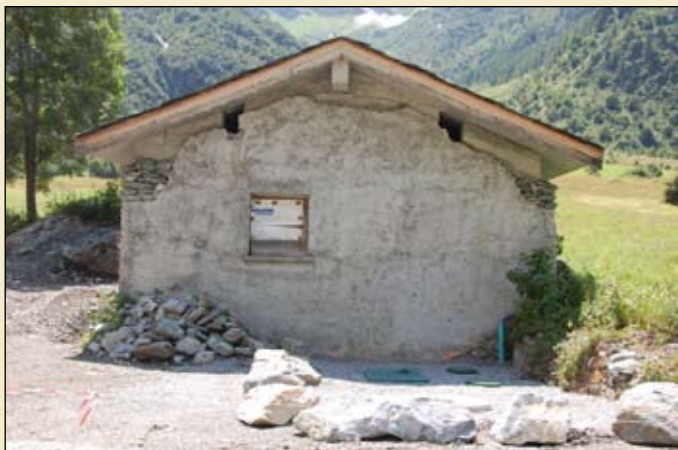
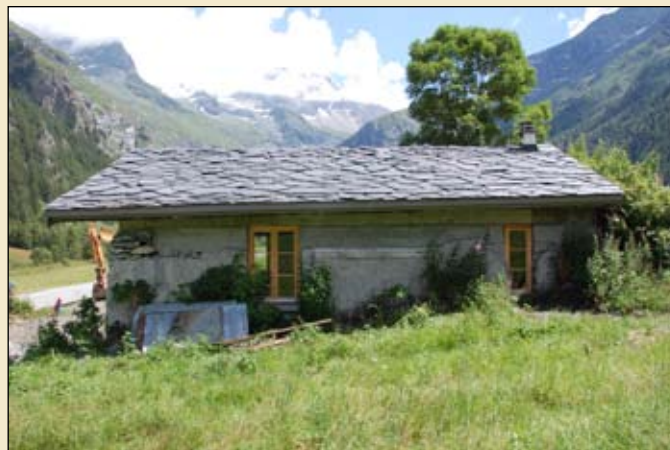
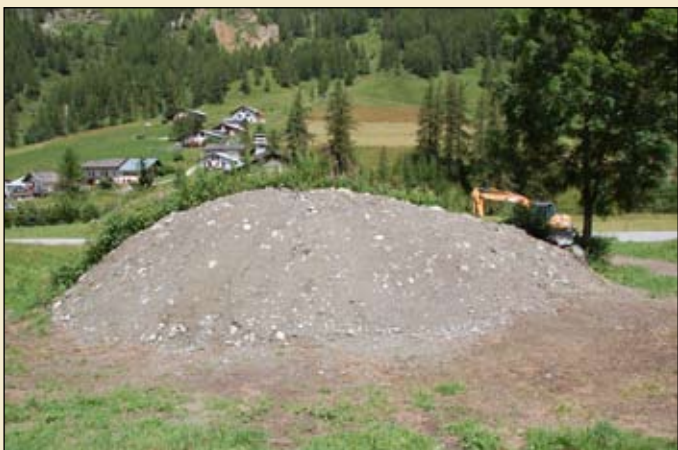
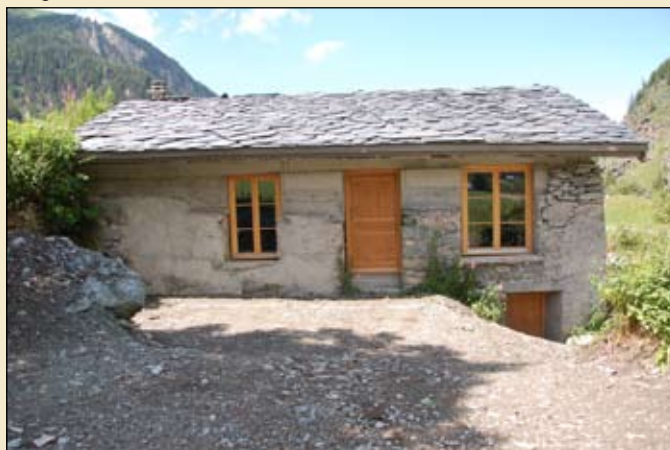
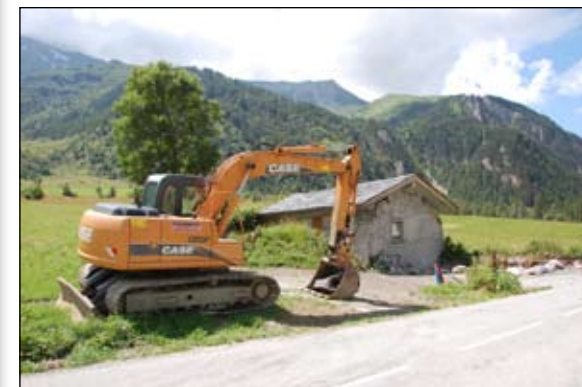
n° d'inventaire : **C- 35**

État : bâtiment en chantier de réhabilitation.
Toiture = petite lauze d'importation
Date prise de vue : 29.07.2016
Destination d'origine : (?)
Utilisation actuelle : habitation occasionnelle
Intérêt patrimonial : non
Particularités : Transformations importantes du bâti (ouvertures, etc.) ayant apparemment peu pris en compte sa qualité architecturale et paysagère d'origine.

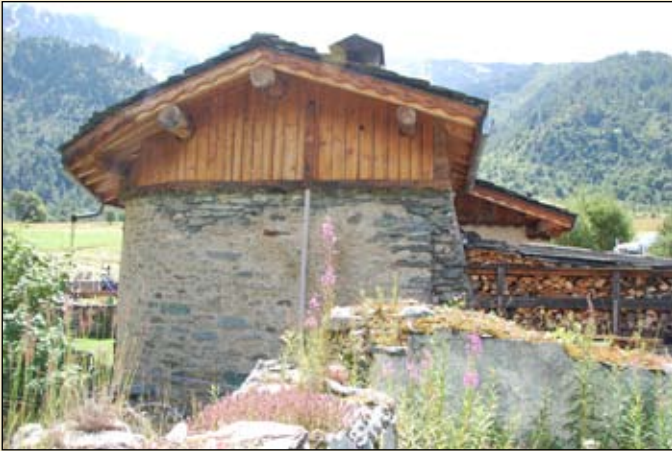
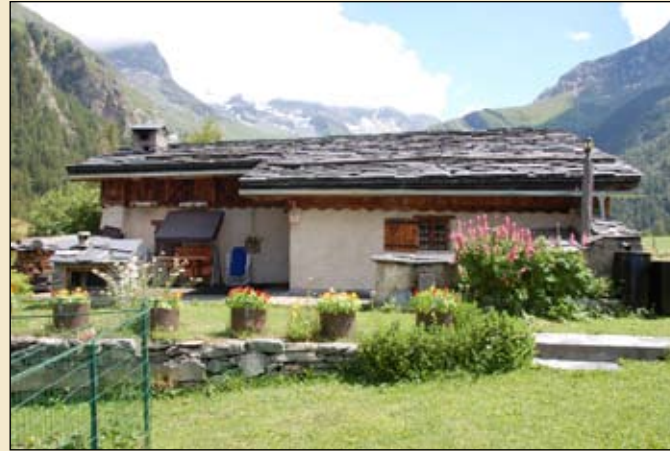
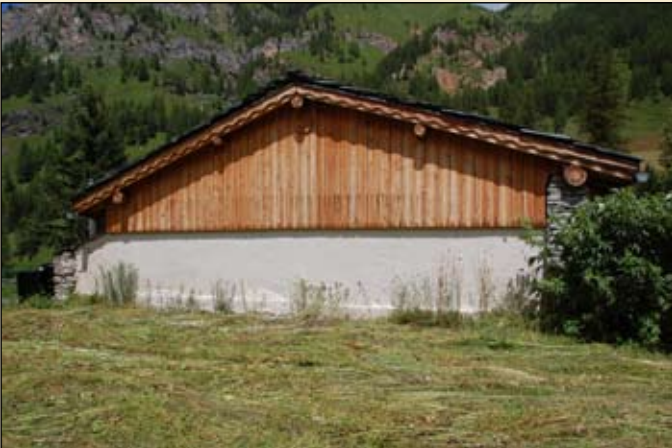
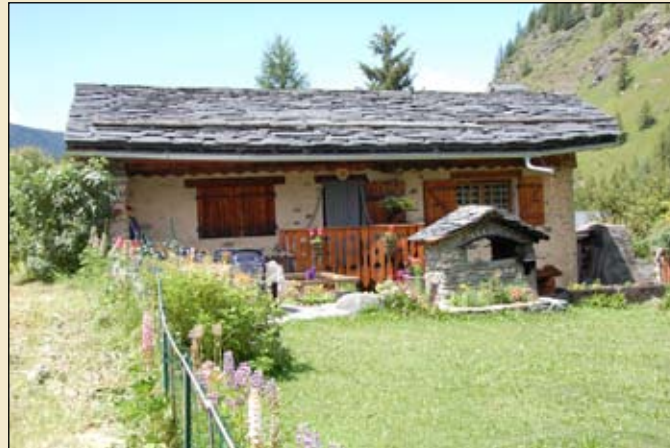
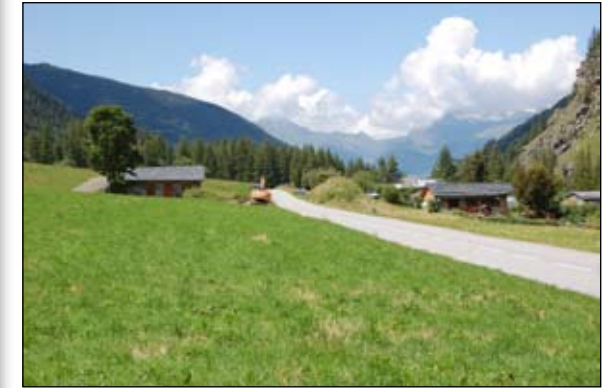
n° d'inventaire : **C- 36**

État : bâtiment ayant été affecté par d'importantes transformations (pente de toit, enduits, ouvertures).
Toiture = lauze

Particularités : Groupement bâti en grande partie détruit par une avalanche (voir le cadastre de 1868).

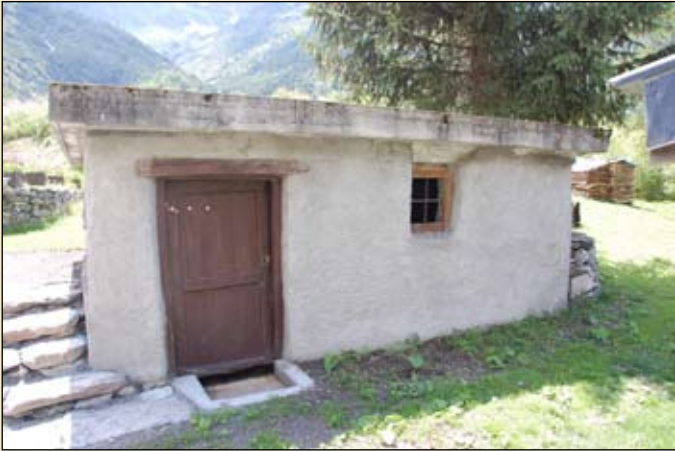
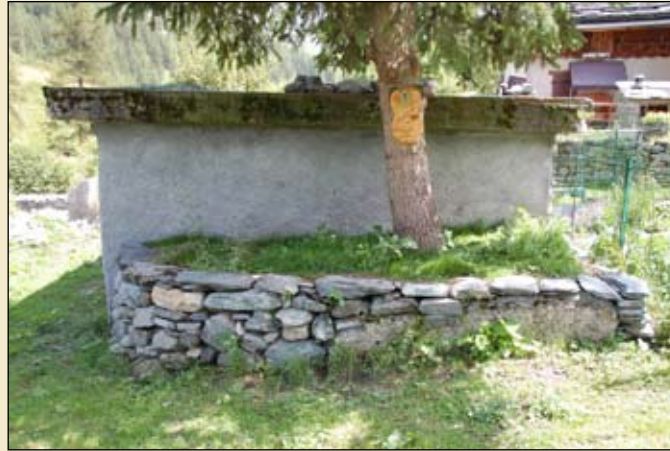
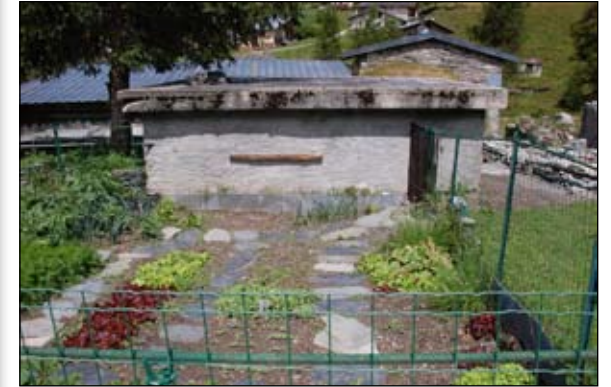
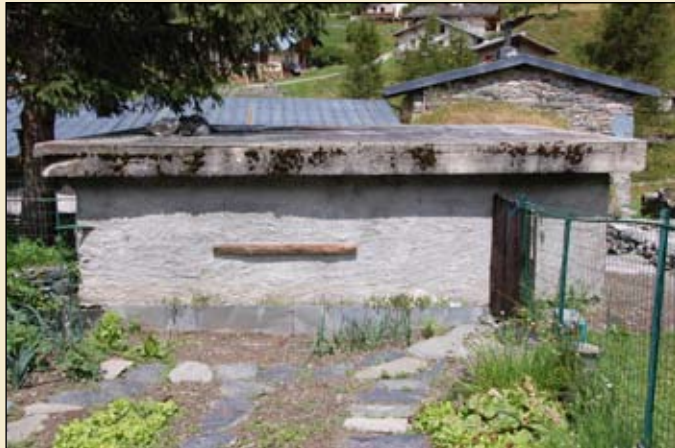
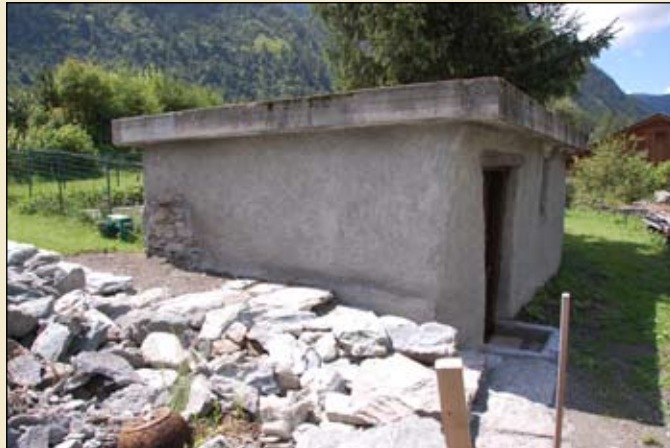
n° d'inventaire : **B- 37**

État : édifice récent.
Toiture = dalle béton
Date prise de vue : 29.07.2016
Destination d'origine : (?)
Utilisation actuelle : cave (?)
Intérêt patrimonial : non
Particularités : Témoignage des destructions anciennes dans le hameau des Lanches, touché 7 fois depuis 1901 (chiffre de 1995).

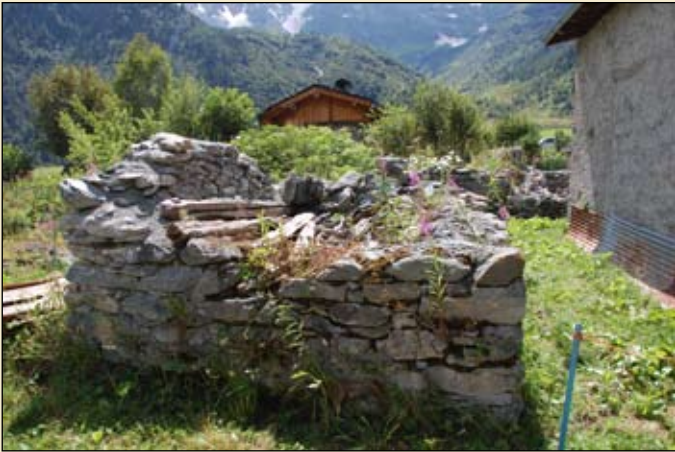
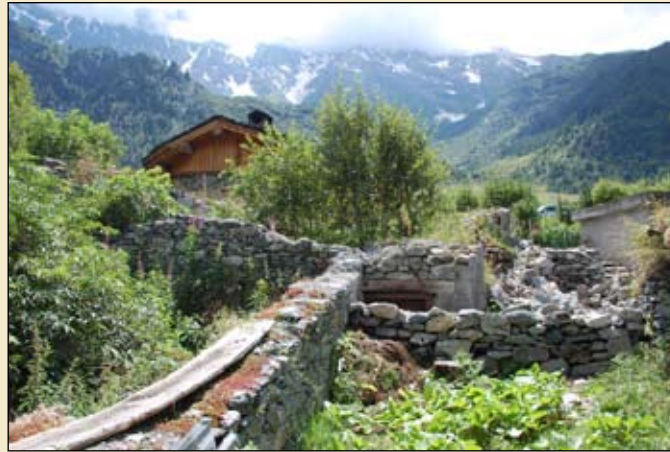
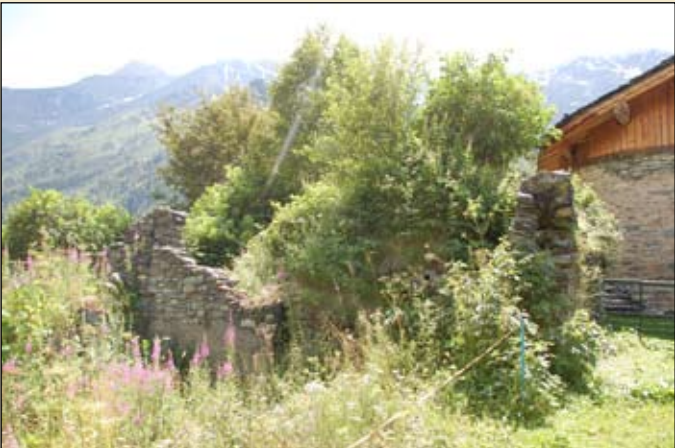
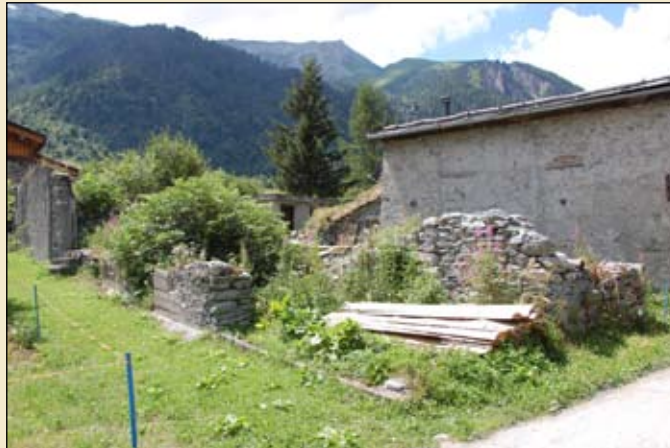
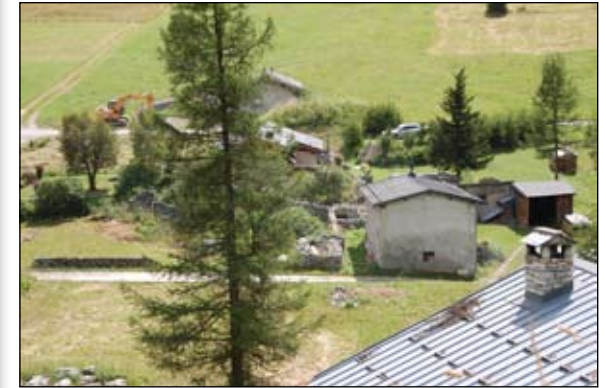
État : Ruines d'un ou plusieurs bâtiments détruits par les avalanches.

Particularités : un caveau à lait a échappé à la destruction et reste en place dans les ruines.

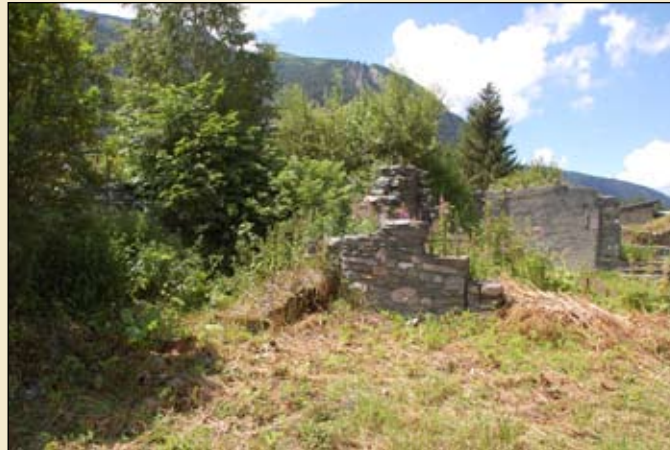
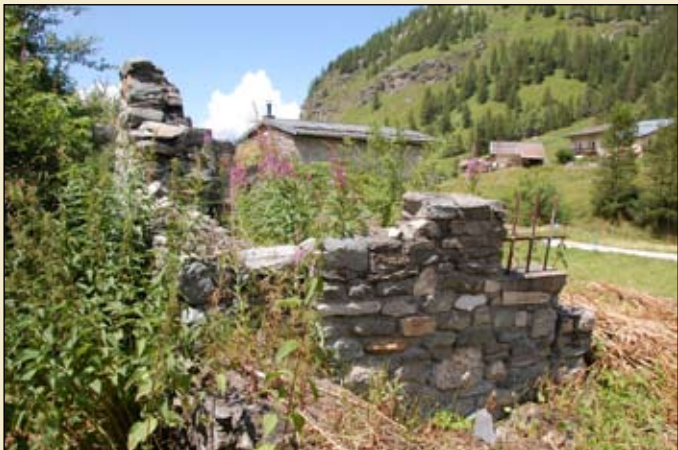
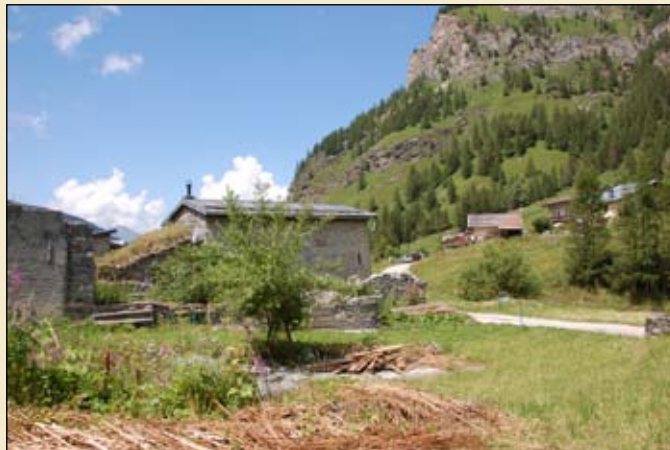
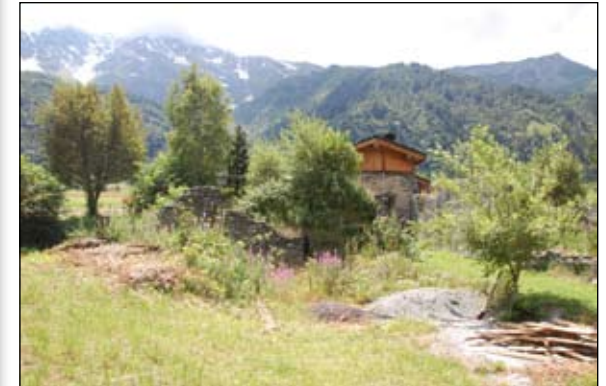
État : Ruines d'un ou plusieurs bâtiments détruits par les avalanches.

Toiture = -

Particularités : L'état des ruines ne permet plus de restituer la volumétrie d'origine.

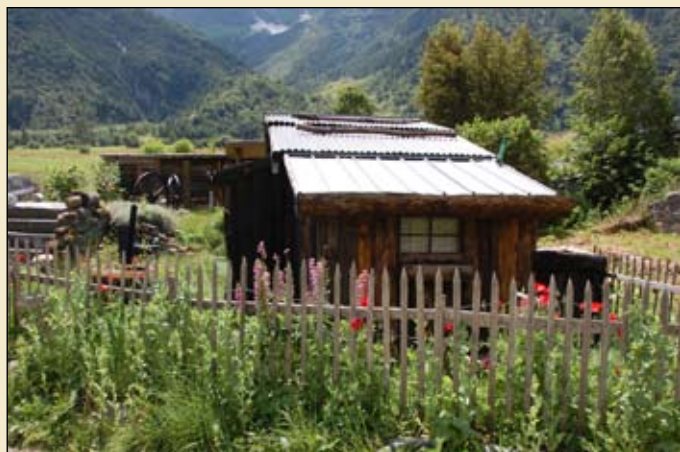
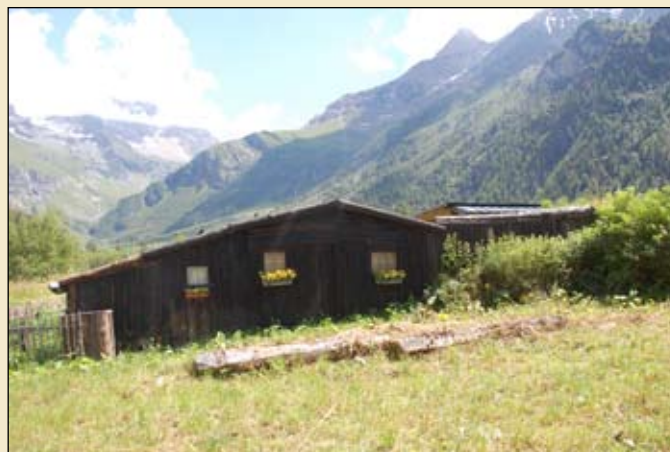
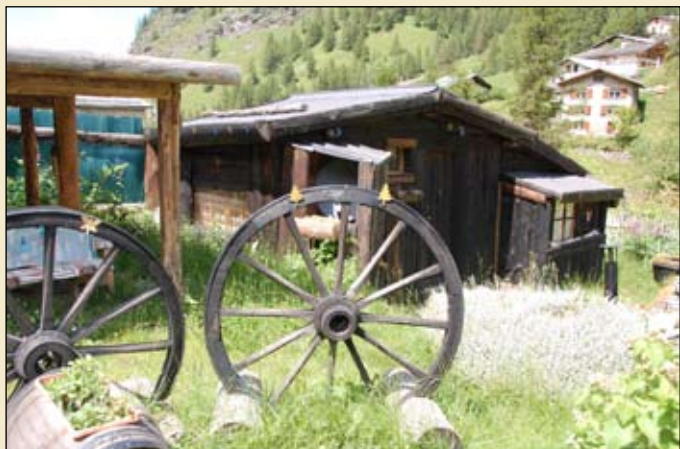
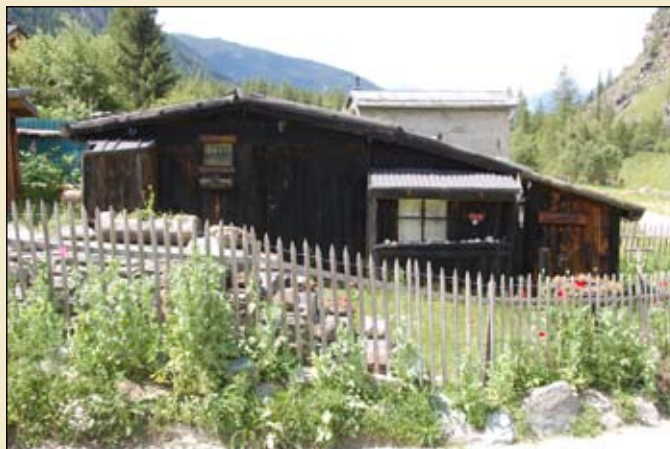
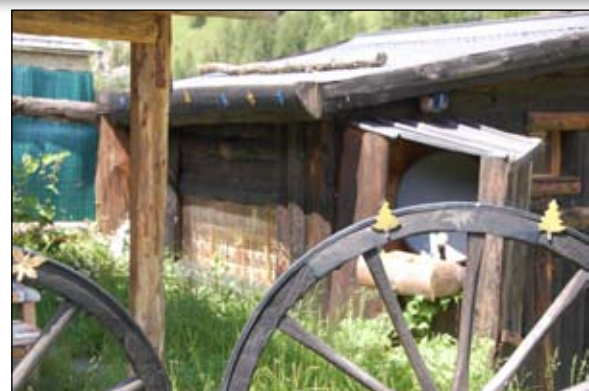
État : cabanon bois.
 Toiture = tôle ondulé et tôle plate
Date prise de vue : 29.07.2016
Destination d'origine : habitation occasionnelle
Utilisation actuelle : habitation occasionnelle
Intérêt patrimonial : non
Particularités : Construction constituant un "point noir paysager et architectural" dans un secteur sensible.

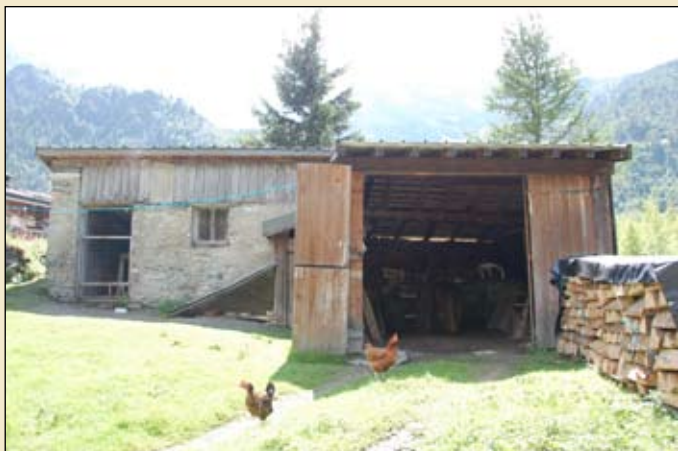
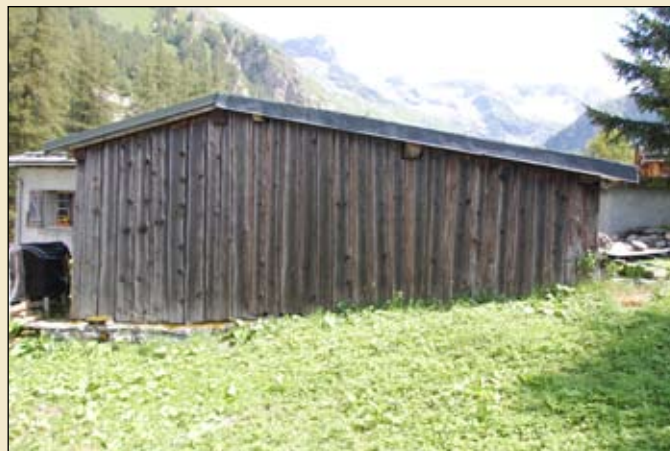
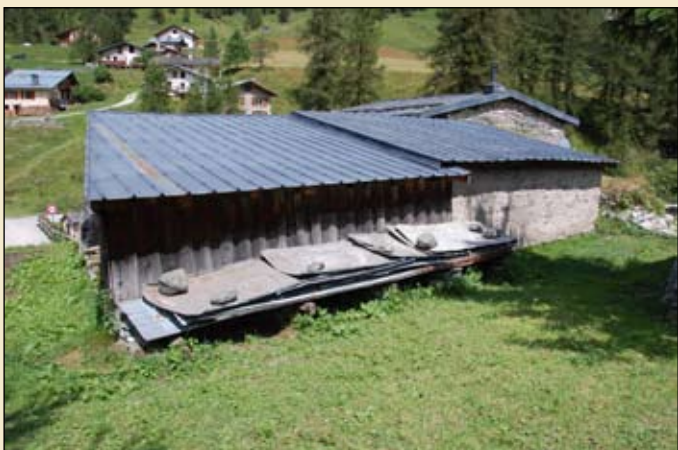
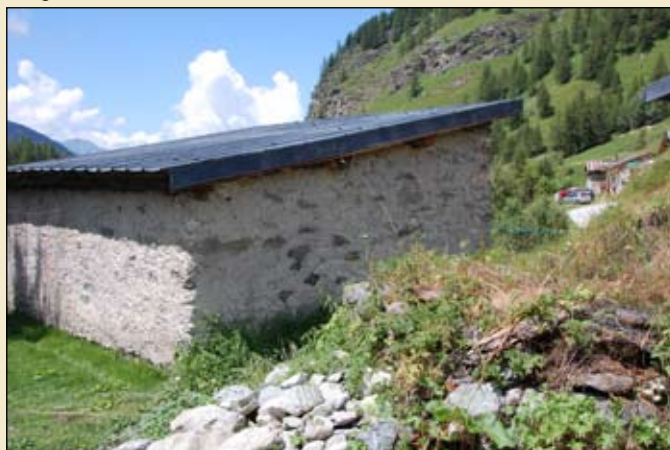
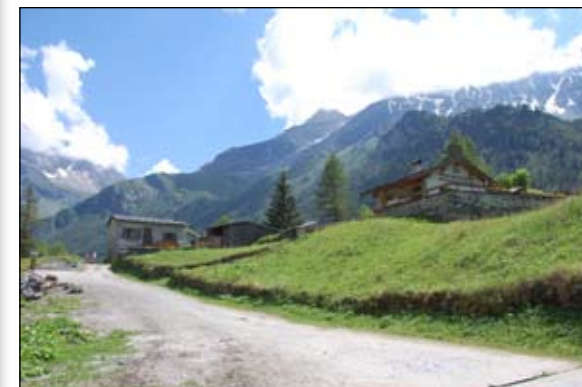
n° d'inventaire : **C- 41**

État : Constructions attenantes dont une est en maçonnerie et l'autre en bois.

Toiture = bac acier

Particularités : Bâtiment ne figurant pas sur le cadastre de 1868.

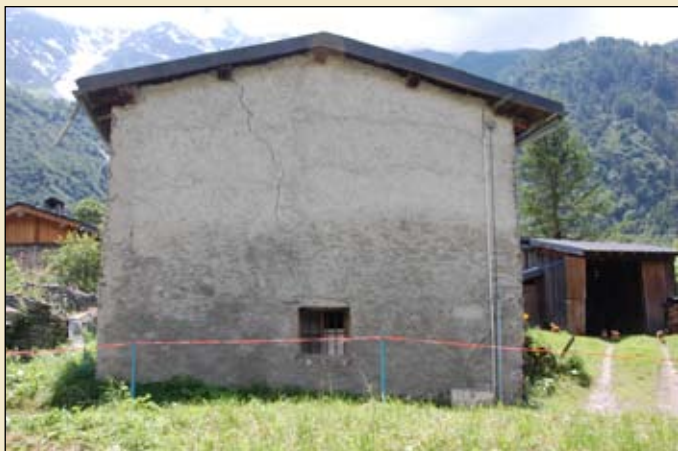
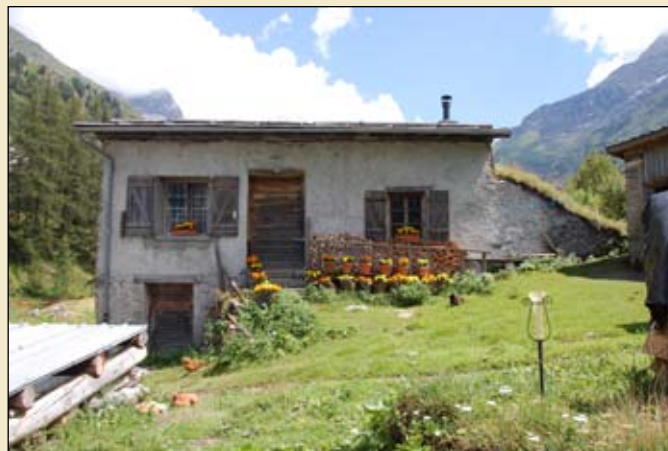
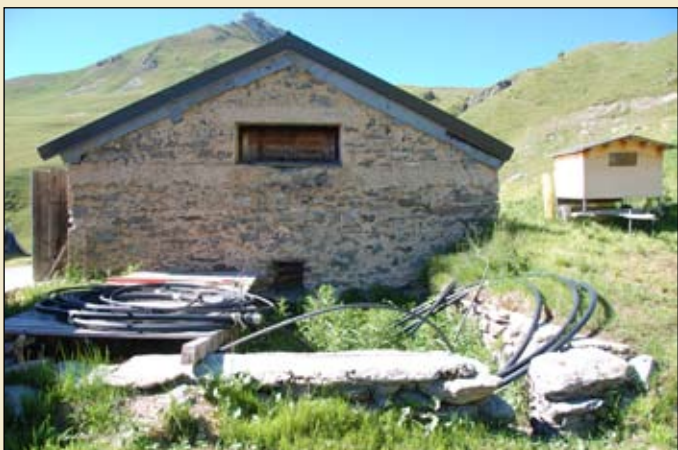
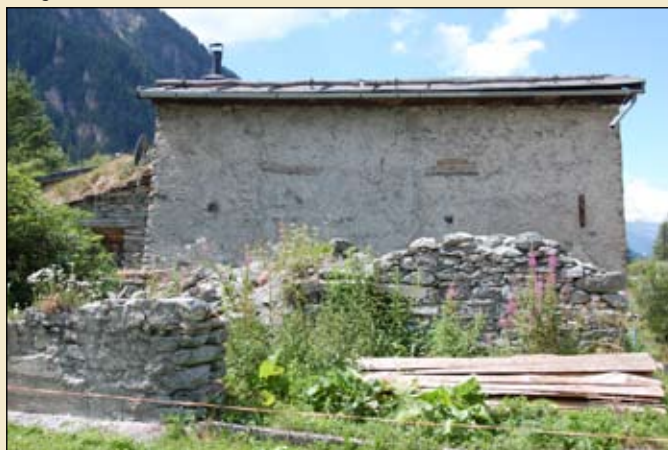
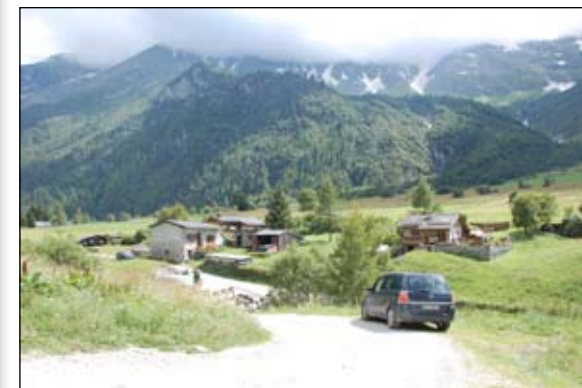
n° d'inventaire : **C- 42**

État : bâtiment conservé pour l'essentiel dans son état d'origine, mise à part la couverture.

Toiture = tôle plate + annexe engazonnée

Particularités : Le dispositif paravalanche en façade Nord était utilisé comme cave(au à lait?).

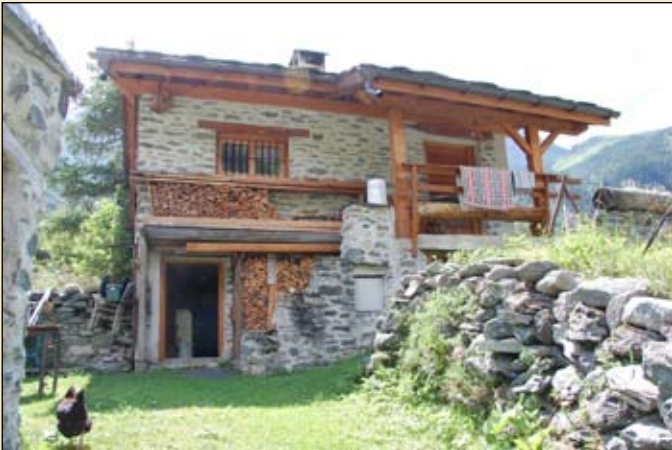
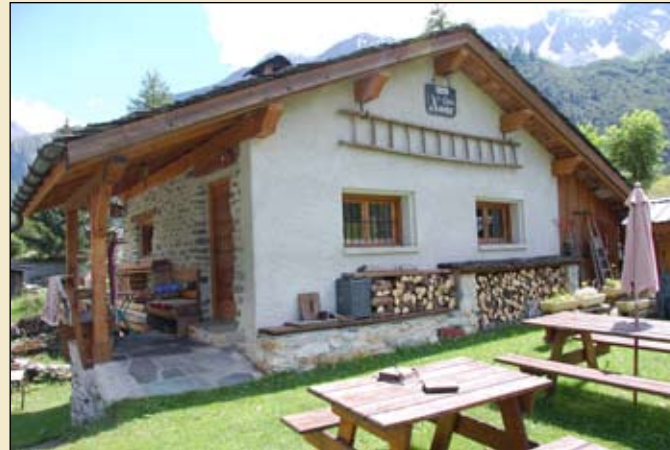
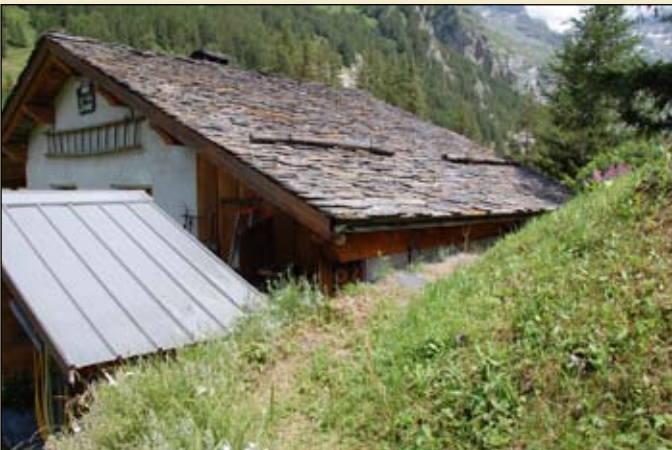
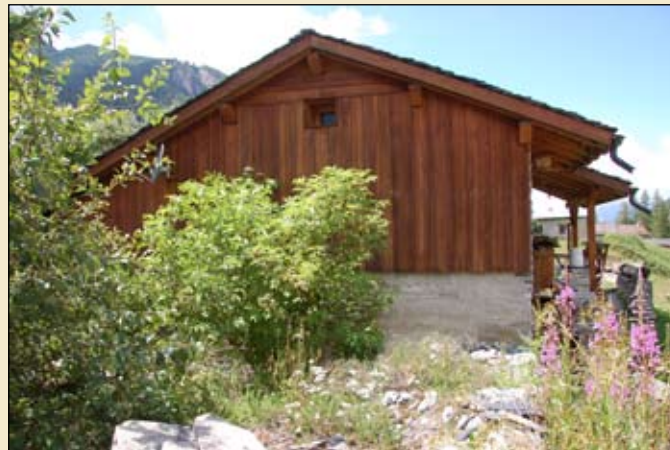
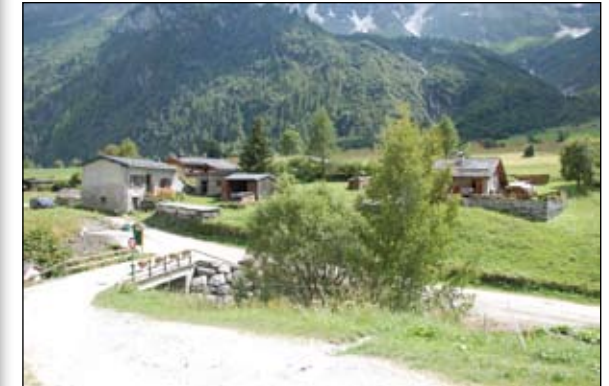
n° d'inventaire : **C- 43**

État : bâtiment ayant été affecté par d'importantes transformations (extension Sud, couverture, etc.).

Toiture = lauze et bac acier

Particularités : Bâtiment figurant sur le cadastre de 1868.

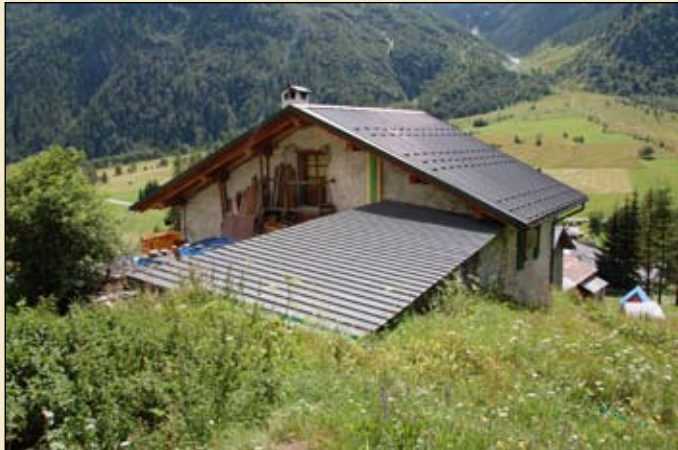
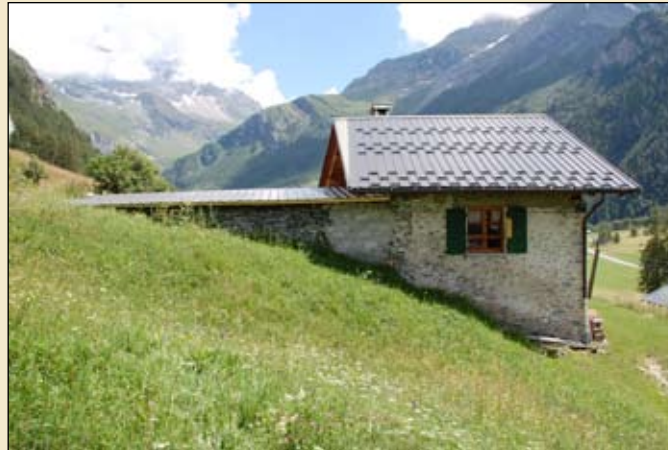
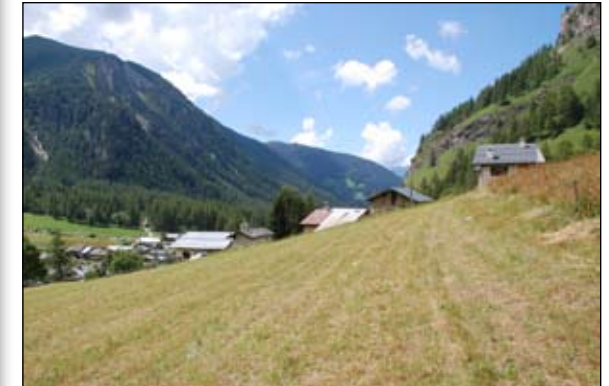
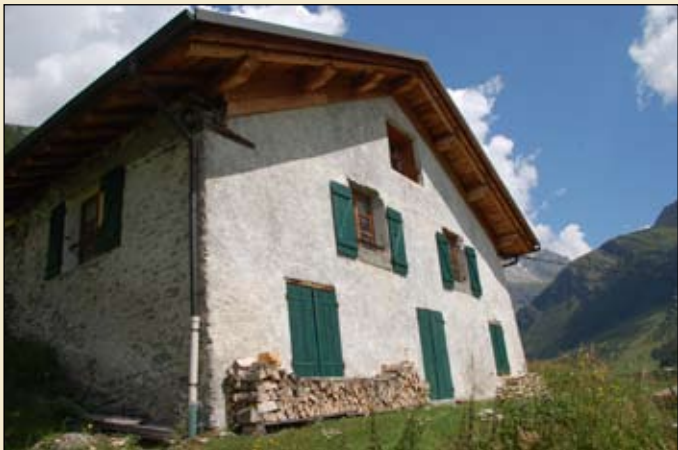
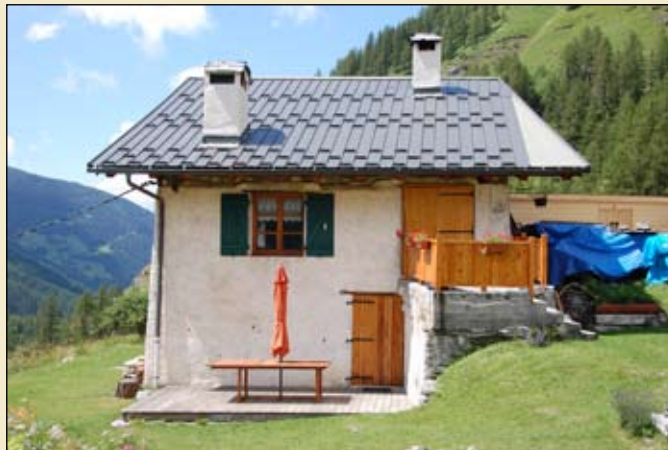
n° d'inventaire : **C- 45**

État : bâtiment ayant été affecté par différentes transformations (destruction partie arrière, couverture, etc.).
Toiture = tôle prélaquée
Date prise de vue : 29.06.2016
Destination d'origine : (?) 5 parcelles bâties mitoyennes
Utilisation actuelle : habitation occasionnelle
Intérêt patrimonial : -
Particularités : Les transformations du bâtiment ont altéré son intérêt patrimonial.

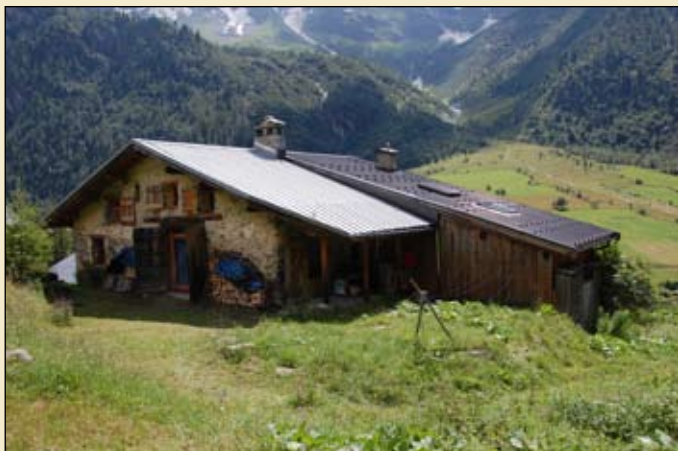
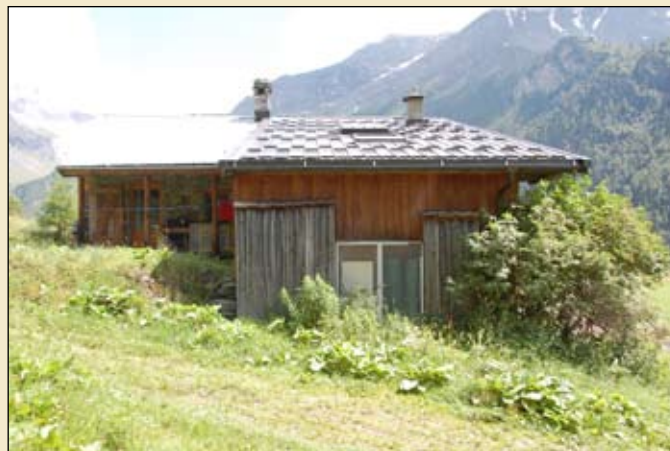
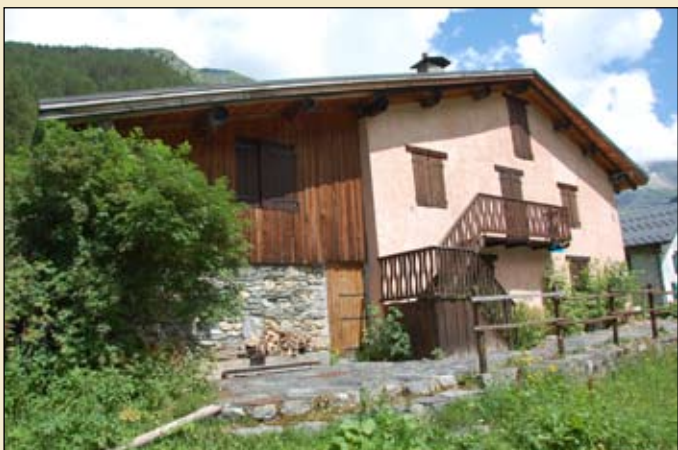
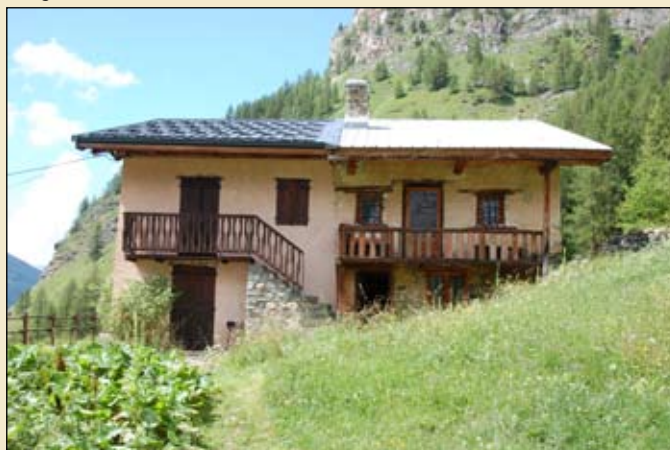
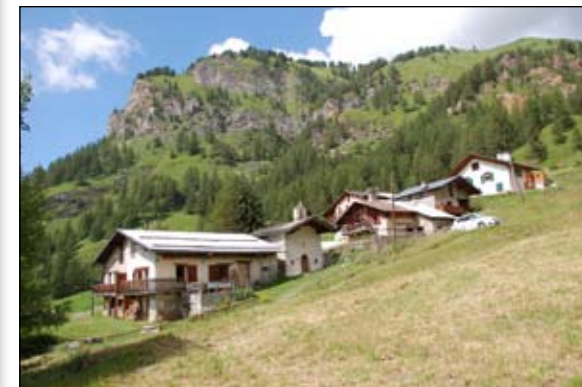
n° d'inventaire : **C- 46**

État : bâtiment ayant été affecté par de différentes transformations (pente de toiture, couverture, etc.)..

Toiture = tôle prélaquée et bac acier

Intérêt patrimonial : non (dans l'état)

Particularités : Le bâtiment figurant au dessus du bâtiment C-45, figurant sur le cadastre de 1868, a disparu.

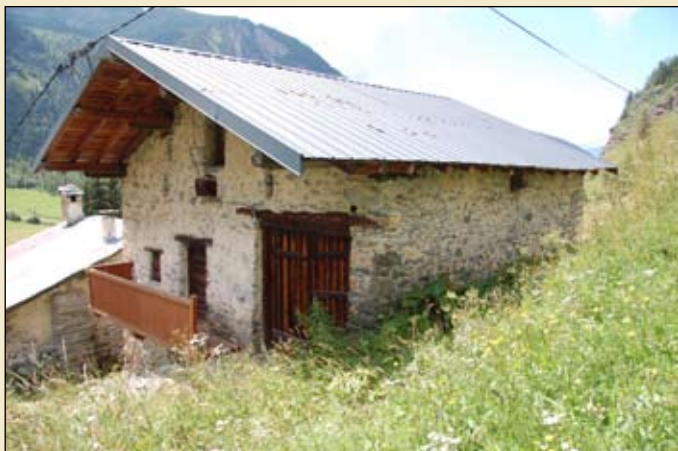
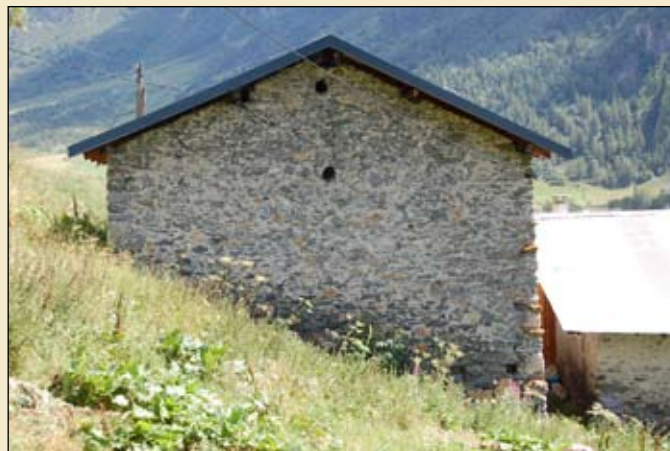
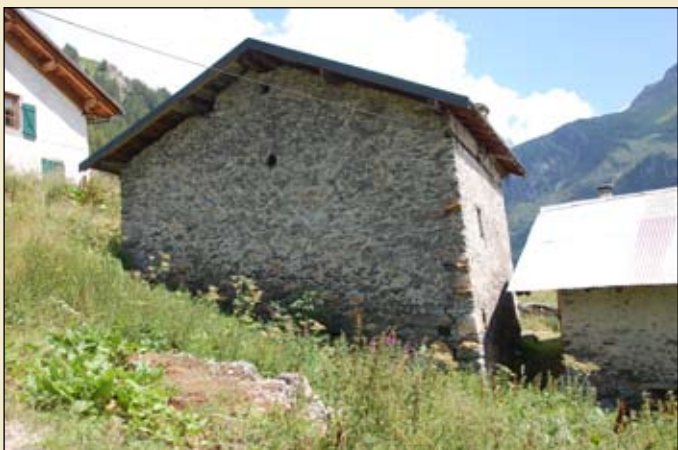
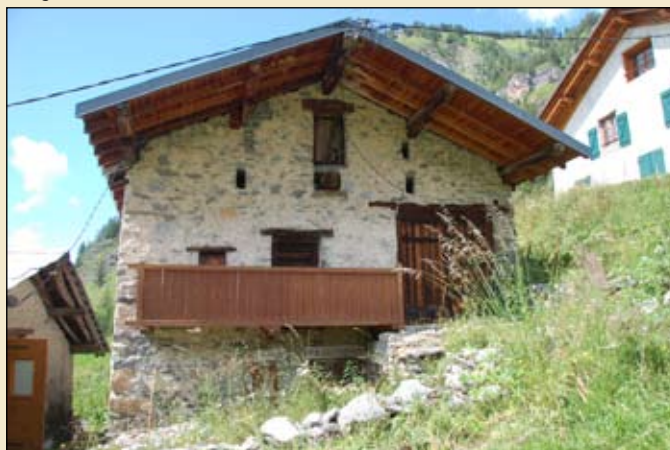
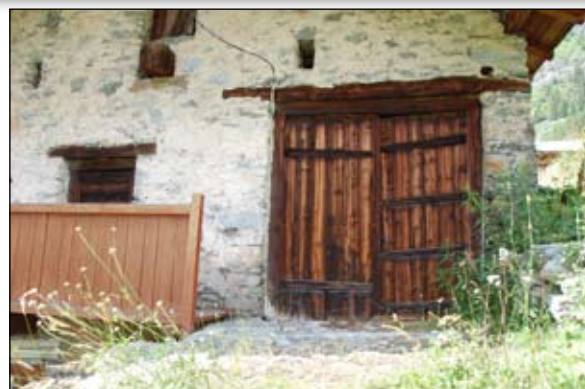
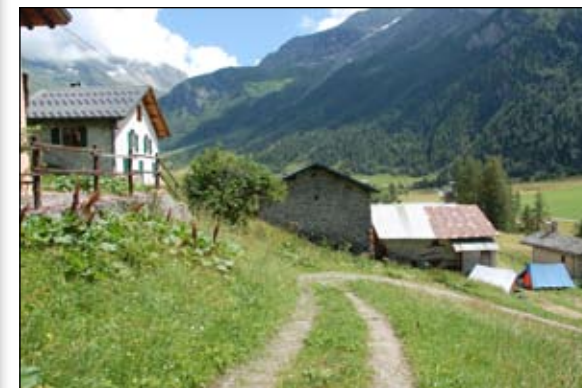
n° d'inventaire : **C- 47**

État : bâtiment conservé pour l'essentiel dans son état d'origine, mise à part la couverture.

Toiture = tôle prélaquée

Intérêt patrimonial : oui +++

Particularités : Bâtiment de grand intérêt architectural et patrimonial, vu son état de conservation. (daté 1804?)

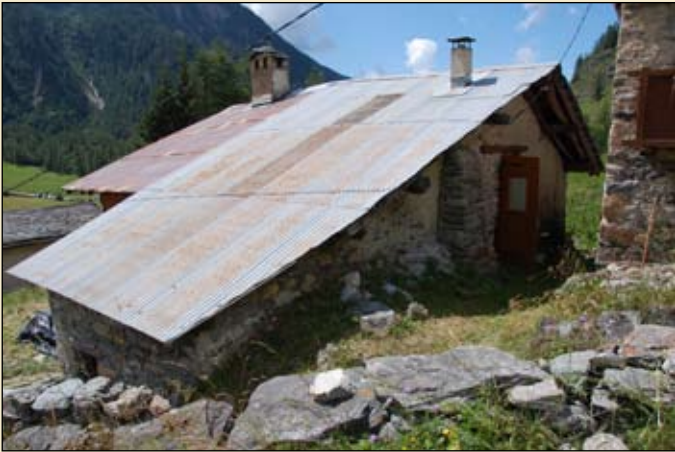
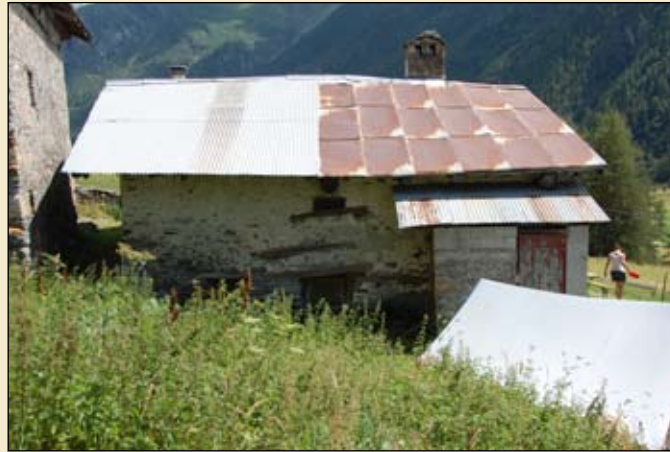
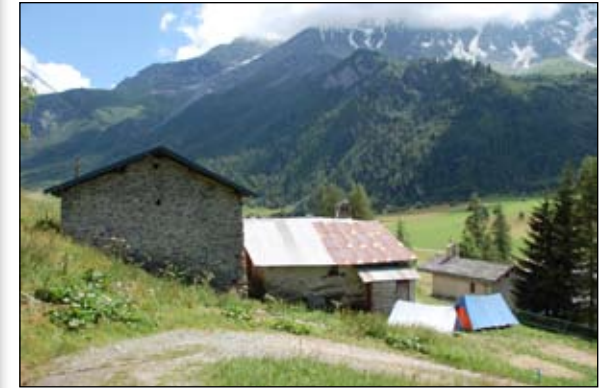
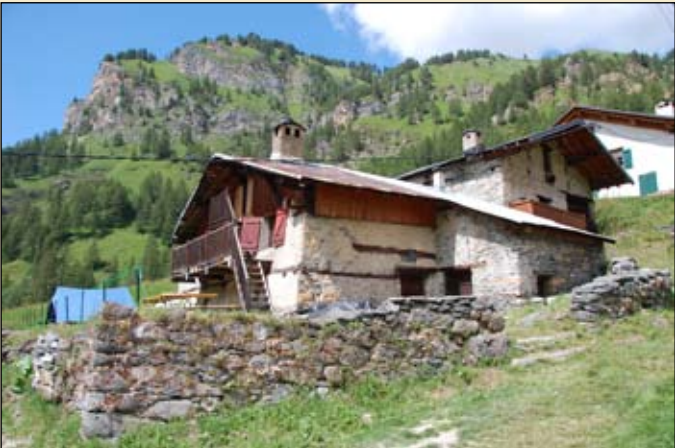
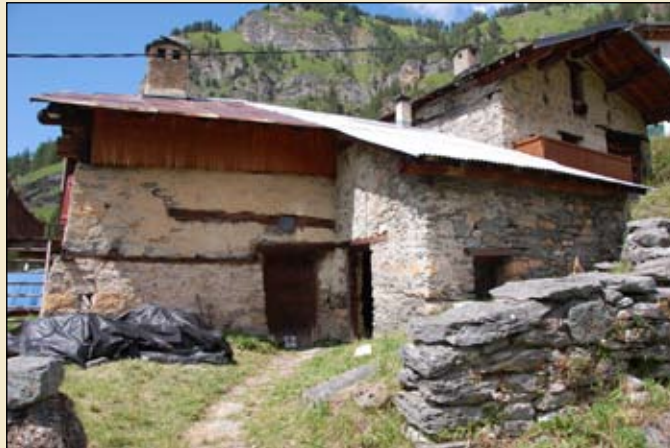
État : bâtiment conservé pour l'essentiel dans son état d'origine, mises à part extension Ouest et couverture.

Toiture = tôle ondulée et tôle plate

Intérêt patrimonial : oui ++

Particularités : Bâtiment ayant conservé son intérêt architectural et patrimonial.
