*Inventaire du bâti d'alpage
Commune de Peisey-Nancroix*

*Olivier Pasquet
Août 2016*

de la limite du coeur du P.N.V. aux Lanches

Secteur C

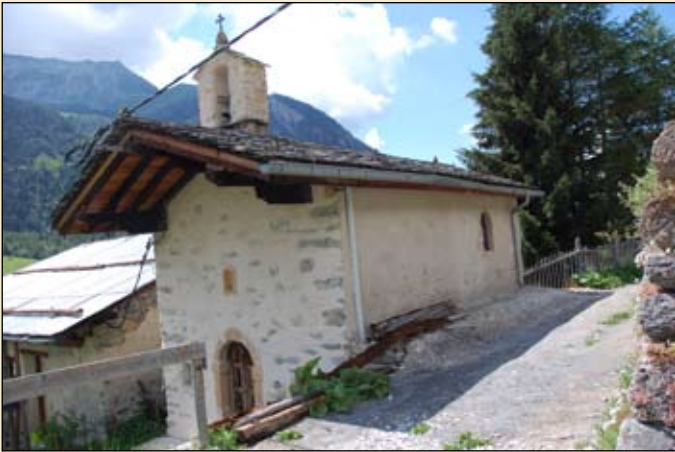
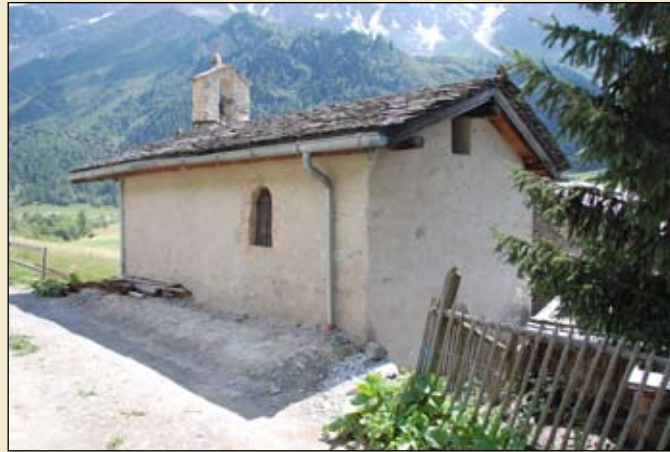
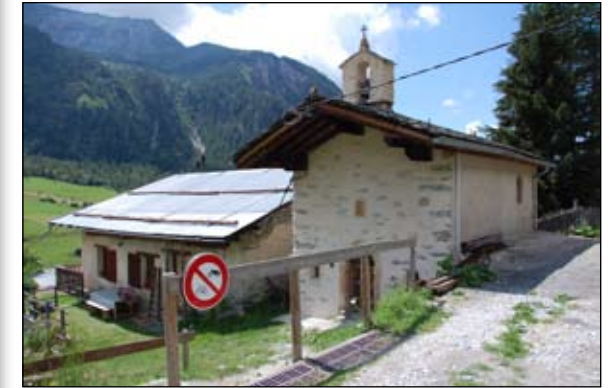
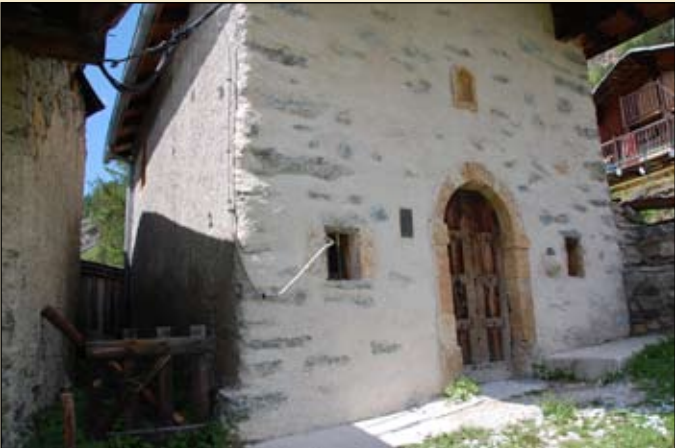
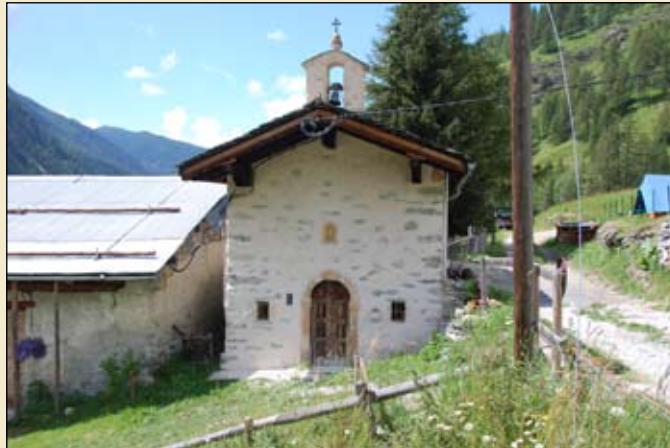
n° d'inventaire : **C- 49**

État : bâtiment restauré et conservé pour l'essentiel dans son état d'origine.

Toiture = lauze

Destination d'origine : chapelle N^{tre} Dame de la Visitation

Particularités : Appelée aussi Notre Dame des Neiges, fondée en 1703.

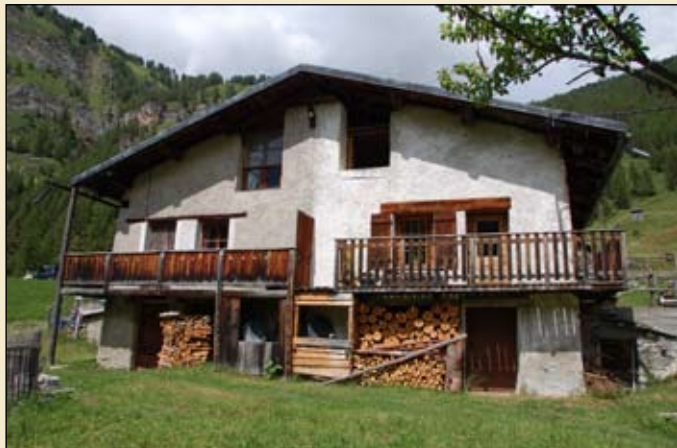
Façade SUD

État : bâtiment conservé pour l'essentiel dans son état d'origine, mis à part couverture et extension Nord.

Toiture = tôle ondulée

Particularités : Belle intégration des coupoles satellites en façade Sud (sous le balcon).

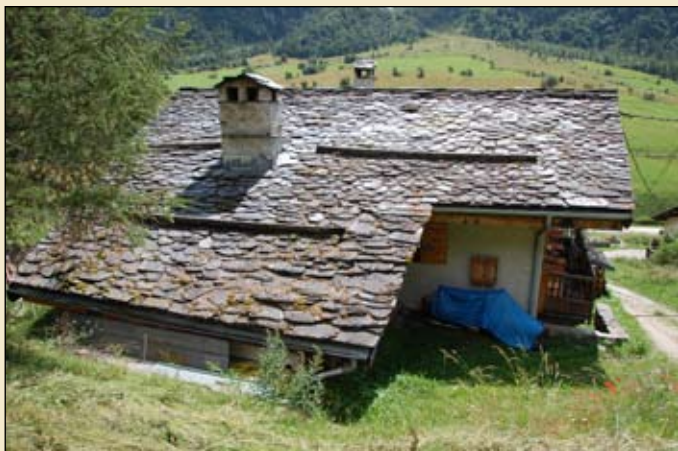
Façade NORD

État : bâtiment ayant été affecté par d'importantes transformations (enduits, ouvertures, etc)..

Particularités : Bâtiment en mitoyenneté dont la réhabilitation a affecté l'intérêt patrimonial et architectural.

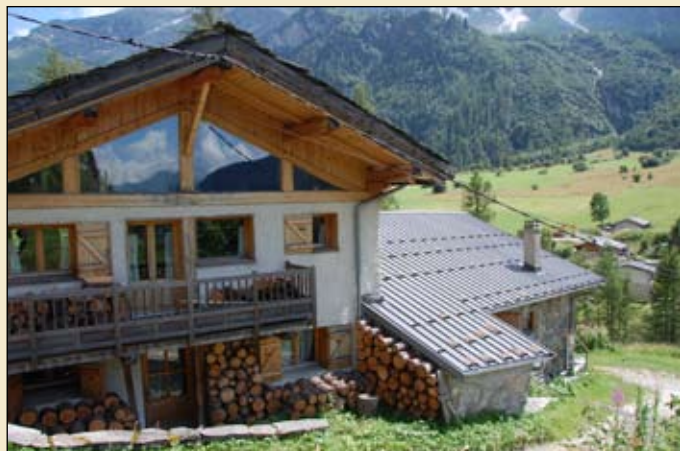
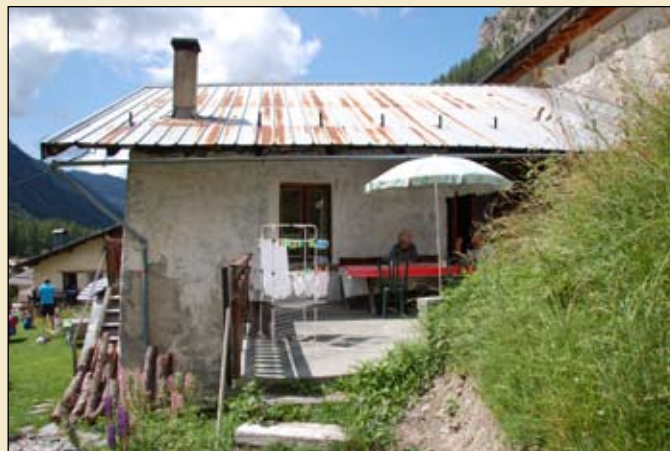
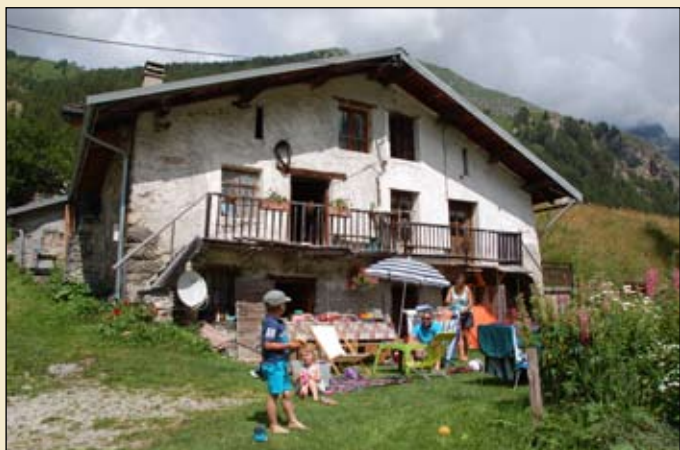
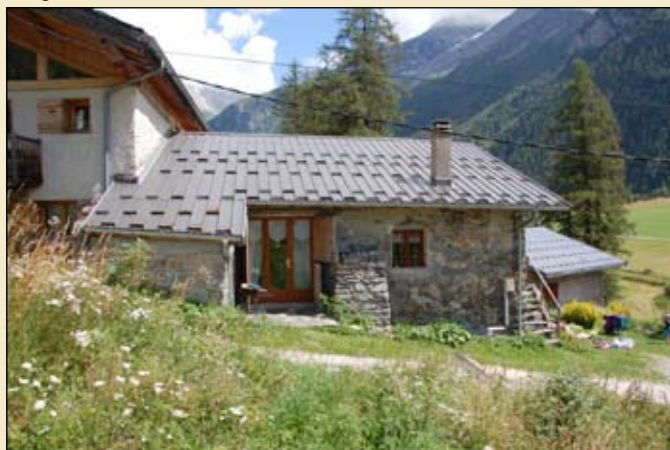
État : bâtiment conservé pour l'essentiel dans son état d'origine, mises à part ouvertures et couverture.
 Toiture = tôle prélaquée et bac acier
Date prise de vue : 29.07.2016
Destination d'origine : bétail + grange + habitation
Utilisation actuelle : habitation
Intérêt patrimonial : oui +
Particularités : Sur le cadastre de 1868, figure un ensemble de 3 parcelles bâties (= C-51 + C-52).

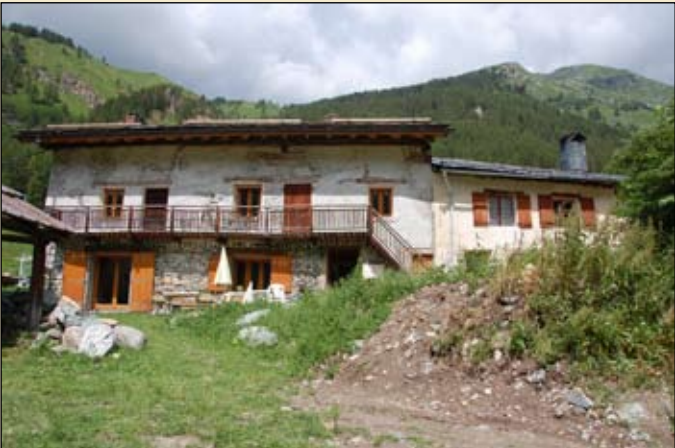
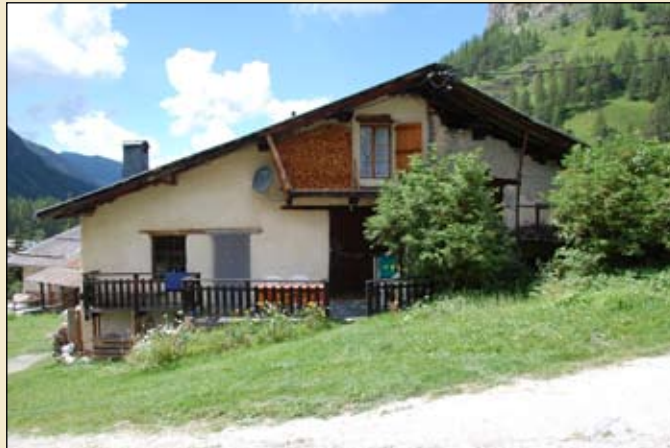
État : bâtiment conservé pour l'essentiel dans son état d'origine, mises à part couverture et ouvertures.

Toiture = lauze et tôle ondulée

Particularités : Entrées grange et écurie sur l'arrière de la façade Est conservées dans leur état d'origine.

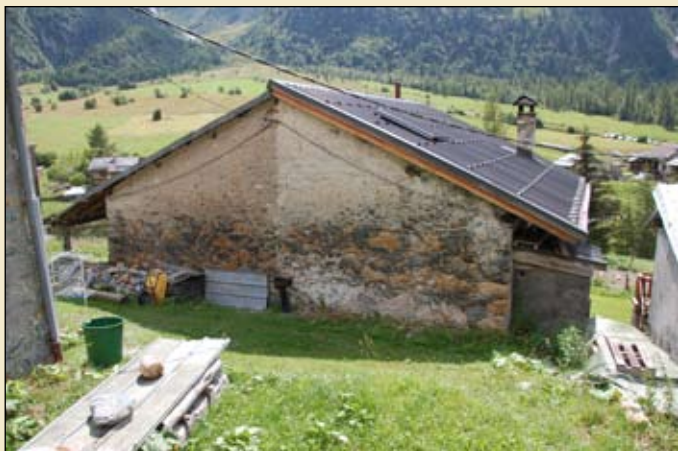
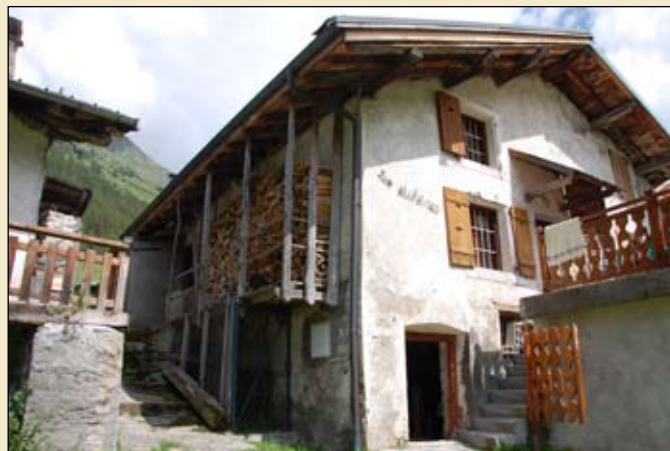
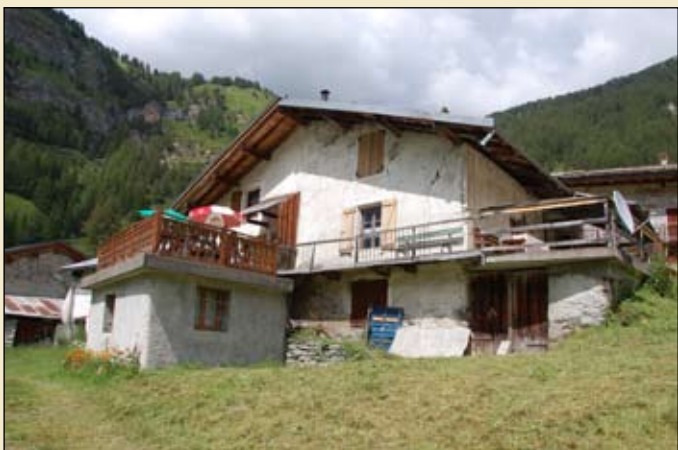
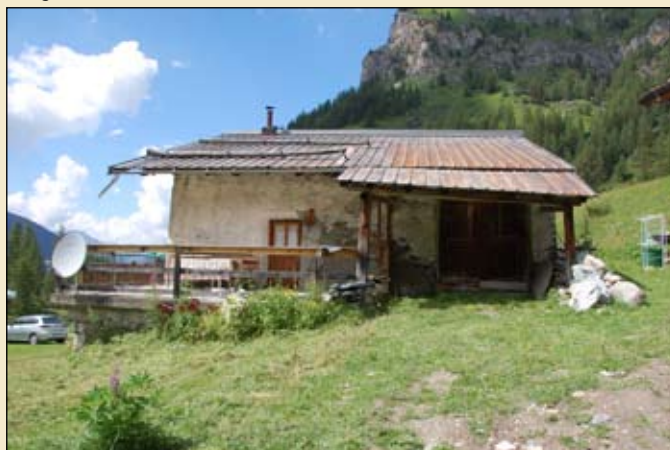
État : bâtiment ayant été affecté par de différentes transformations (extensions, terrasse, couverture, etc.).
Toiture = tôle prélaquée et bac acier
Date prise de vue : 29.07.2016
Destination d'origine : (?) 3 parcelles bâties en 1868
Utilisation actuelle : habitation occasionnelle
Intérêt patrimonial : oui +
Particularités : La partie "centrale" du bâtiment a été conservée dans son état d'origine.

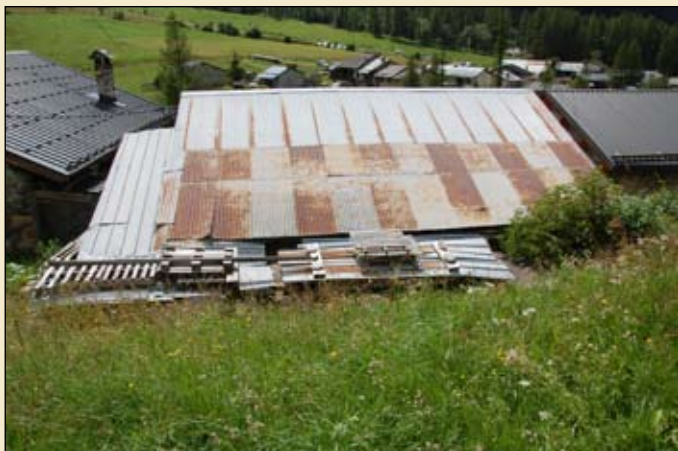
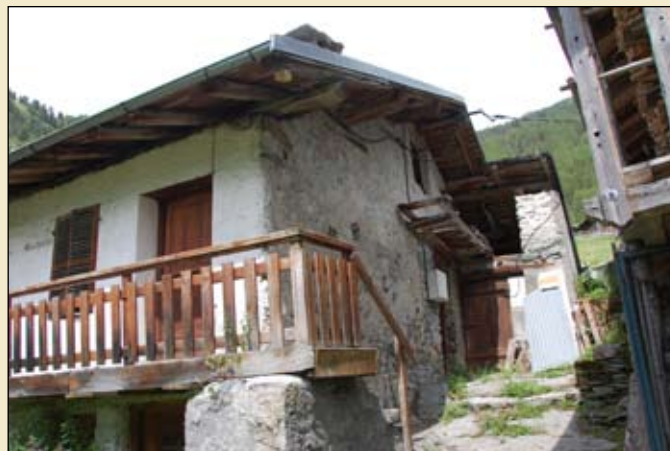
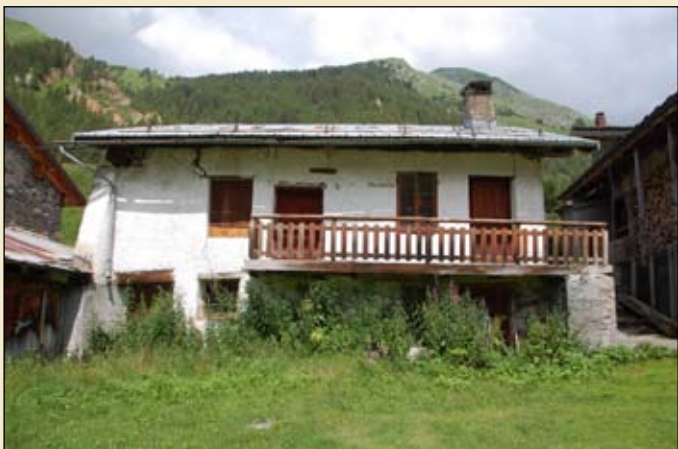
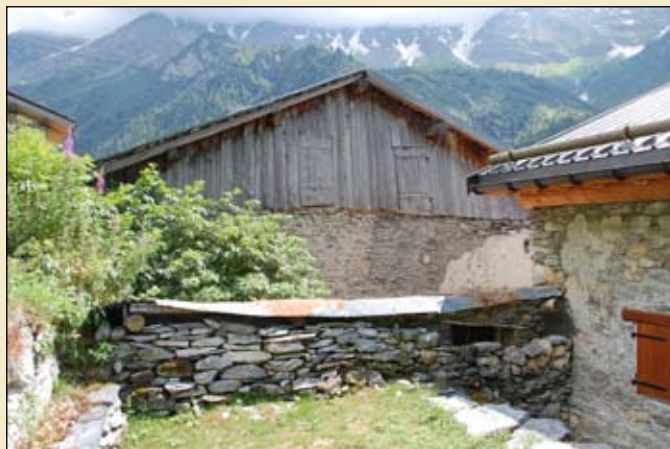
État : bâtiment conservé pour l'essentiel dans son état d'origine, mis à part couverture et garde corps balcon.

Toiture = tôle ondulée et prélaquée, bac acier

Particularités : Sur le cadastre de 1868 le bâtiment était accolé au bâtiment voisin (= C-56).

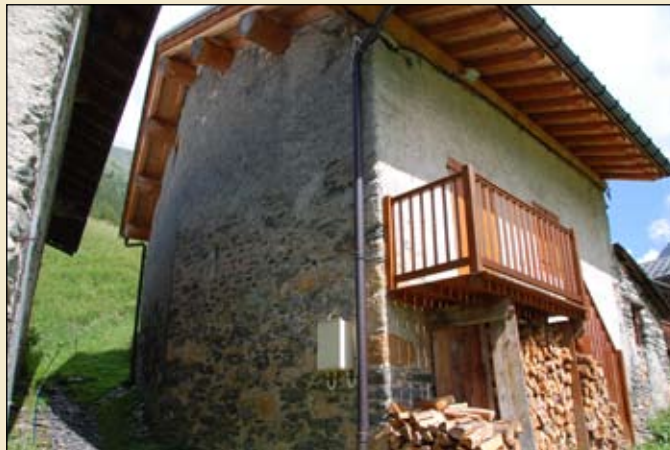
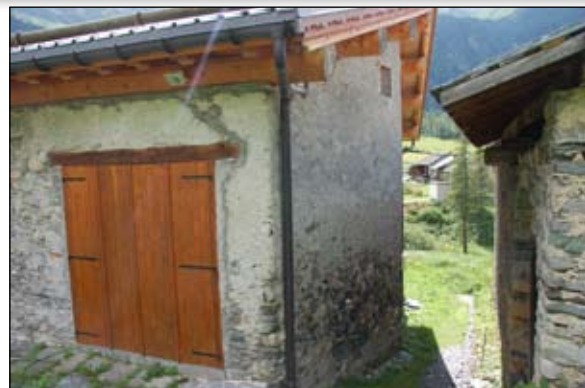
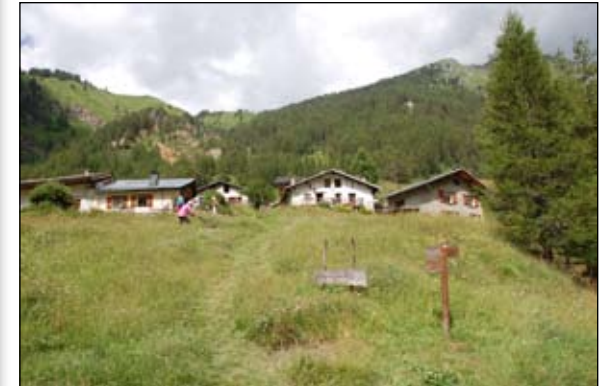
État : bâtiment conservé pour l'essentiel dans son état d'origine, mises à part couverture et ouvertures.

Toiture = tôle ondulée et bac acier

Particularités : Sur le cadastre de 1868 le bâtiment était accolé au bâtiment voisin (= C-55).

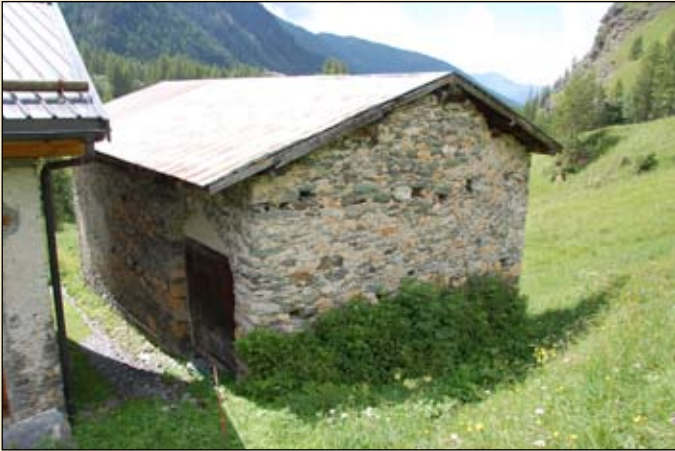
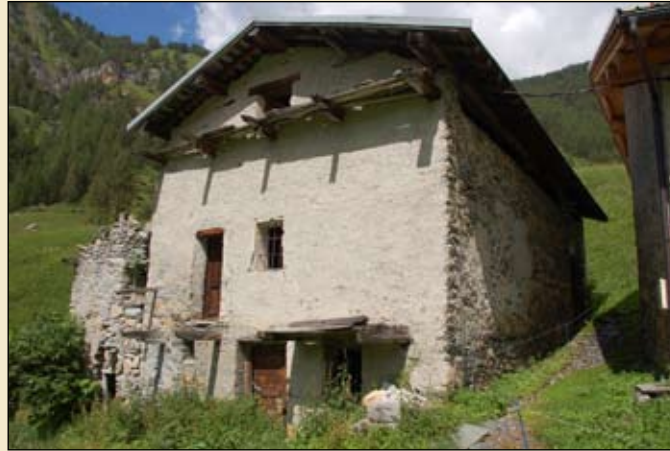
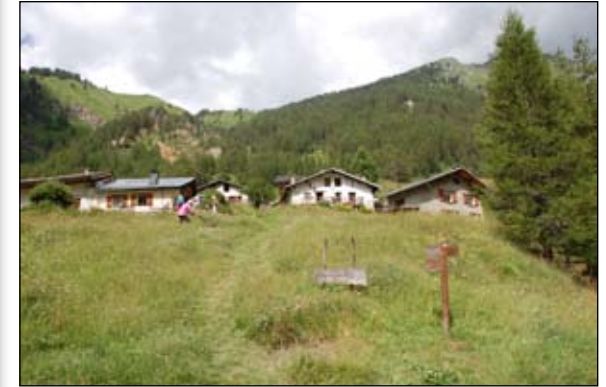
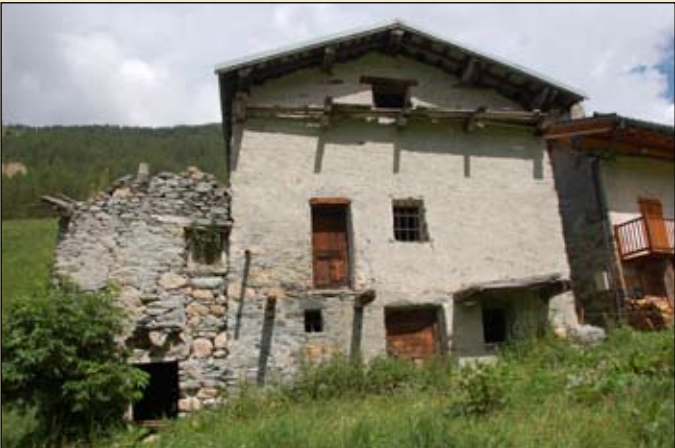
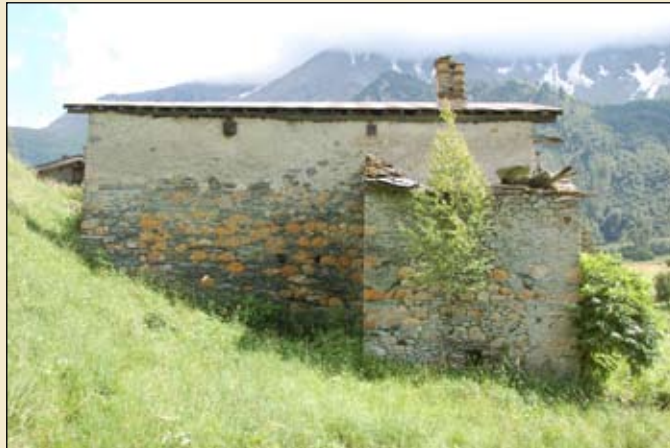
n° d'inventaire : **C- 57**

État : bâtiment conservé dans son état d'origine, mises à part couverture et l'extension Ouest en ruine.

Toiture = bac acier

Particularités : Beau témoignage de l'expression architecturale locale.

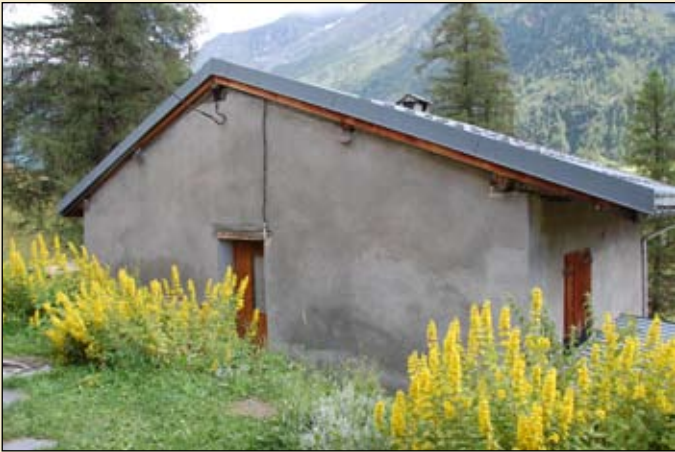
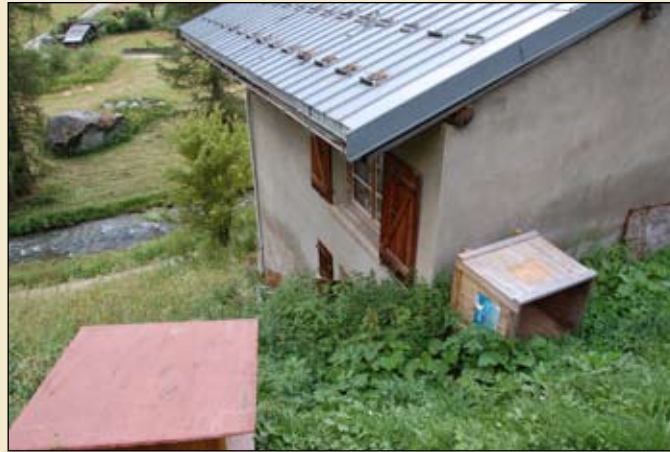
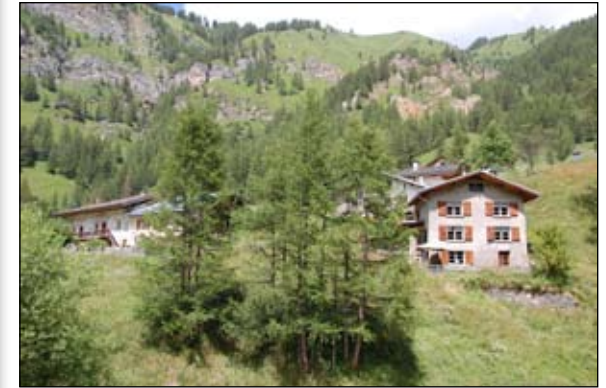
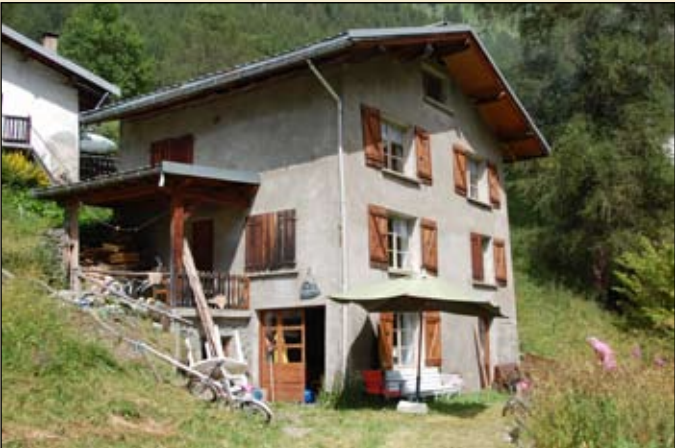
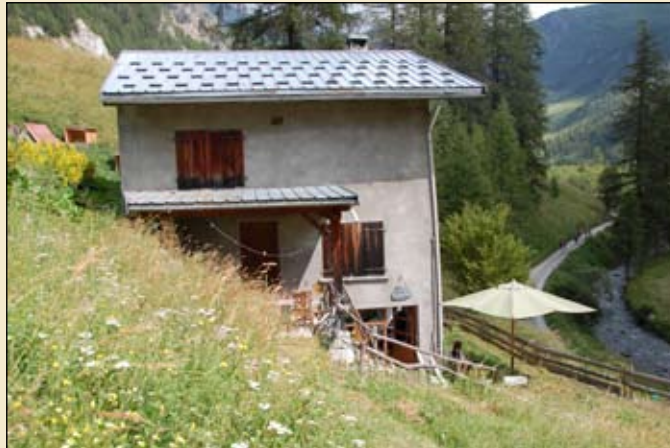
n° d'inventaire : **C- 58**

État : construction "récente". (pas sur cadastre 1868)
Toiture = bac acier
Date prise de vue : 29.07.2016
Destination d'origine : habitation
Utilisation actuelle : habitation occasionnelle
Intérêt patrimonial : non
Particularités : Bâtiment construit sans aucune référence à l'architecture locale traditionnelle et de mauvaise intégration paysagère dans un secteur sensible.

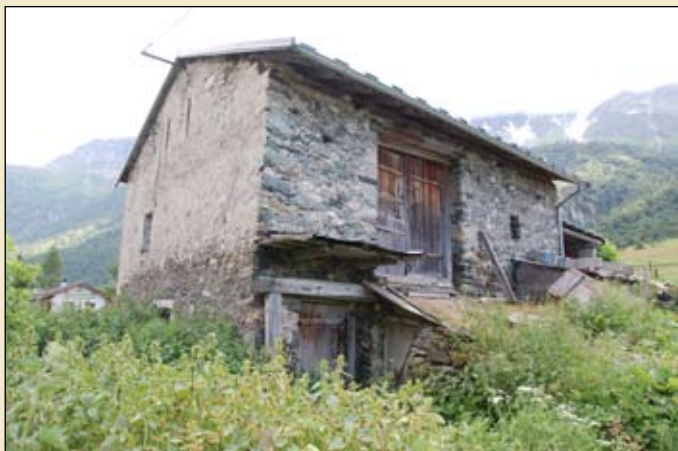
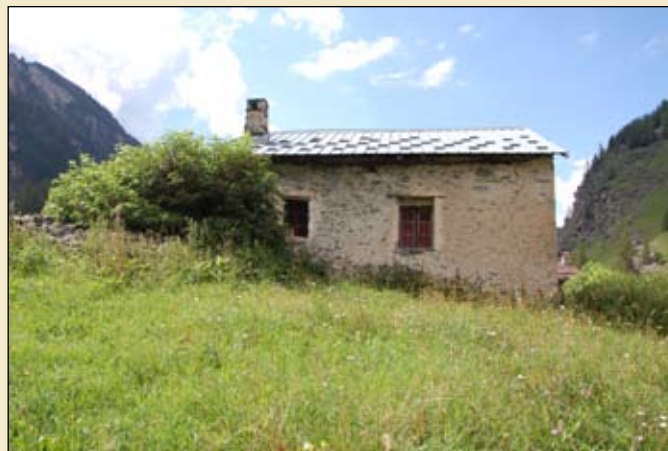
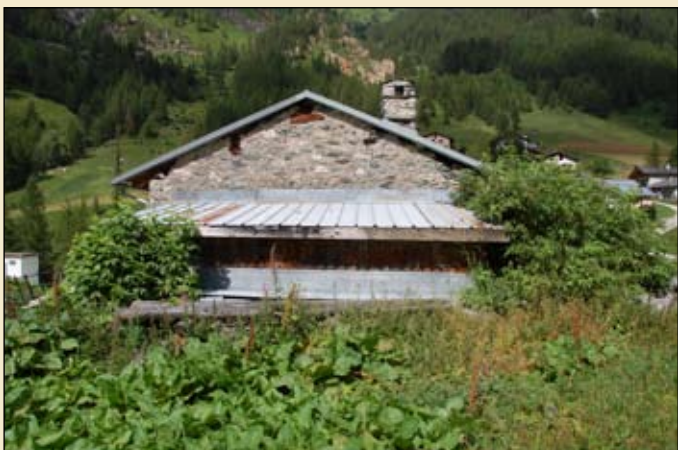
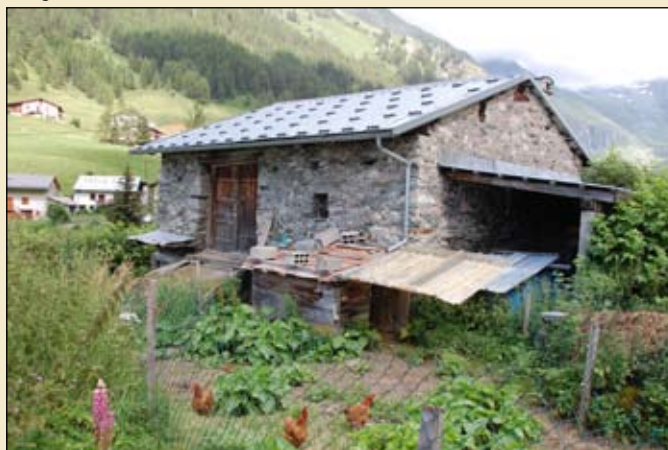
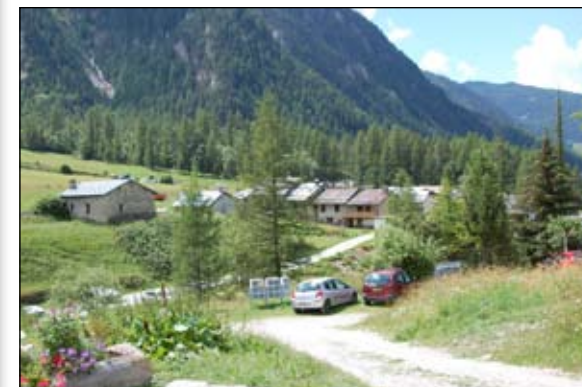
n° d'inventaire : **C- 59**

État : bâtiment conservé pour l'essentiel dans son état d'origine, mises à part couverture et extensions.

Toiture = bac acier

Particularités : Bâtiment "rescapé" de la destruction qui a frappé les bâtiments voisins (à l'Ouest et au Nord).

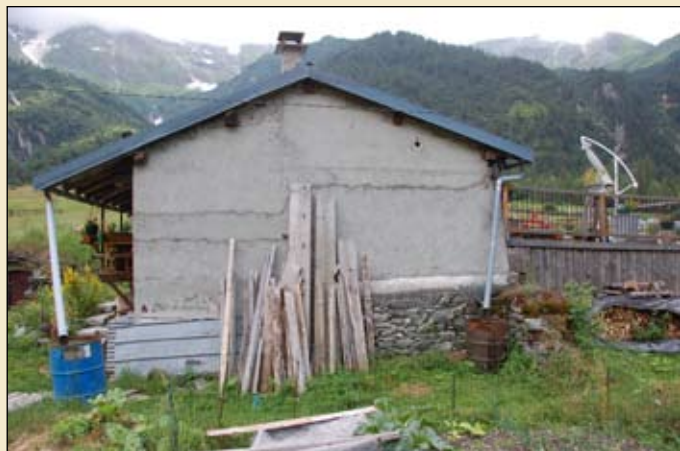
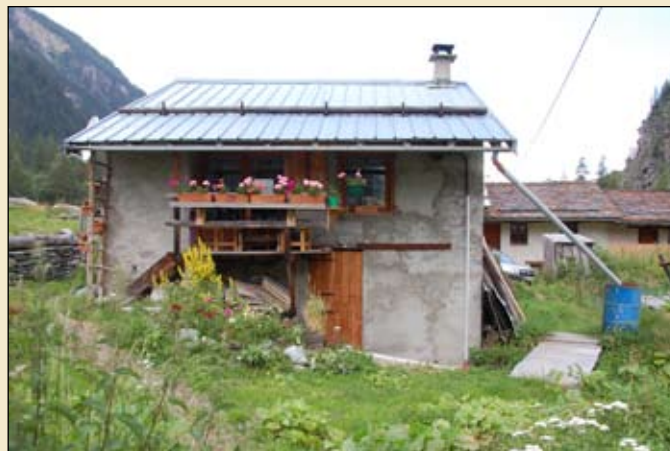
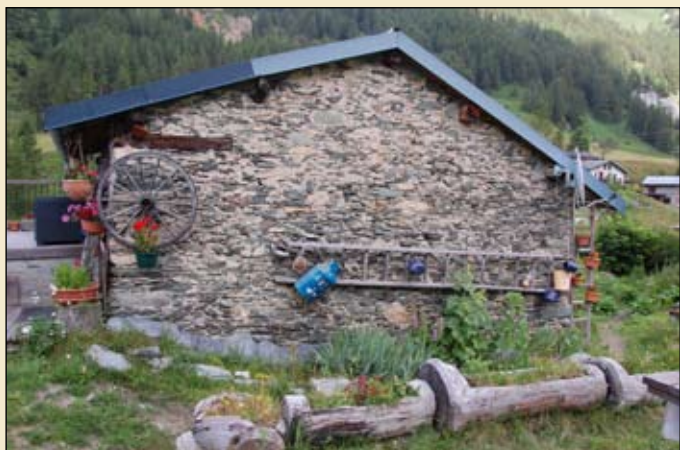
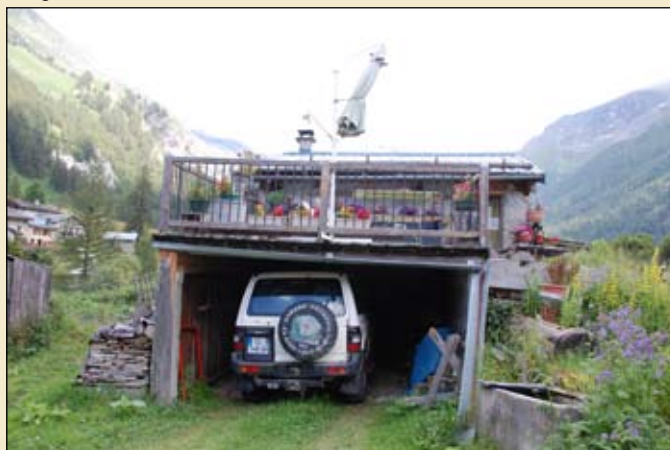
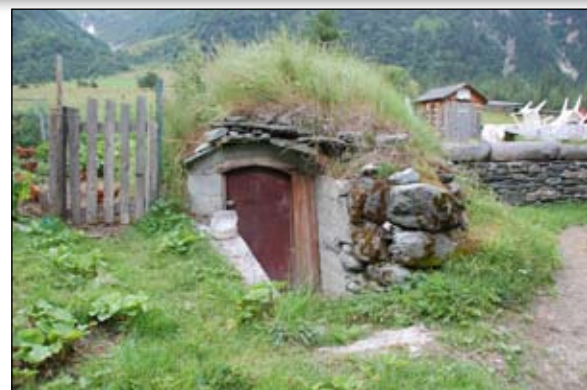
État : bâtiment ayant été affecté par de différentes transformations (terrace, couverture, enduit, etc.).
Toiture = tôle prélaquée et bac acier
Date prise de vue : 29.07.2016
Destination d'origine : (?) 4 parcelles bâties en 1868
Utilisation actuelle : habitation occasionnelle + garage
Intérêt patrimonial : -
Particularités : un caveau à lait enterré et contiguë a échappé à la destruction.

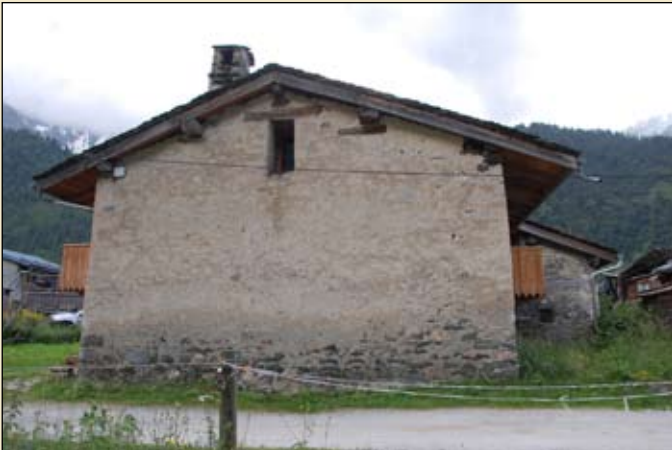
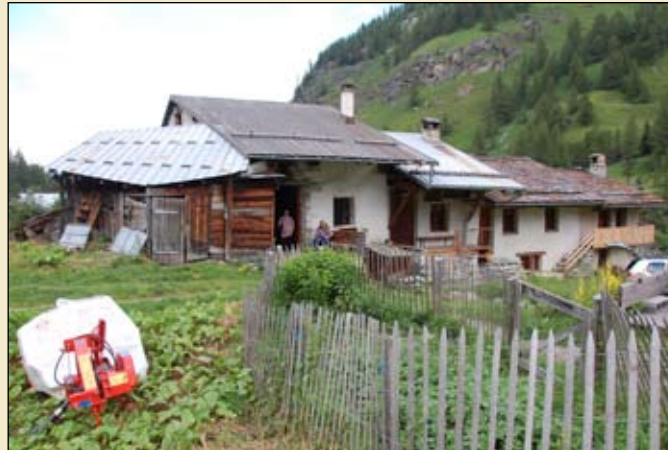
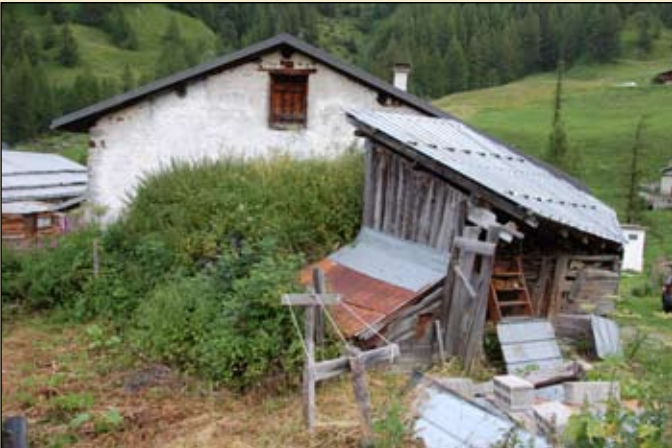
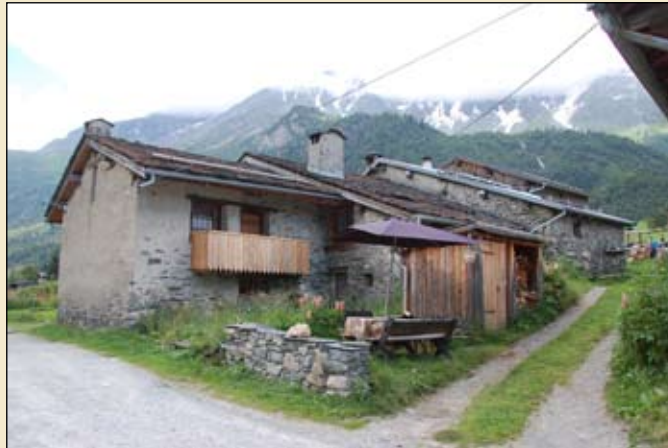
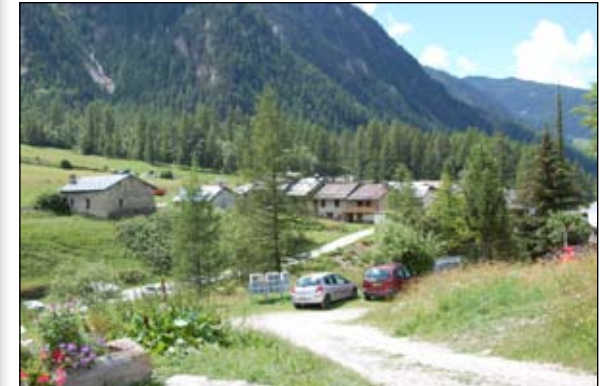
n° d'inventaire : **C- 61**

État : bâtiments conservés pour l'essentiel dans leur état d'origine, mises à part couverture et extensions.

Toiture = bac acier, tôle ondulée et lauze

Particularités : La complexité foncière a donné à cet ensemble un aspect hétéroclite.

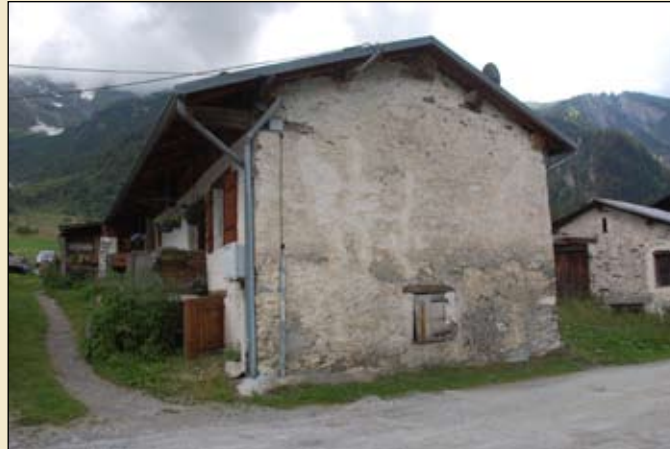
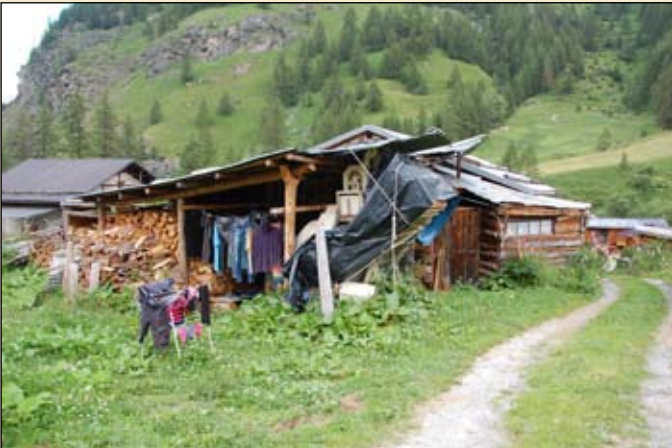
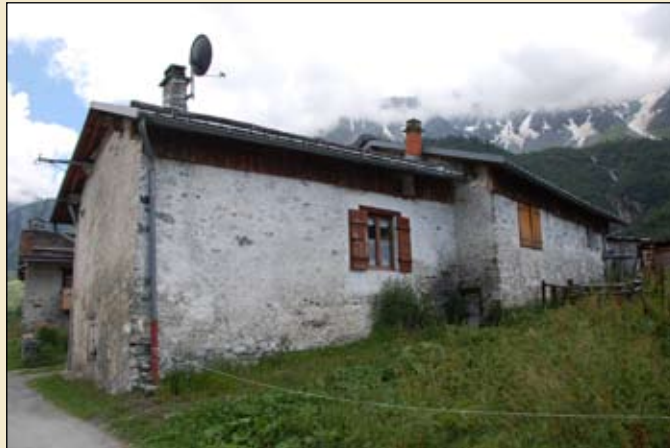
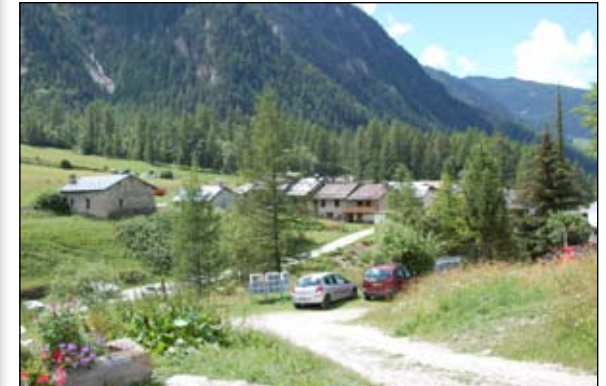
État : bâtiments conservés pour l'essentiel dans leur état d'origine, mises à part couverture et extensions.

Toiture = bac acier

Particularités : Un dispositif paravalanche engazonné , implanté à l'amont, protège cet ensemble bâti.

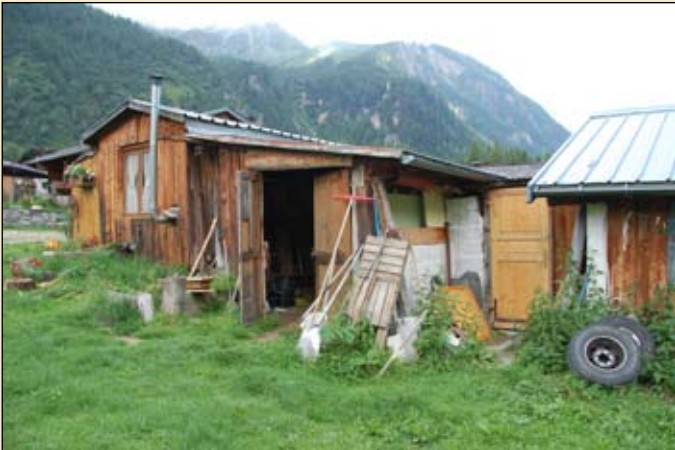
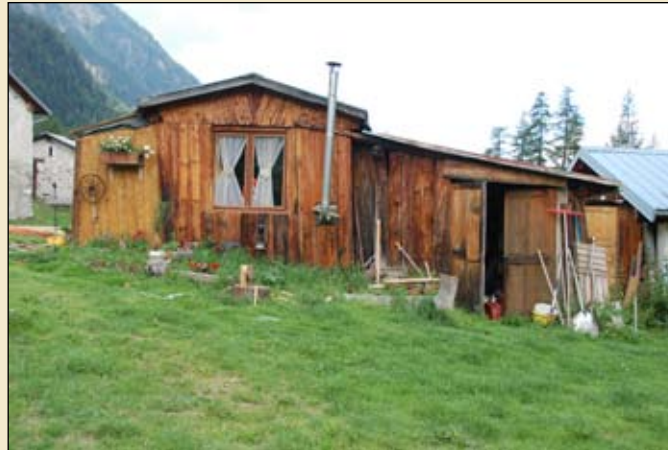
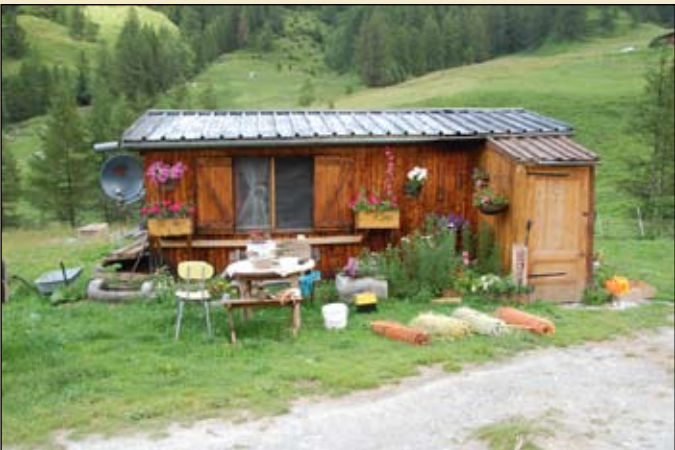
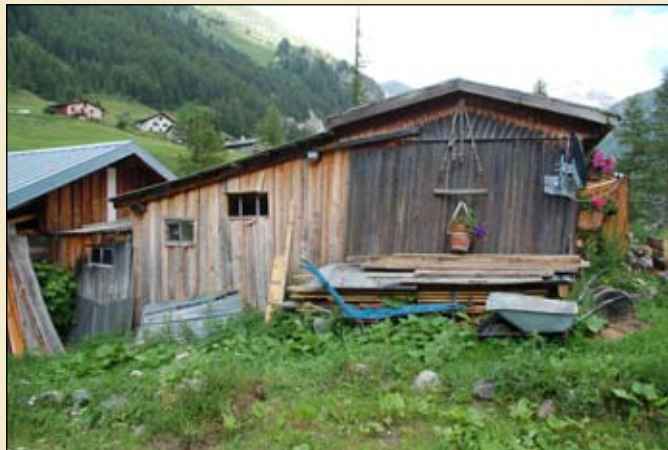
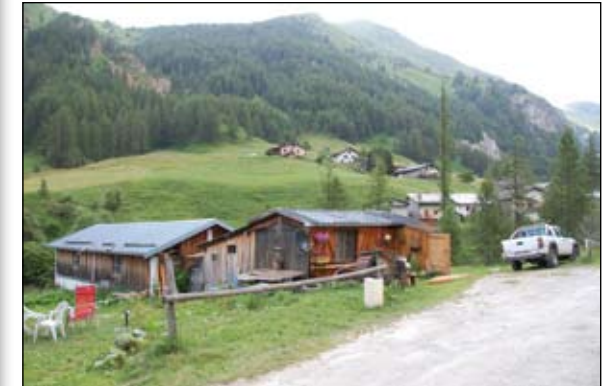
n° d'inventaire : **C- 63**

État : petit braquement en bois avec différentes extensions

Toiture = bac acier

Particularités : Malgré son "excentricité" ce bâtiment constitue un "point noir paysager et architectural".

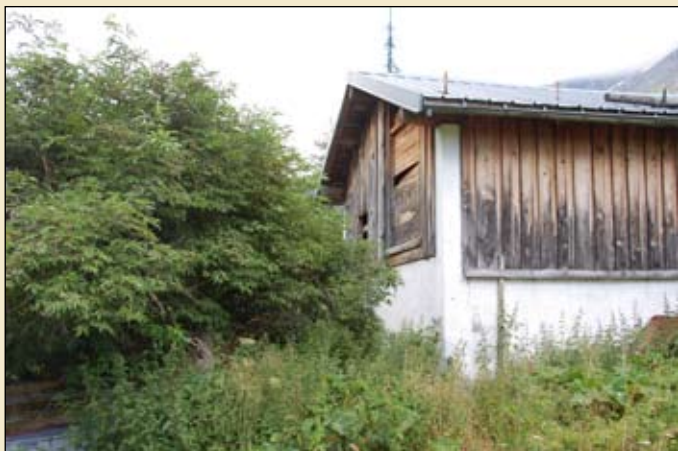
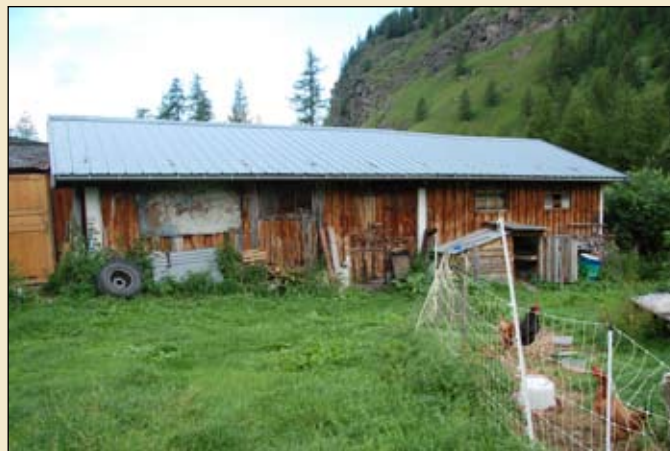
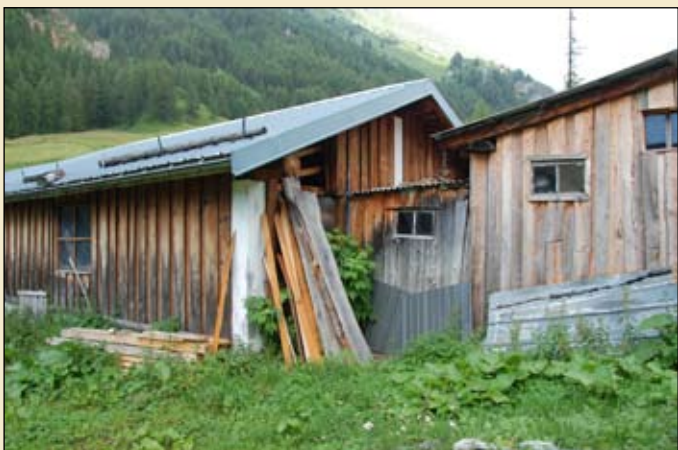
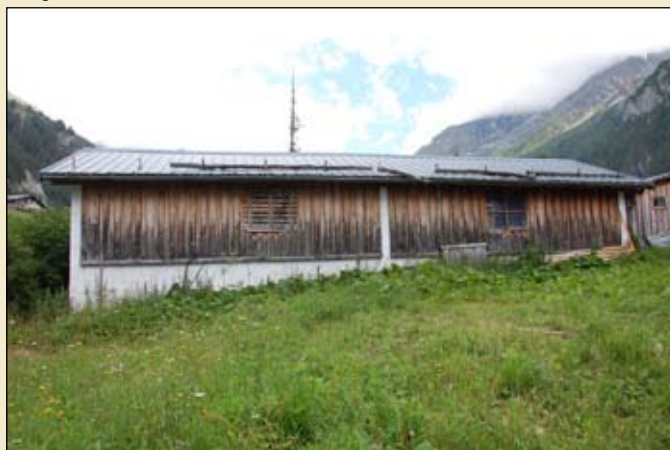
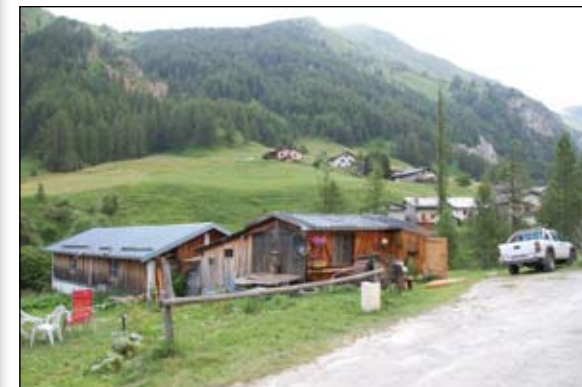
n° d'inventaire : **C- 64**

État : construction récente de type hangar
Toiture = tôle prélaquée
Date prise de vue : 29.07.2016
Destination d'origine : atelier
Utilisation actuelle : - (?)
Intérêt patrimonial : non
Particularités : Bâtiment constituant un "point noir architectural et paysager" dans un secteur sensible.

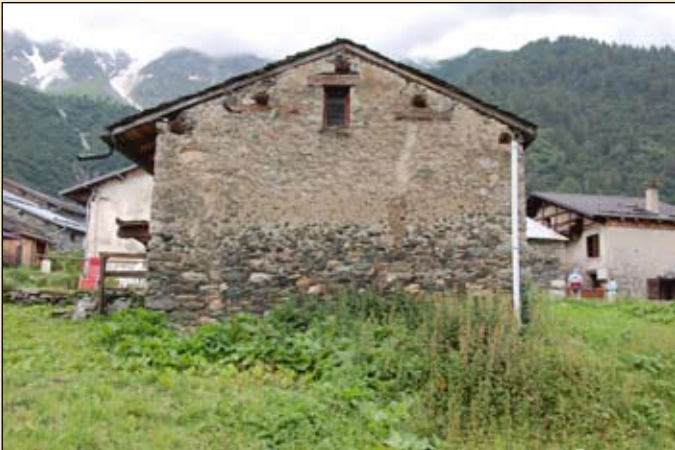
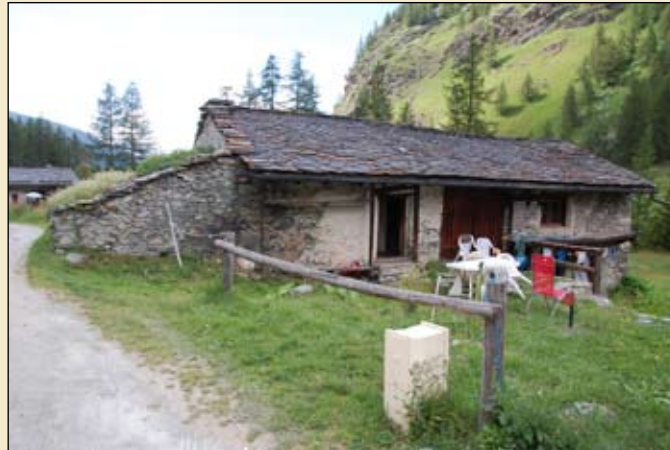
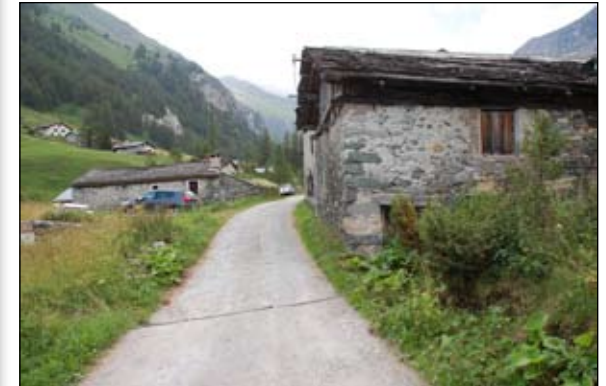
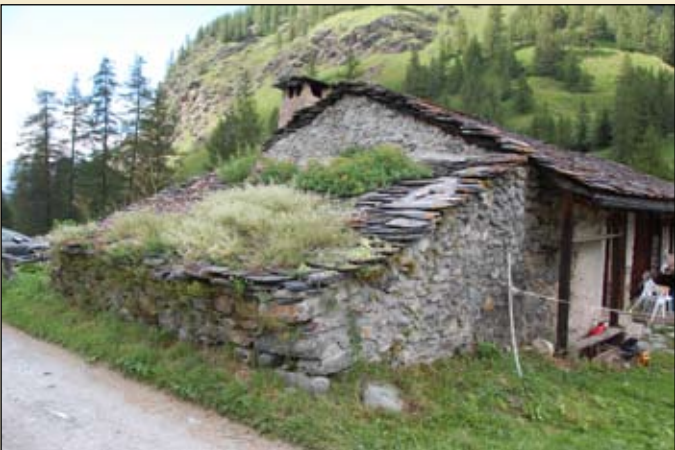
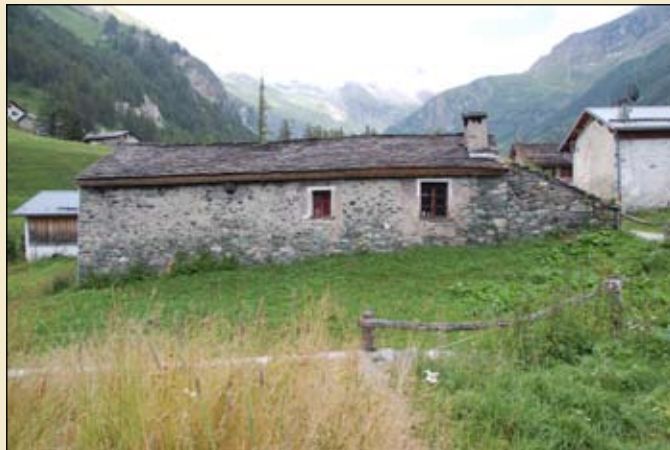
n° d'inventaire : **C- 65**

État : bâtiment conservé strictement dans son état d'origine.

Toiture = lauze

Particularités : Un des plus beaux exemples d'expression architecturale locale de cet inventaire.

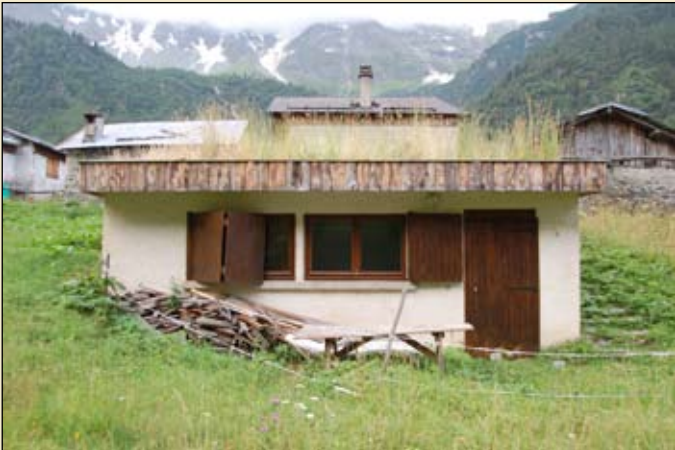
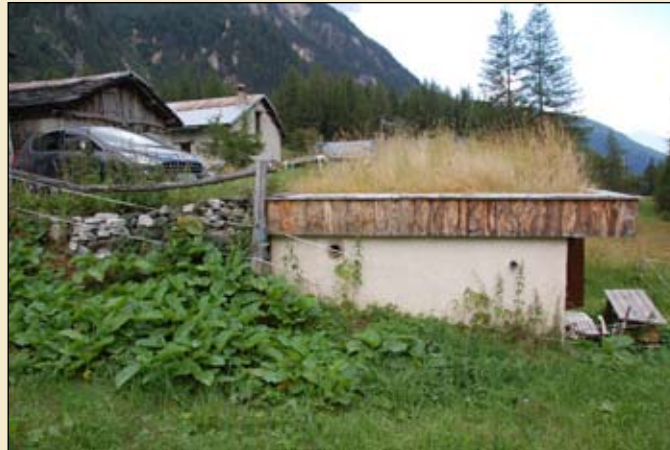
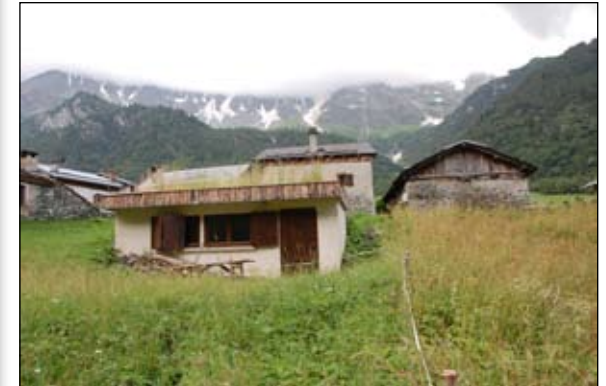
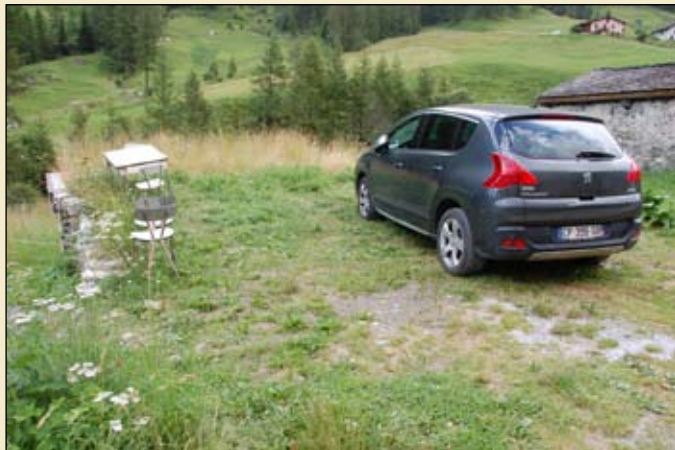
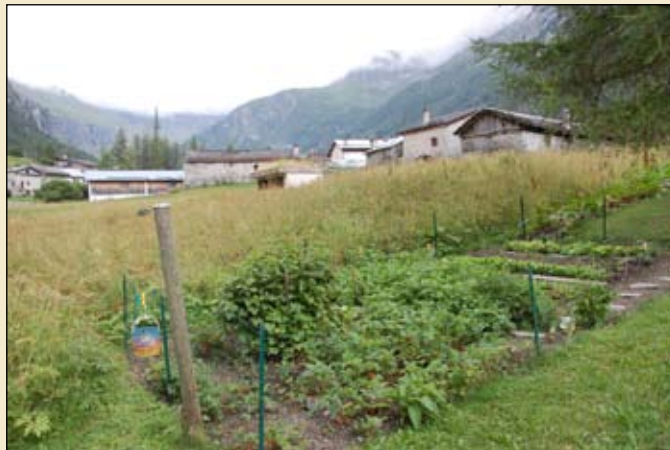
n° d'inventaire : **C- 66**

État : construction récente
Toiture = tôle terrasse
Date prise de vue : 29.07.2016
Destination d'origine : habitation
Utilisation actuelle : idem
Intérêt patrimonial : non
Particularités : Bâtiment constituant un point noir architectural et paysager dans un secteur sensible.
