*Inventaire du bâti d'alpage
Commune de Peisey-Nancroix*

*Olivier Pasquet
Août 2016*

de la limite du coeur du P.N.V. aux Lanches

Secteur C

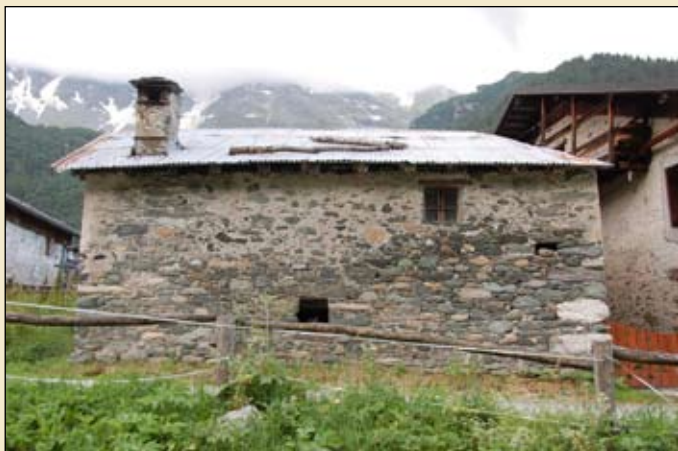
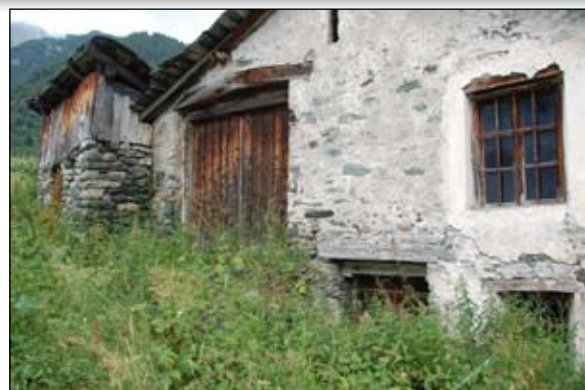
État : bâtiment conservé strictement dans son état d'origine (en voie de dégradation), mise à part toiture.
Toiture = lauze et tôle ondulée
Date prise de vue : 29.07.2016
Destination d'origine : bétail + garage + écurie
Utilisation actuelle : -
Intérêt patrimonial : oui +++
Particularités : Un bel exemple d'expression architecturale locale dans un état en voie de dégradation.

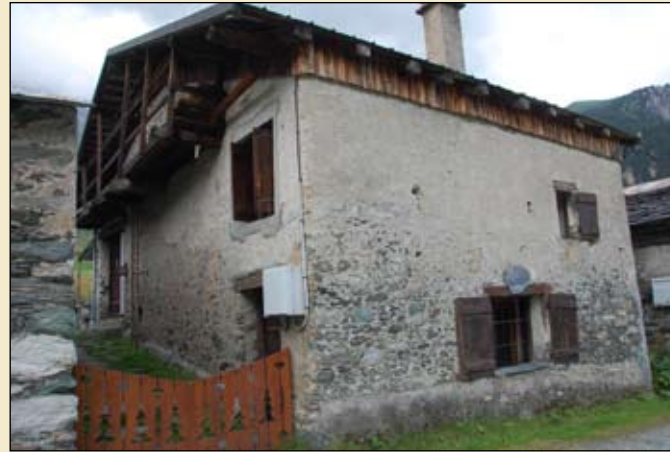
Façade EST

État : bâtiment conservé dans son état d'origine mis à part toiture, enduit et auvent tôle au Sud.

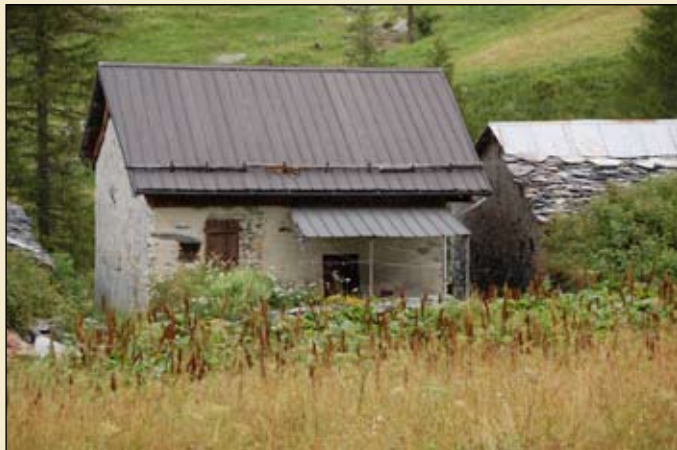
Façade SUD

Toiture = bac acier peint en noir

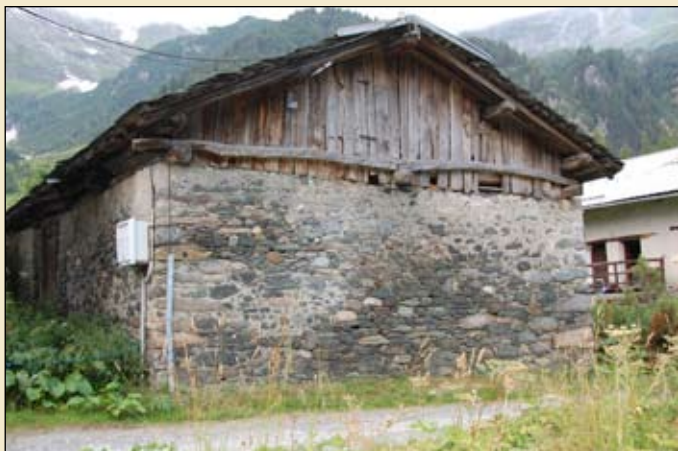
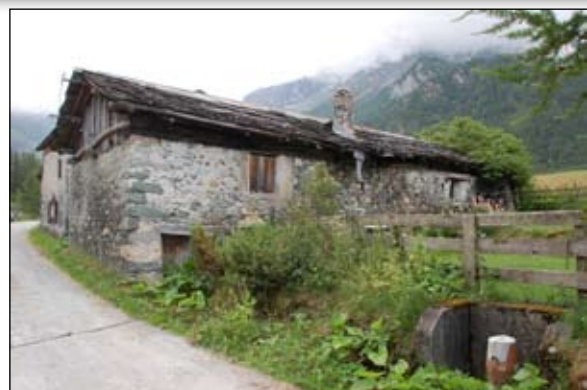
État : bâtiment conservé strictement dans son état d'origine, mais en voie de dégradation.

Toiture = lauze

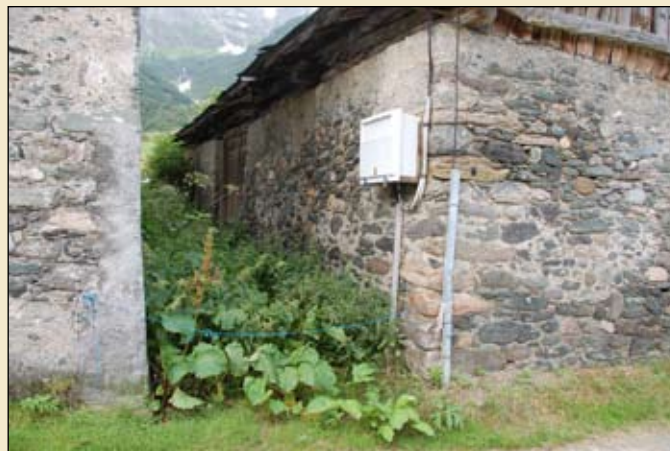
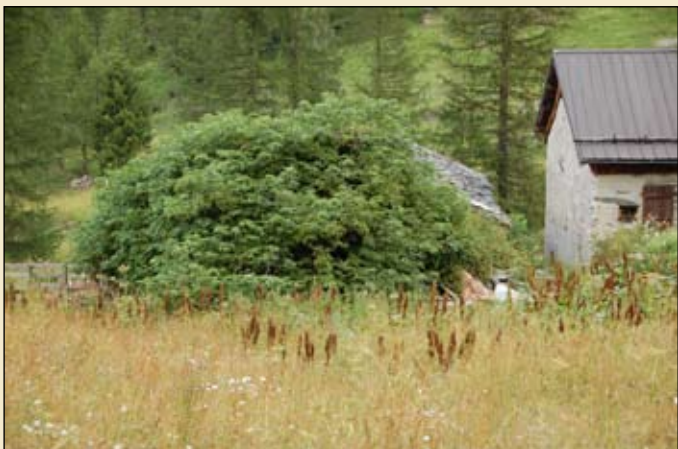
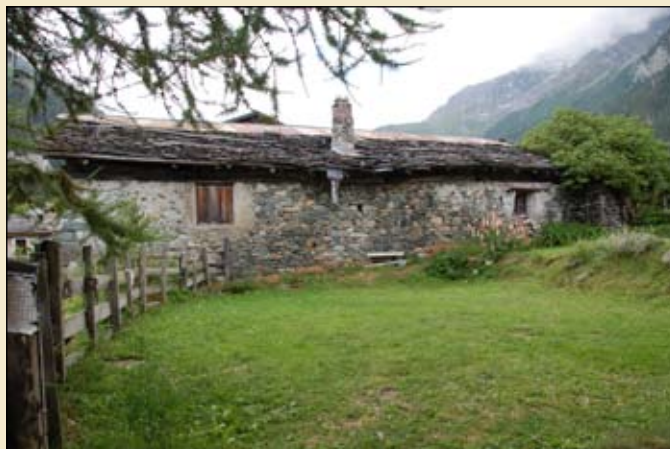
Particularités : Le dispositif paravalanche à l'amont est envahi par une végétation arbustive envahissante.

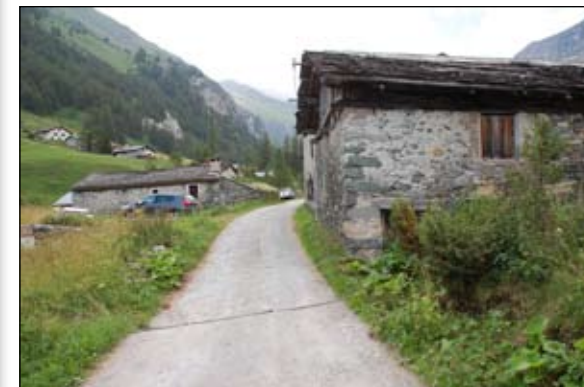
Vue générale

État : bâtiment conservé pour l'essentiel dans son état d'origine, mise à part toiture.

Particularités : Le dispositif paravalanche engazonné à l'amont du bâtiment est bien représentatif du secteur.

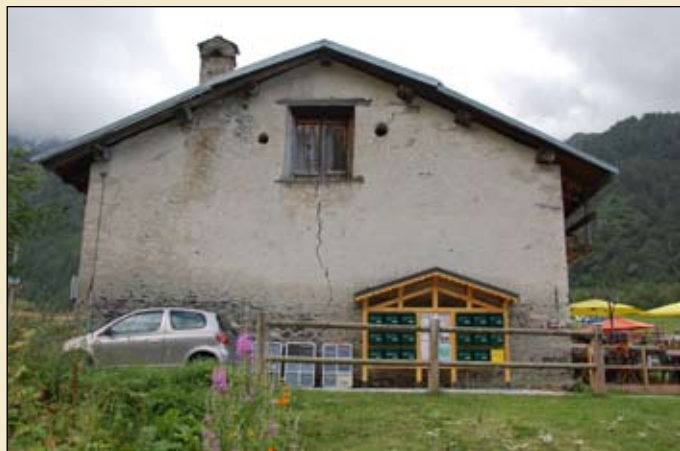
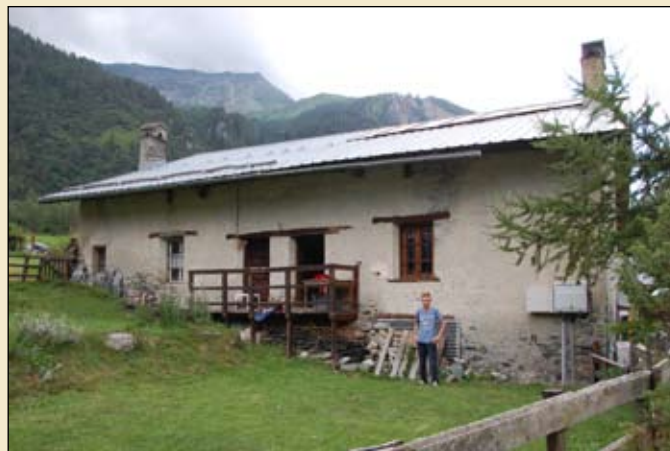
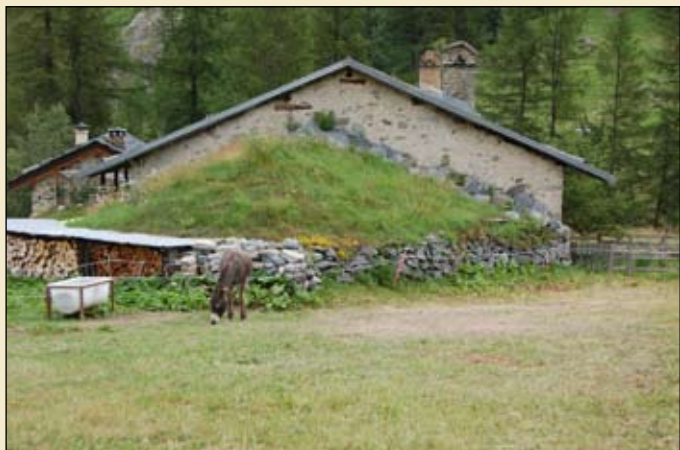
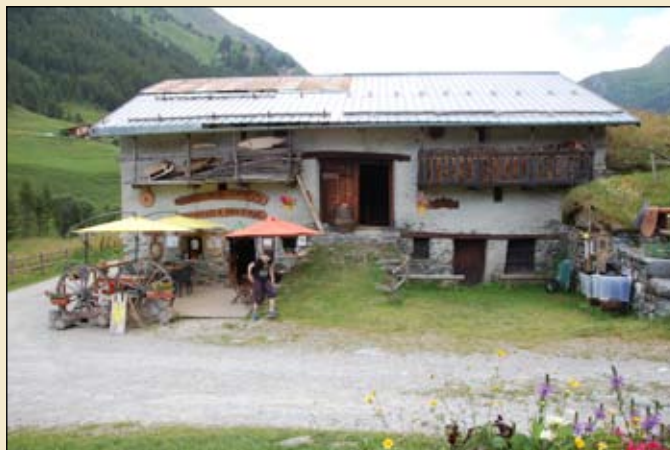
Toiture = bac acier

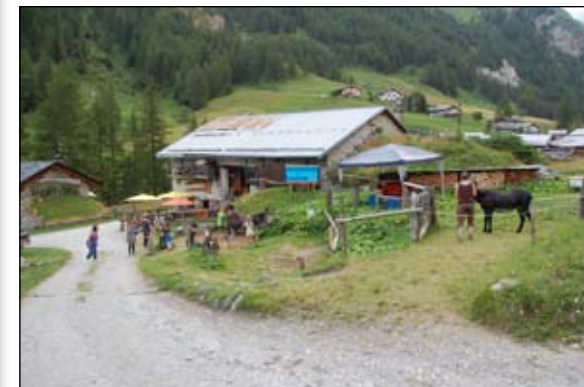
Vue générale

État : bâtiment conservé strictement dans son état d'origine, mise à part toiture.
 Toiture = lauze d'importation
 Date prise de vue : 29.07.2016
 Destination d'origine : bétail + grange + habitation
 Utilisation actuelle : habitation occasionnelle
 Intérêt patrimonial : oui ++
 Particularités : L'utilisation du paravalanche amont avec la plantation de pieds de tomates est spectaculaire.

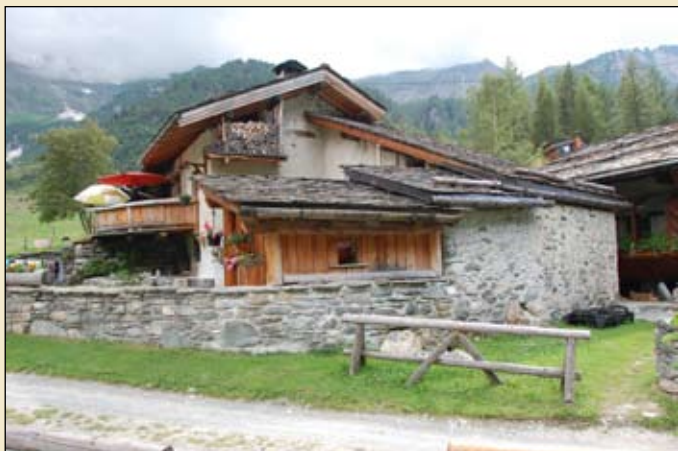
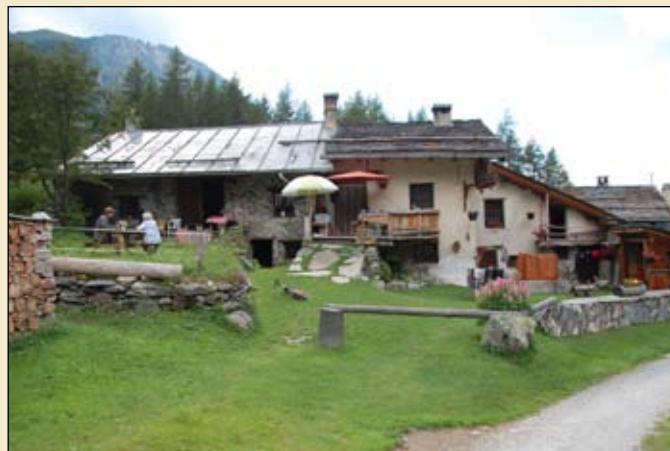
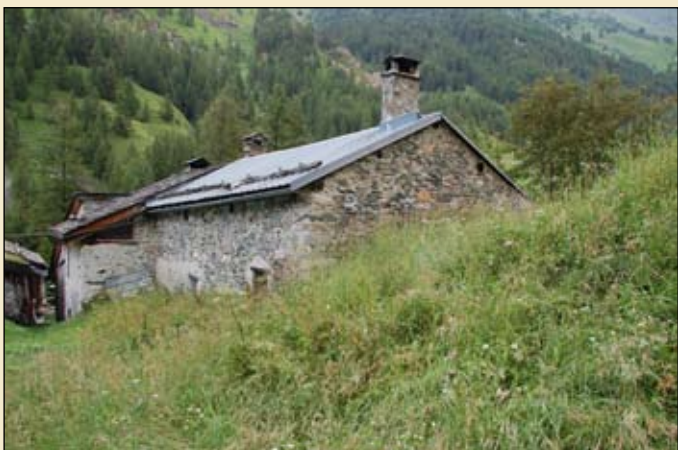
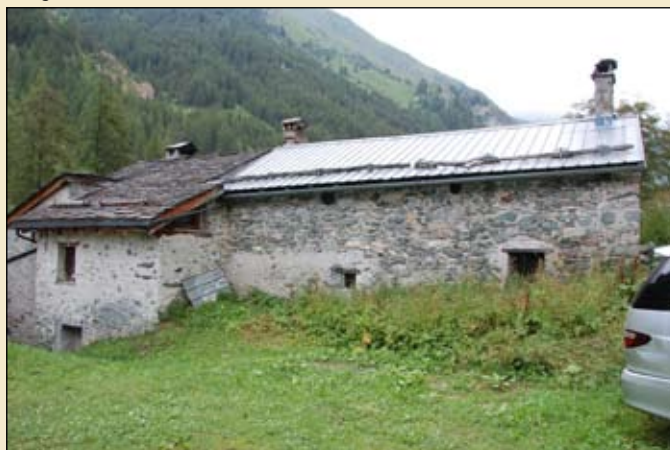
État : bâtiment ayant été affecté par de différentes transformations (extensions, couverture, enduit, etc.)..

Toiture = tôle plate + bac acier + lauze

Particularités : Les transformations ont fait du bâtiment un ensemble un peu hétéroclite (façades Est et Nord).

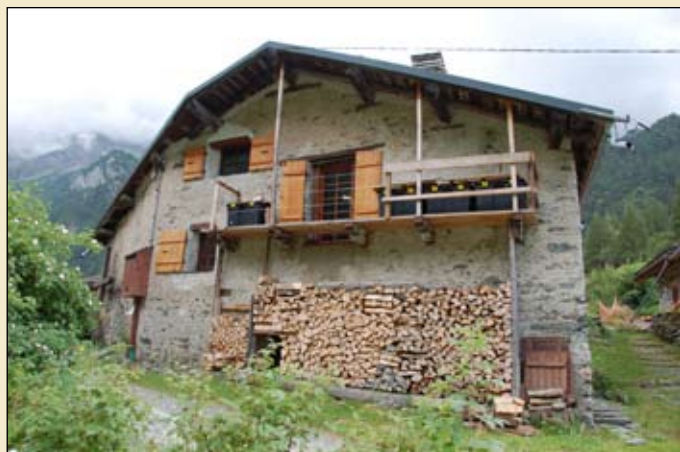
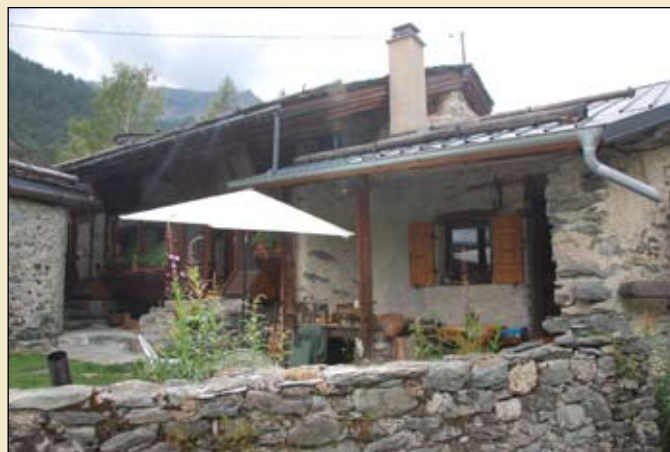
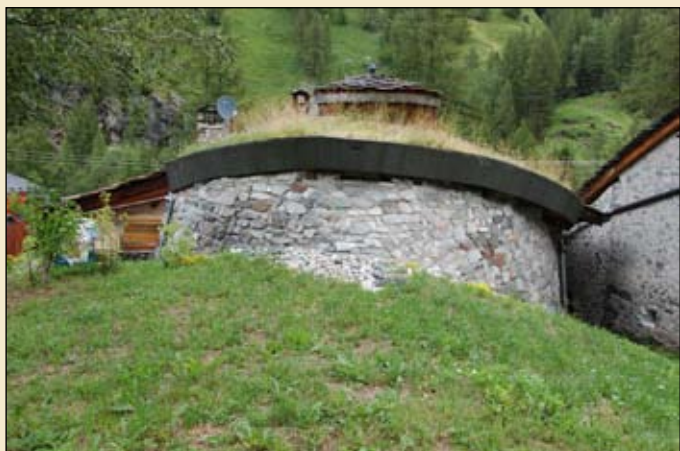
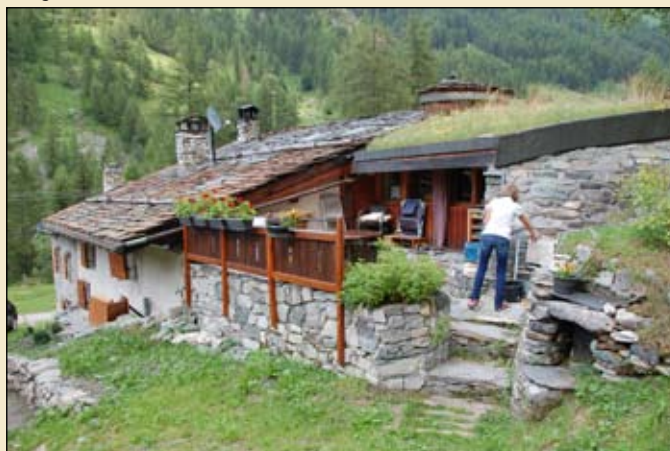
État : bâtiment ayant été affecté par de nombreuses transformations (extensions, couverture, terrasses, etc)
Toiture = tôle, lauze, et engazonnée
Date prise de vue : 29.07.2016
Destination d'origine : 3 parcelles bâties en 1868
Utilisation actuelle : habitations
Intérêt patrimonial : oui ++
Particularités : Les transformations ont fait du bâtiment un ensemble un peu hétéroclite (façades Est et Ouest)

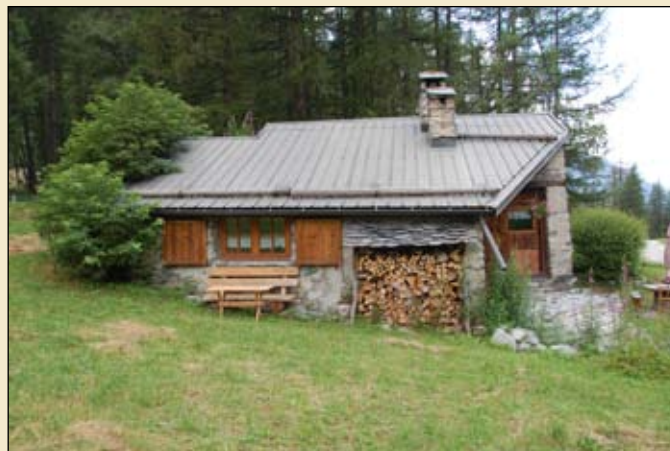
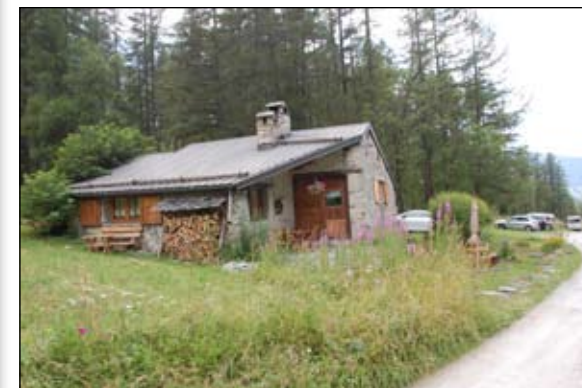
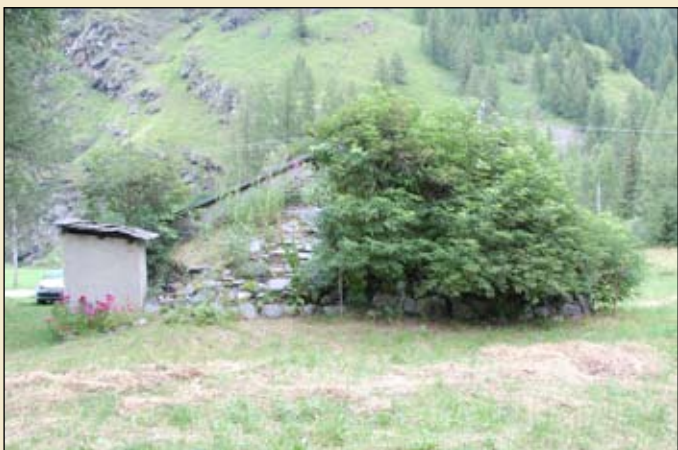
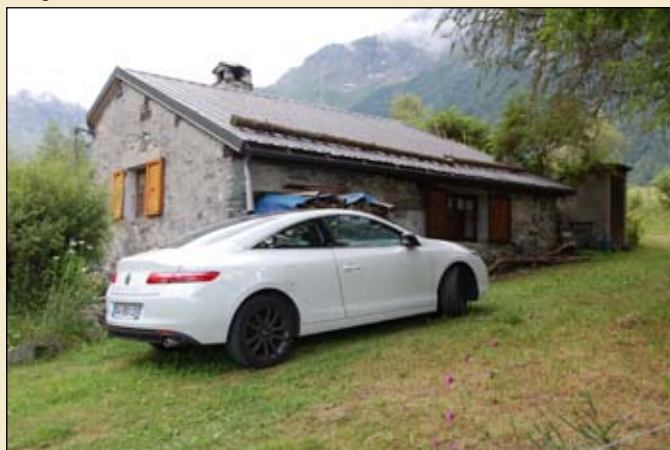
État : bâtiment de construction postérieure à 1868
Toiture = bac acier et lauze
Date prise de vue : 29.07.2016
Destination d'origine : bétail + grange + habitation
Utilisation actuelle : habitation
Intérêt patrimonial : oui ++
Particularités : Le bâtiment a été construit après la réalisation du cadastre de 1868, mais en continuité avec les usages architecturaux locaux.

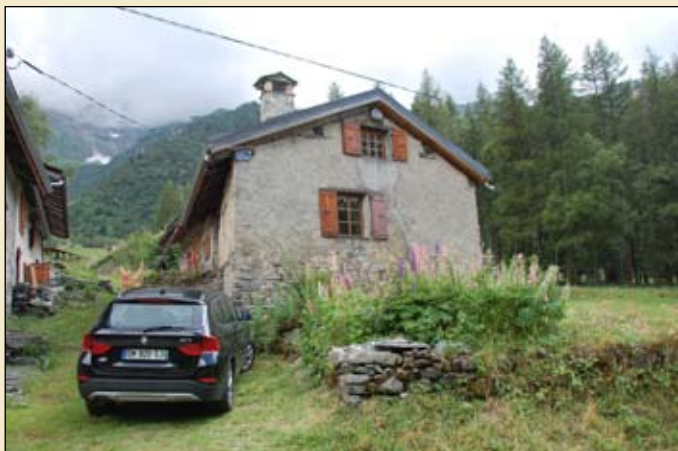
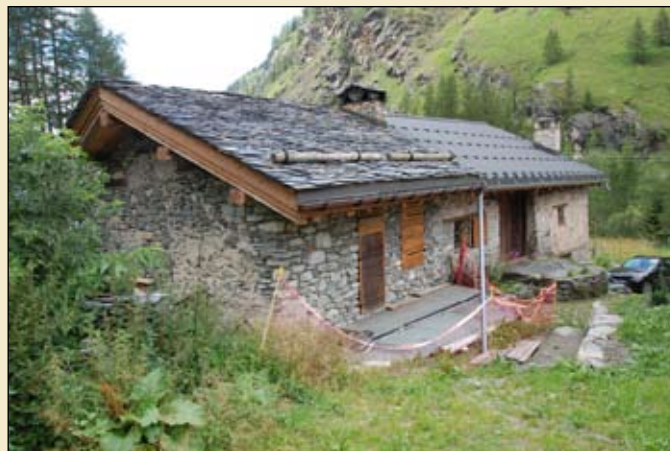
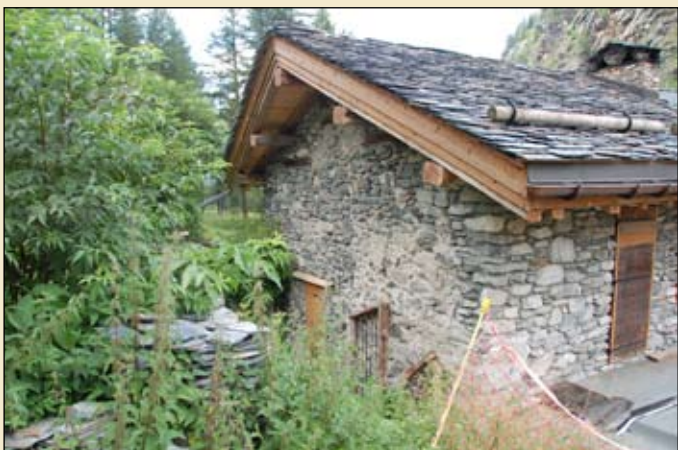
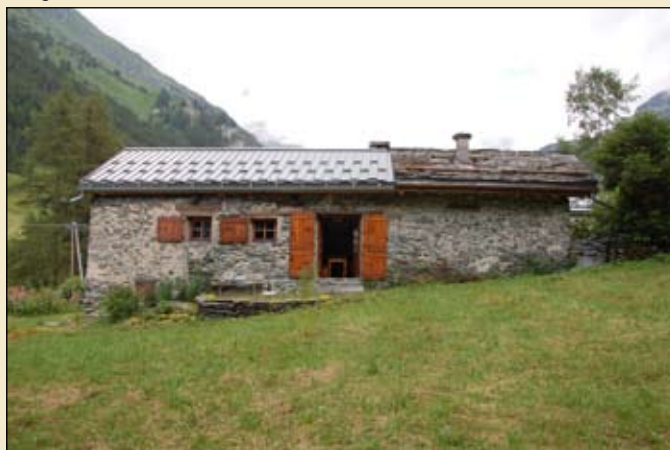
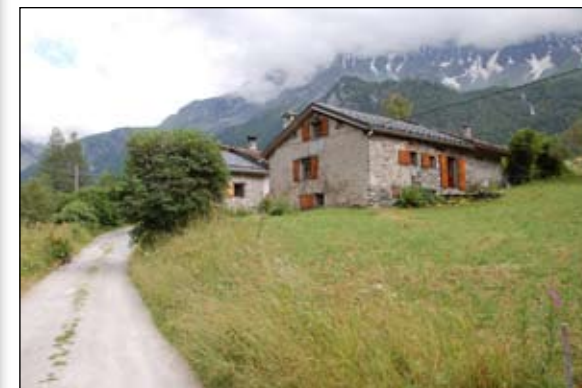
n° d'inventaire : **C- 75**

État : bâtiment conservé pour l'essentiel dans son état d'origine, mise à part toiture.

Toiture = lauze et bac acier

Particularités : Le bâtiment comprenait sur le cadastre de 1868 2 parcelles bâties distinctes.

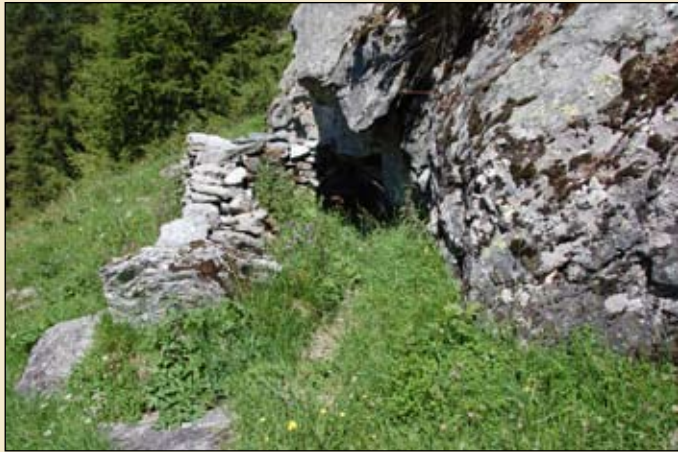
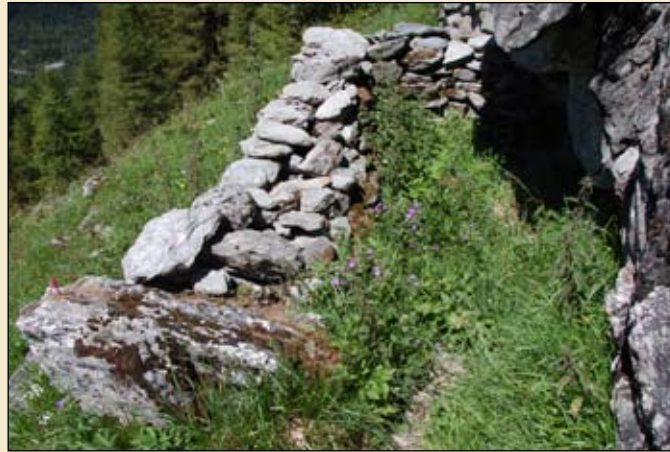
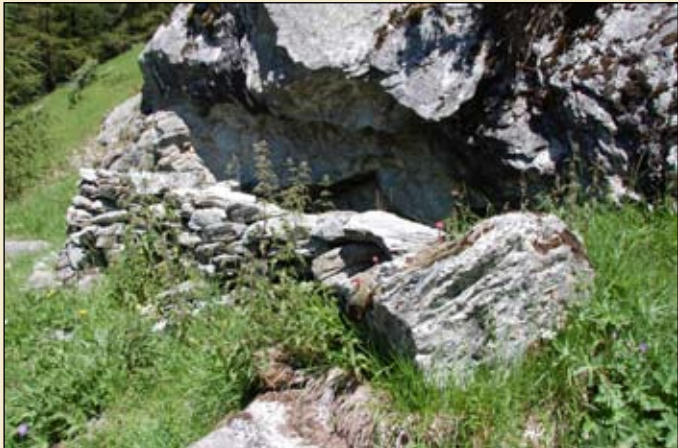
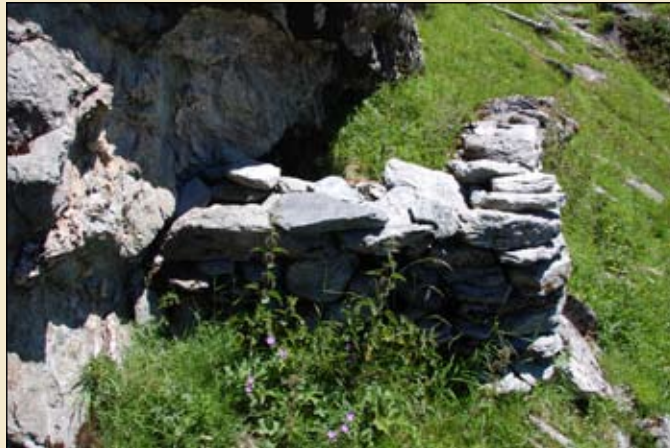
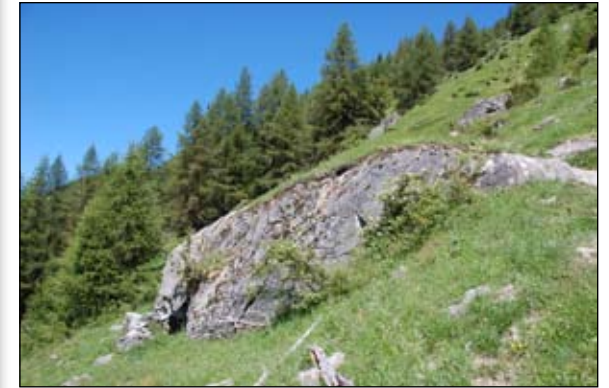
n° d'inventaire : **C- 76**

État : traces anciennes bien conservées des pratiques pastorales anciennes.

Toiture = petite lauze d'importation

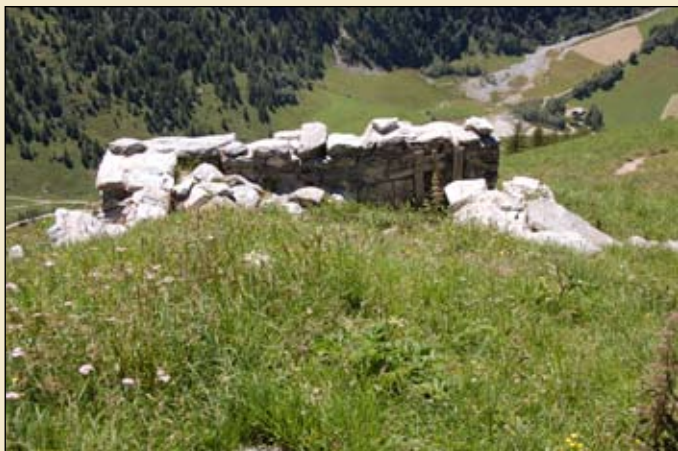
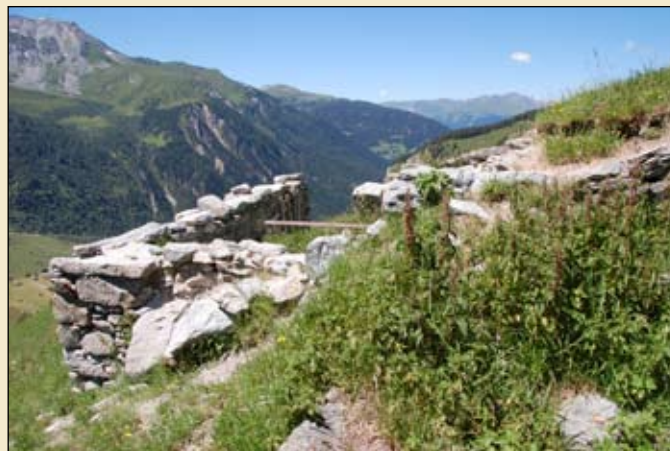
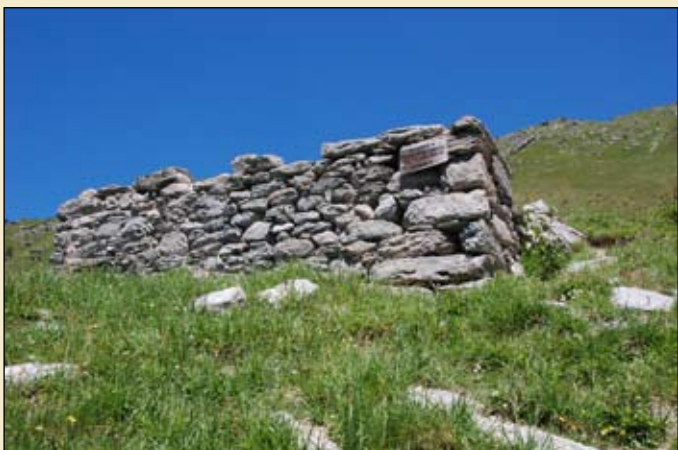
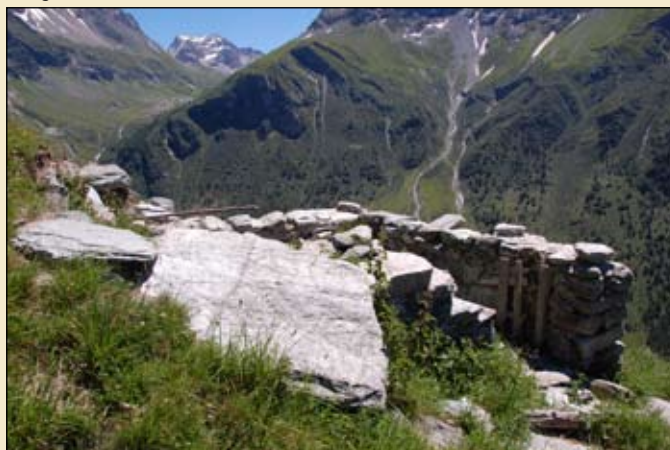
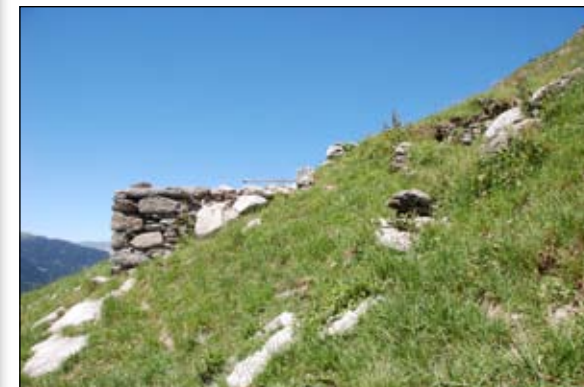
n° d'inventaire : **C- 77**

État : ruines dont l'état ne permet pas de restituer l'état d'origine de ce (ou ces) bâtiment(s)

Particularités : Pas de traces sur le cadastre de 1868 qui pourtant en principe mentionne les ruines (?).

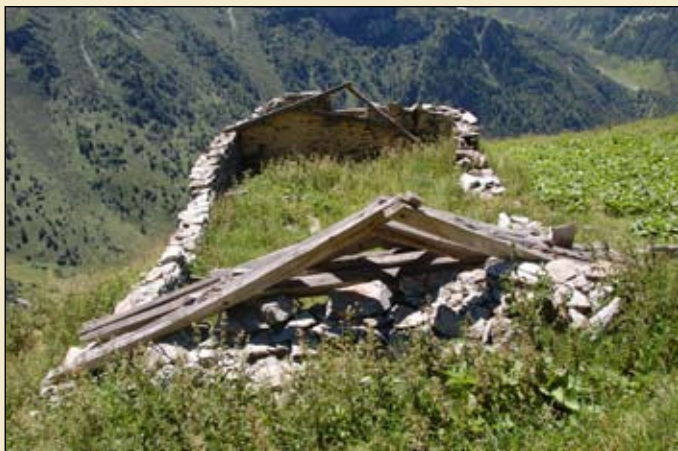
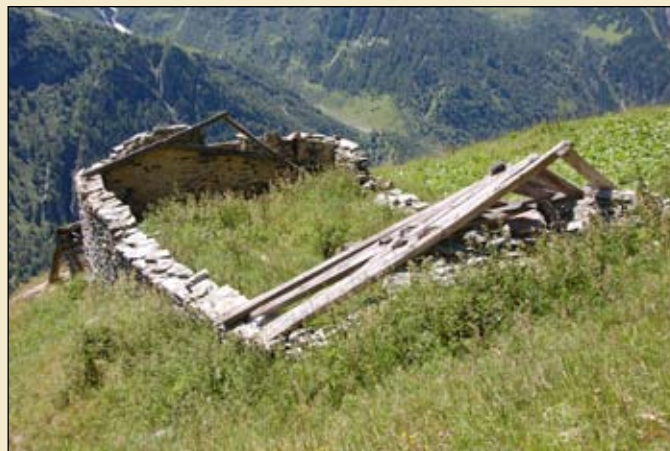
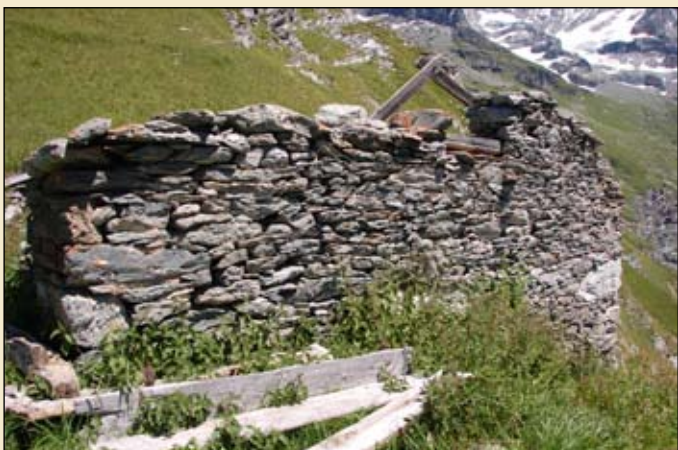
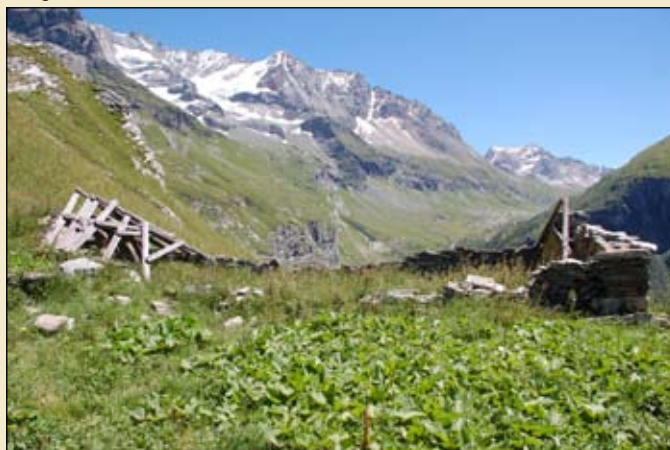
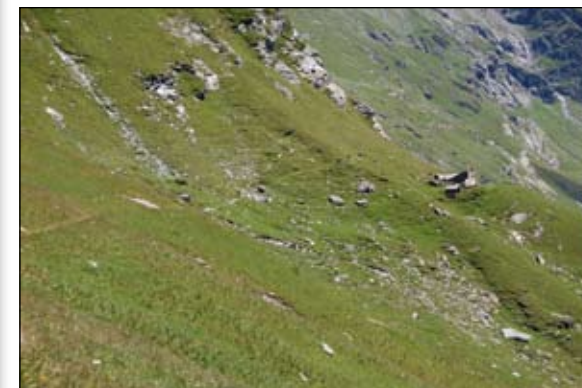
n° d'inventaire : **C- 78**

État : ruine dont l'état de conservation permet encore de restituer la volumétrie d'origine.

Particularités : Bâtiment ne figurant pas sur le cadastre de 1868.

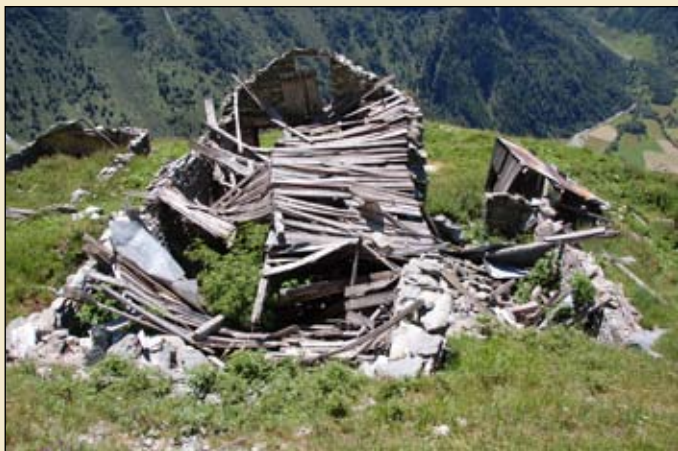
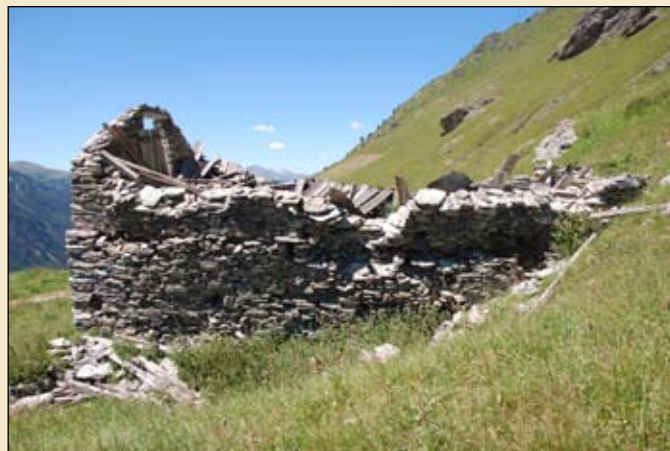
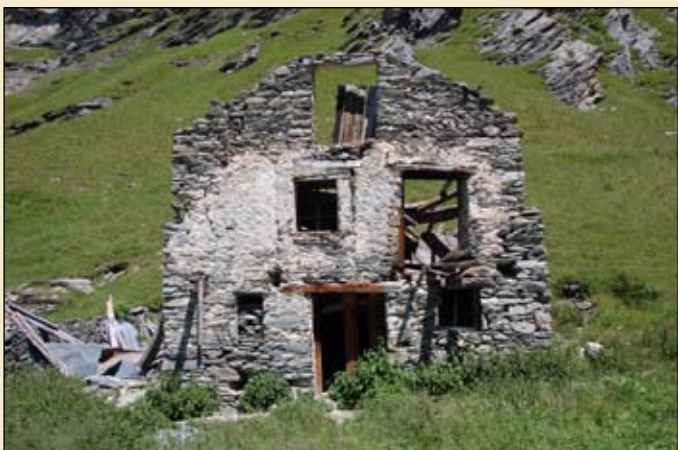
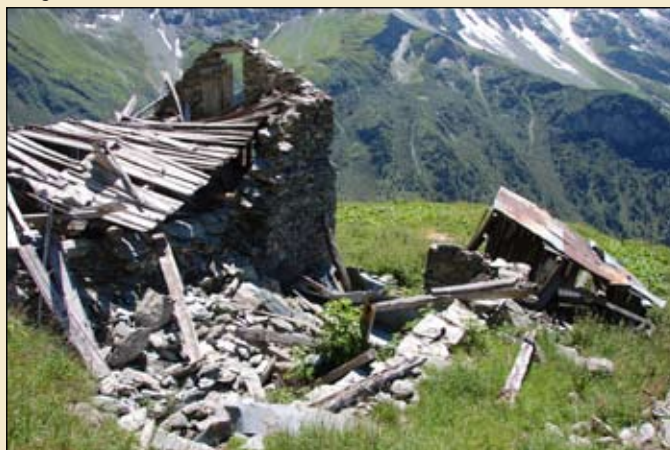
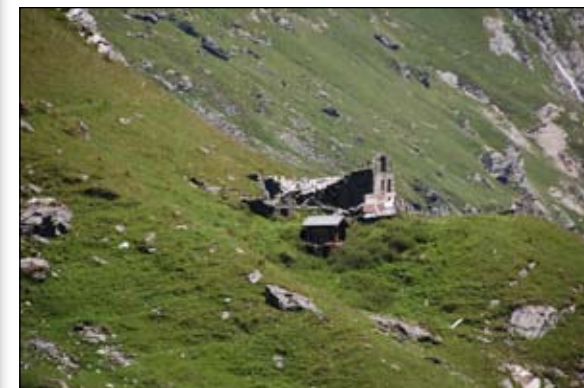
n° d'inventaire : **C- 79**

État : ruine dont l'état de conservation permet encore de restituer la volumétrie d'origine.

Particularités : Bâtiment ne figurant pas sur le cadastre de 1868 (sur la feuille I 5 Les Loyes).

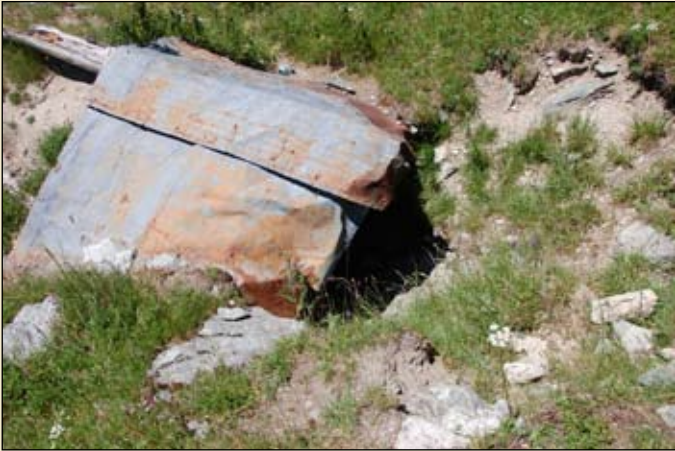
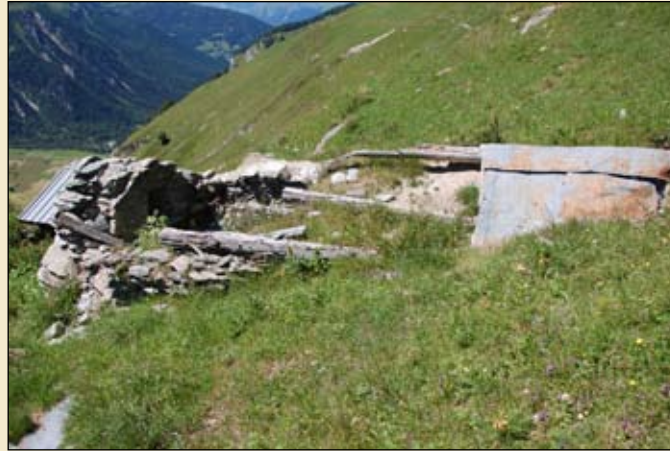
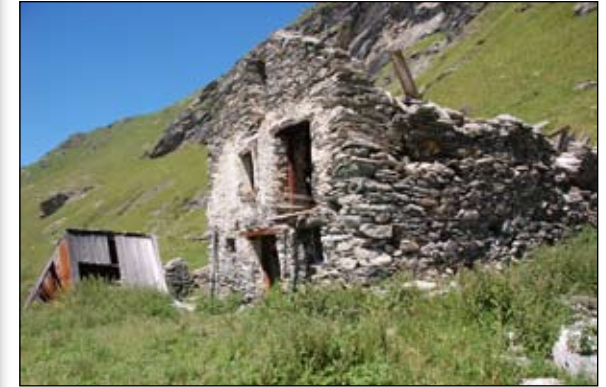
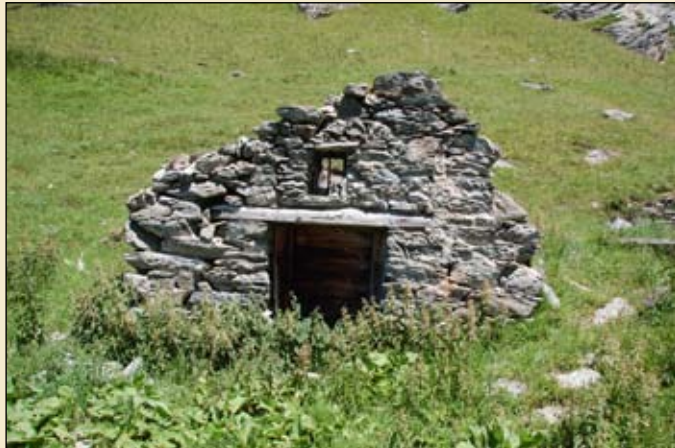
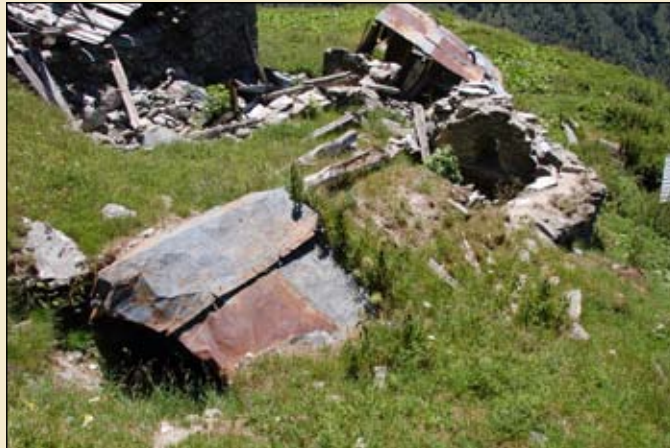
n° d'inventaire : **C- 80**

État : ruine dont l'état de conservation permet de restituer la volumétrie d'origine.

Particularités : Bâtiment ne figurant pas sur le cadastre de 1868 (sur la feuille I 5 Les Loyes).

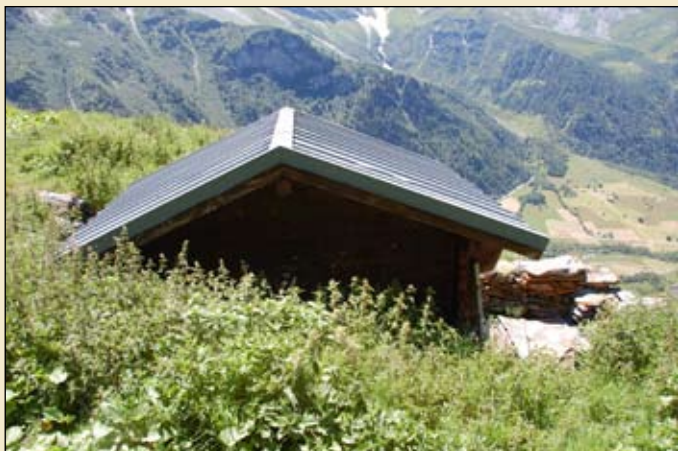
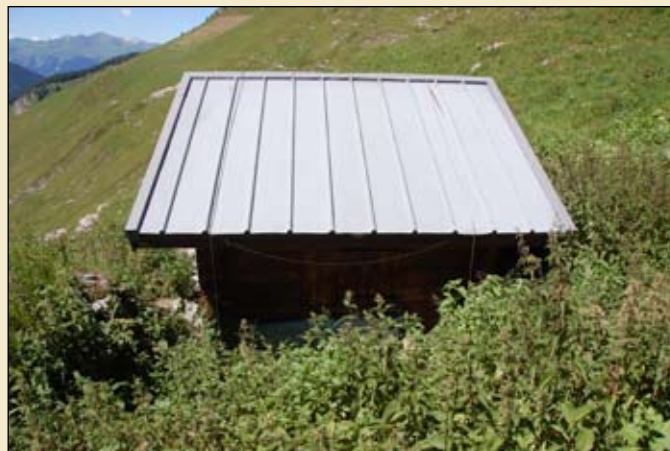
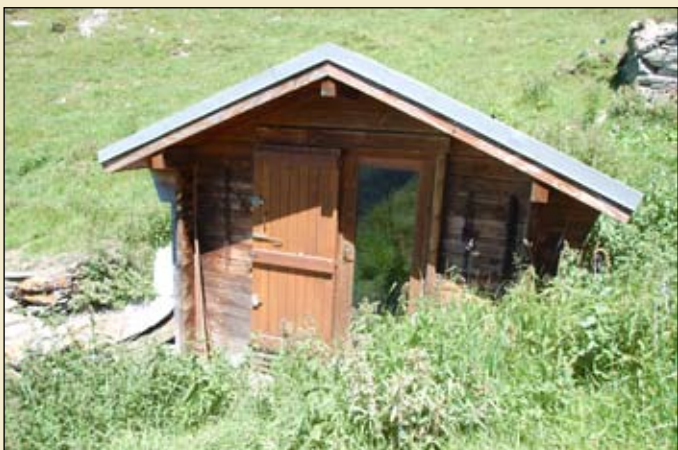
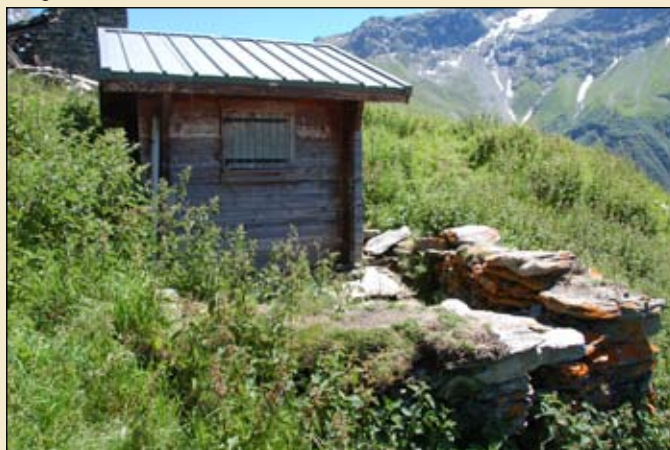
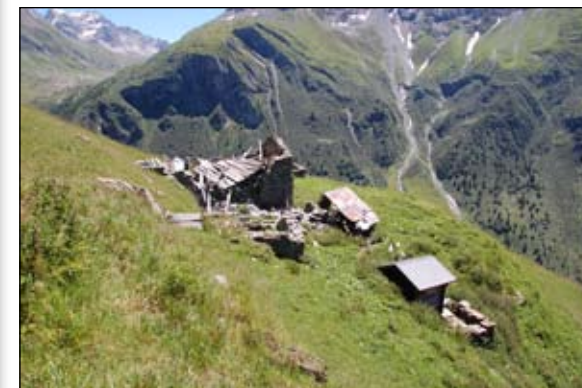
n° d'inventaire : **C- 81**

État : construction bois d'implantation récente
Toiture = tôle prélaquée
Date prise de vue : 19.09.2015
Destination d'origine : abri berger
Utilisation actuelle : idem
Intérêt patrimonial : -
Particularités : Abri sans doute destiné au berger de moutons de la Sevolière (à la limite du PNV), qui a été implanté au milieu d'un ancien parc à bétail (?).
